阿鲁科尔沁巴拉奇如德赤峰市天山兴利矿业有限公司“4 • 11”一般触电事故调查报告

阿鲁科尔沁旗人民政府事故调查组

2025年5月12 日

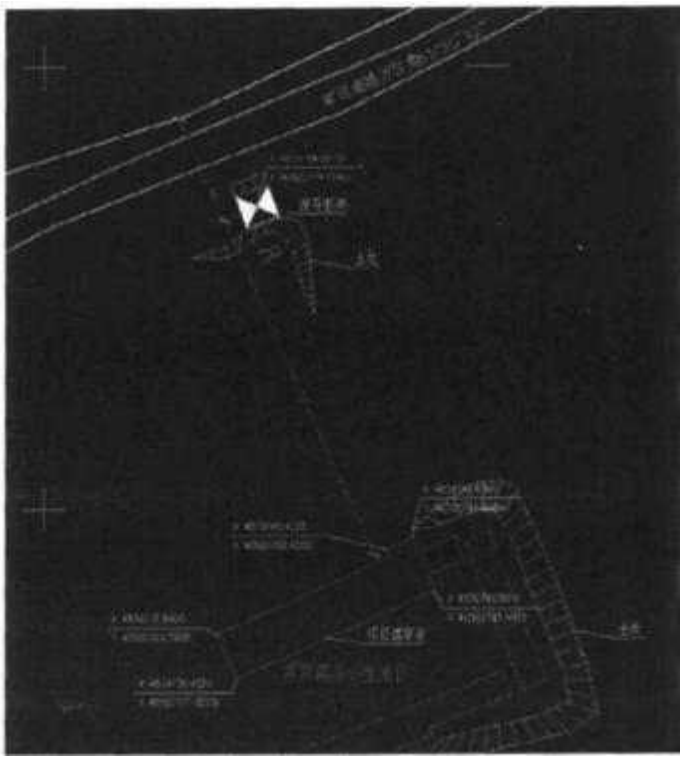
事故现场示意图1

2025年4月11日10时40分许，机电矿长陈国华开车载着周宏业熟悉厂区环境，行至宿舍北空场附近，周宏业临时内急，说：“去方便一下”,便下车到路南侧约5米处废弃土坑解手。(事故现场示意图1)

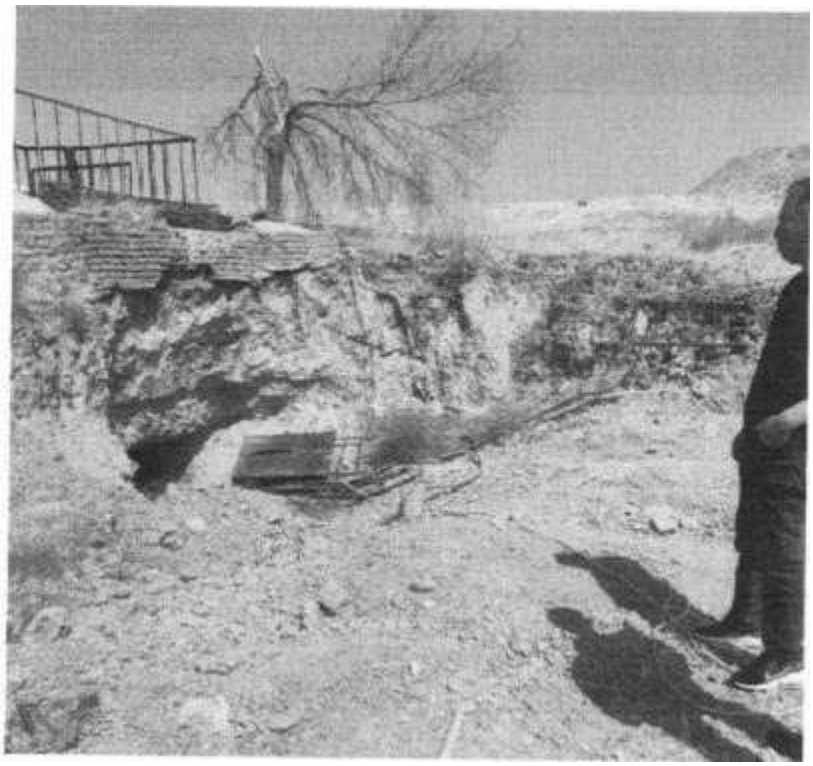
事故现场情况图2

事故发生地为兴利矿业宿舍北空场废弃坑，距离宿舍北20米左右，此处属于非工作区，公司计划对此处进行排水回填，故增设此线路用于安装水泵。3月份以来巴拉奇如德苏木地区

极端大风天气频发，致使此处配电设施损坏，电线脱离配电箱，进而形成裸露电线。事故发生时，周宏业侧躺在距离东西行车道南侧5米土坑内 。（事故现场情况图2）

处解手时，误触裸露带电电线，是导致事故发生的直接原因。

2.兴利矿业安全生产管理人员对非工作区域风险辨识不全面，未及时发现裸露电线，致使地面局部带电，未及时消除现场安全隐患。

积极引导员工参与风险隐患排查，同时在非工作区域的危险地段设置明显的警示标识，如警示标志、警戒线等。

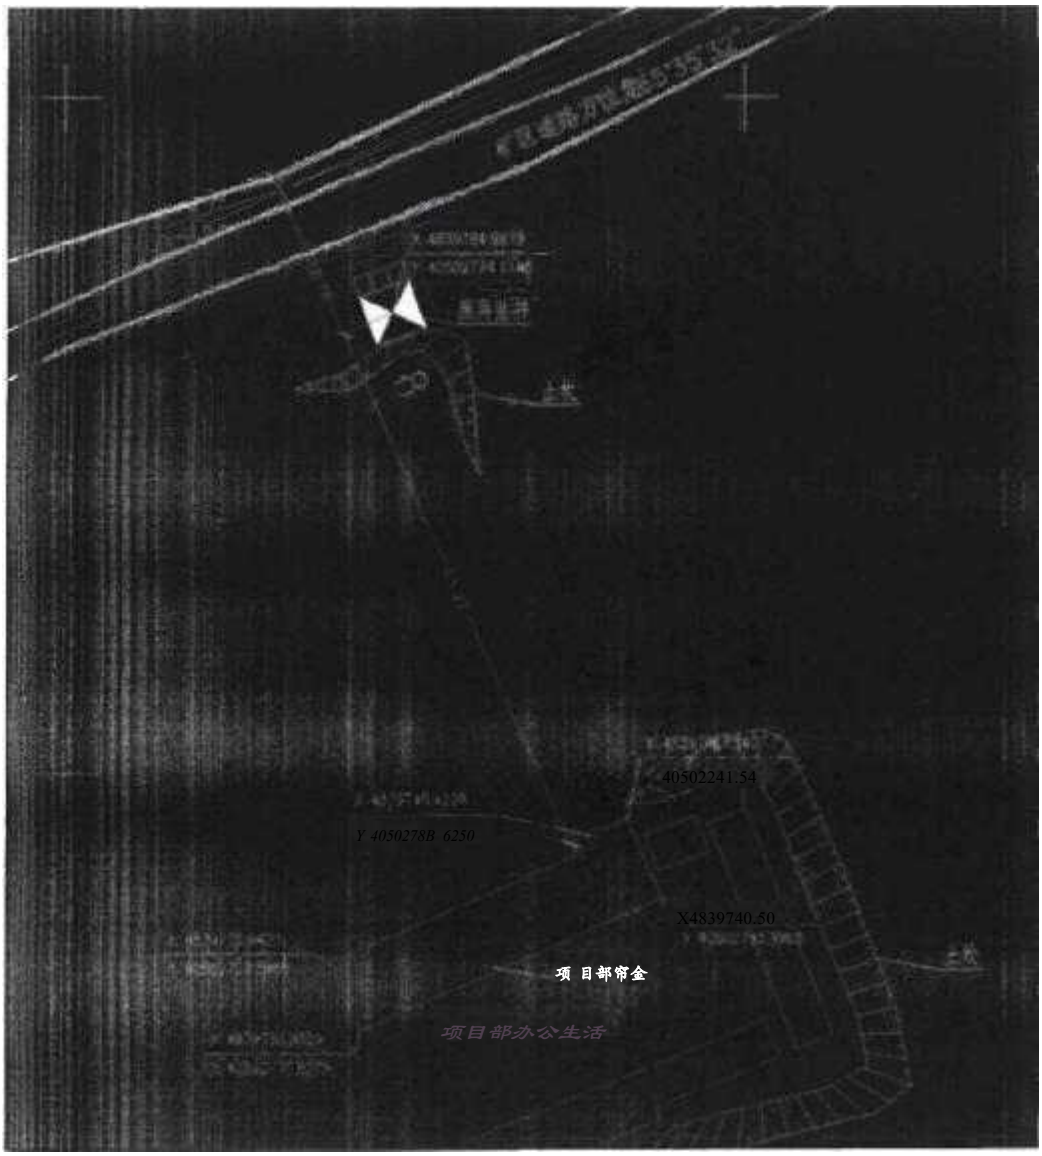
附件1

1. 阿鲁科尔沁巴拉齐如德赤峰市天山兴利矿业有限公司“4 • 11”一般一般触电事故现场平面示意图
