浙江众心人力资源管理有限公司“1·31”一般车辆伤害事故调查报告

重庆市潼南区人民政府调查组

2026 年 3 月 30 日

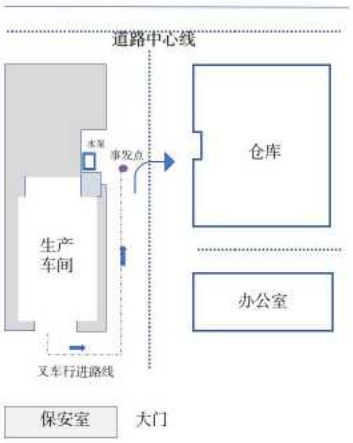
事故现场位于高能结加公司厂区内部道路，仓库斜对面。

事故现场示意图

事故现场图示

事故现场叉车行驶方向示意图
