安顺市西秀区“8·7”一般高处坠落事故调查报告

西秀区事故调查组

2023年10月

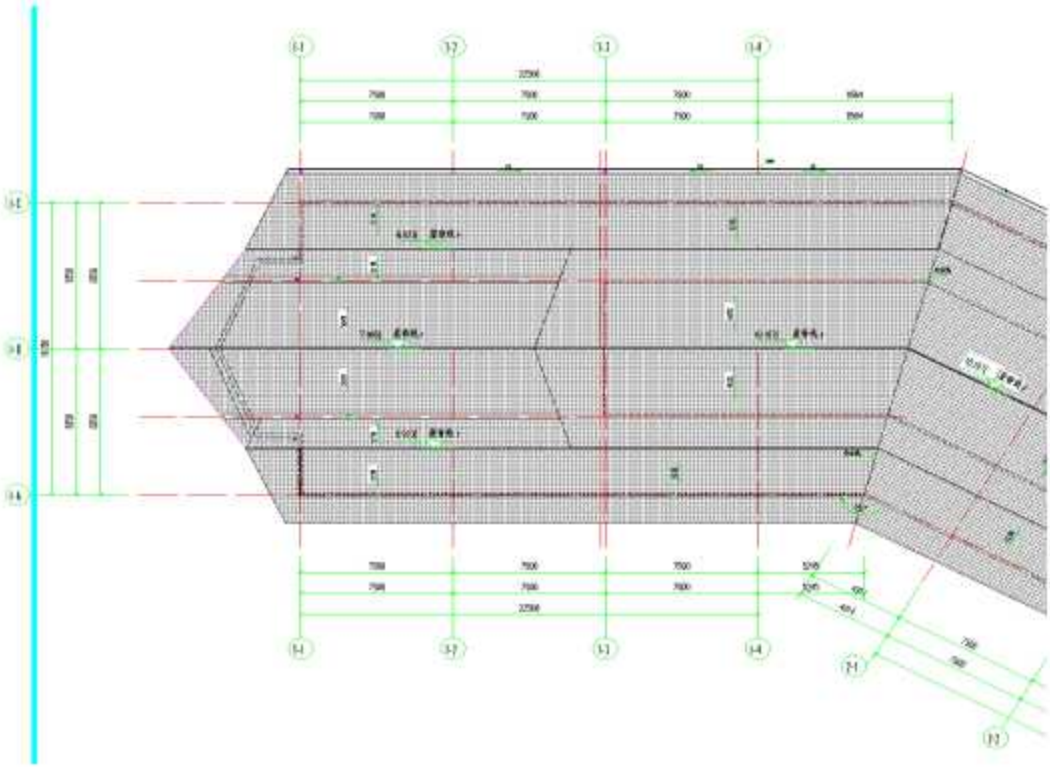
事发点第五间拆除点

9 时 55 分左右，王*云到达第五间屋脊处，他面朝屋面趴着从屋脊处缓慢下移，到屋面中段时准备踩钢结构横梁{1-A（横）交 2-1（竖）的横梁段，连接方式为焊接}到达作业点，但此处经前一天机械拆除已不稳定，在王*云将脚踩上该段横梁时，横梁受力脱落，王*云踩空，随横梁一起坠落至地面。工友石*见状立即从作业处下到地面查看王*云状况，坠落至地面的王*云佩戴的安全帽脱落、头部左侧眉骨处破裂内陷流血，仍有意识，石*用毛巾给伤口处止血，同时让赶来的工友拨打 120。安顺市人民医院急救人员于 10 时 25 分到达现场对王*云急救，因伤势较重经抢救无效医生宣布王*云死亡。

西秀区文星村美食长廊拆除施工点位于贵州省安顺市西秀区旧州镇文星村，事发时施工拆除建筑美食长廊（含拆除建筑装饰板、钢构件框架、建筑垃圾清理）长约 120 米，拆除建筑面积 2847 平方米，美食长廊约已拆除 50%。事发时工人王*云从 1-A 交 2-1 钢柱处坠落至地面，坠落位置至地面垂直距离约 6.9 米，坠落点地面铺设有地砖，工人王*云踩落下坠至地面的横梁方钢长 5.53 米，宽 0.8 米，高 0.6 米。

通过现场勘验和调查，事发前一天第五间屋面已经过挖掘机机械拆除，部分连接横梁稳定性较差。王*云安全意识淡薄，解除安全带在高处移动。在王*云踩踏 1-A 交 2-1 处方钢横梁时，方钢横梁两端焊接点断裂，王*云连同方钢横梁从距地面约 6.9 米的位置一同坠落从而发生事故。
