安徽天骏文化发展有限公司“5·18”一般触电伤害事故调查报告

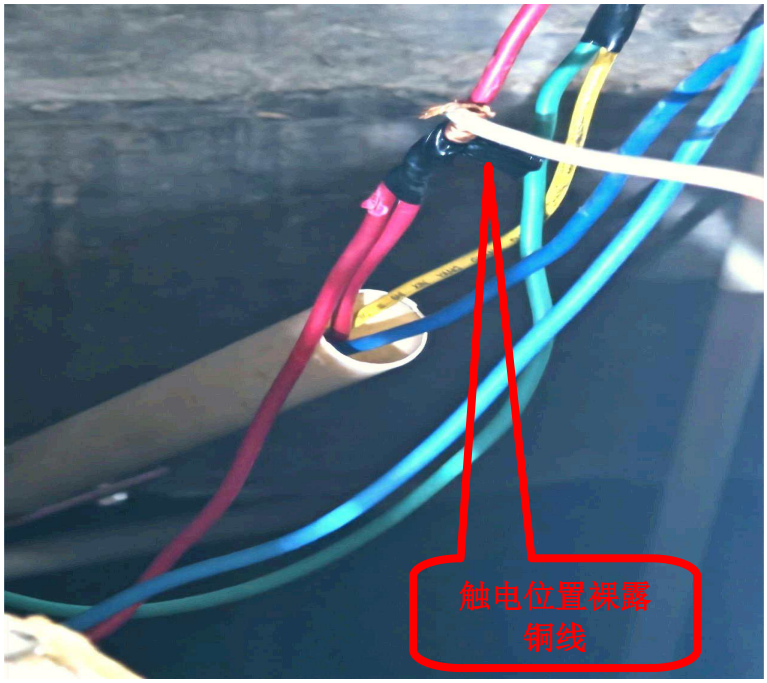
图 2 事故现场照片

事发地点会议室高度约 3 米，长约 8 米，宽约 5 米，死者在会议室西南侧唯一入口处往东约 1.5 米位置处架设的木梯上，上半身探入装修预留检修口，两侧大腿在骑坐在木梯上方。

装修预留检修口长宽约 0.8 米，装修预留检修口边有轻钢龙骨，下方设置木梯，高度约 2.2 米。

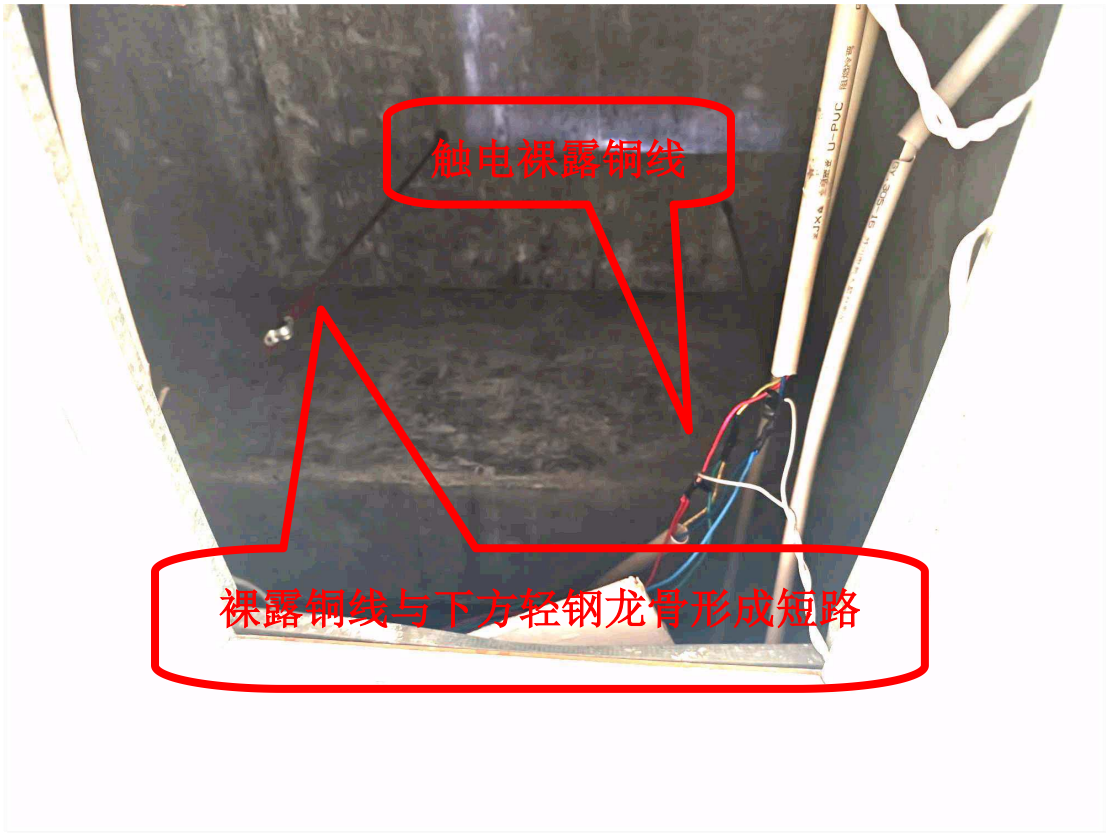
图 3 事故现场照片

5月18日16时10分左右,何**现场带电作业未关闭电源，接触裸露的火线与会议室吊顶内轻钢龙骨形成回路触电致死。

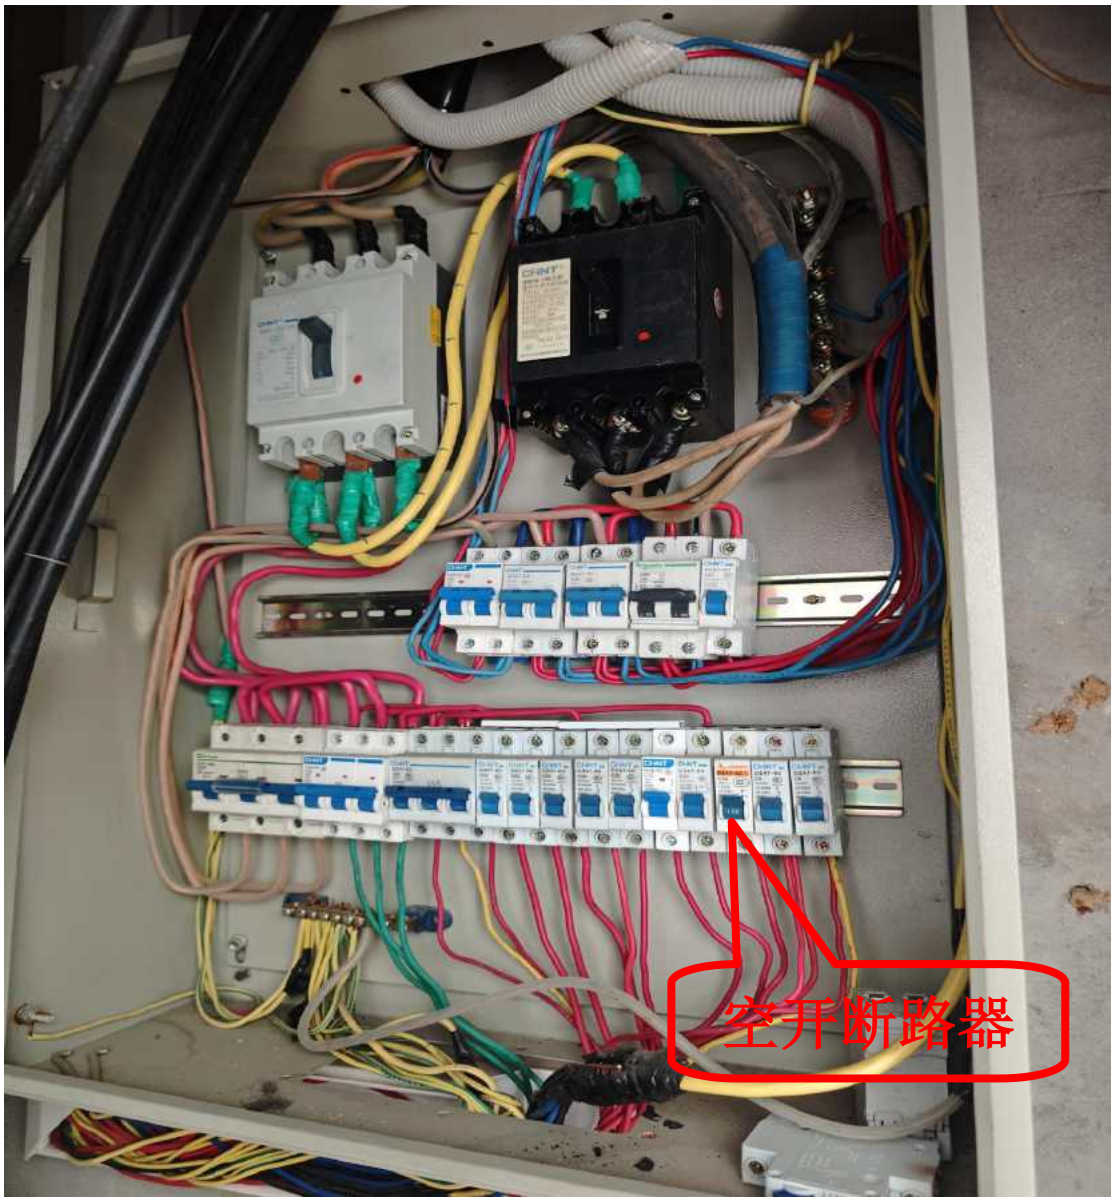
整个楼层总配电柜设置在 7 楼西侧走廊尽头往东约 2 米处，查看安装监控对应的配电柜设置了空开断路器，无漏电保护功能。除事故楼层外，专家组还检查了市水利局大楼其他楼层相同位置配电柜，发现都未安装漏电保护器[1]。

图 6 现场配电柜照片（箭头为改造电线的空开断路器，无漏电保护器）

[1] 《漏电保护器安装和运行》GB13955-2017 5.7.1 手持式电动工具、移动电器、家用电器等设备应优先选用额定剩余动作电流不大于 30mA、一般型(无延时)的剩余电流保护装置。

安徽鑫锜实业有限公司：作为事故场地的物业单位，事故涉及的配电柜内未按要求设置漏电保护器，未有效开展安全隐患排查，未对外来施工人员进行有效管理，对事故的发生负有间接责任[4]。

马鞍山市水利局应立即开展办公场所事故隐患排查工作，依法确保安全设施设备的投入与使用，严格落实安全职责，做到安全生产统一协调管理。
