华宁青龙糯租克地“3·17”事故调查报告

经调查认定，华宁青龙糯租克地“3·17”事故是一起村民自建照壁年久失修，叠加大风天气导致照壁倒塌的一般意外伤亡事故。

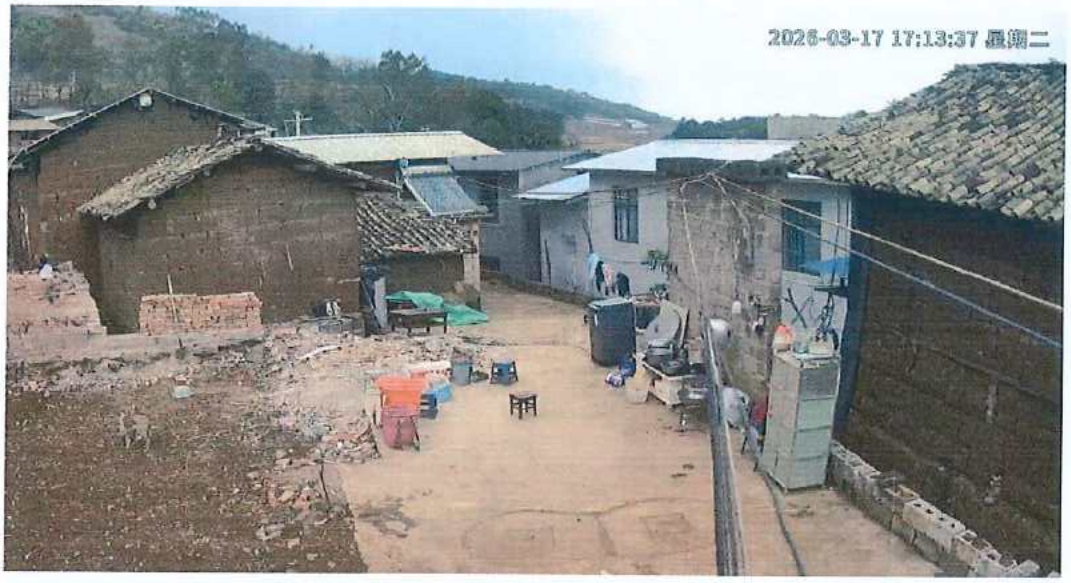
1.倒塌照壁情况：事故中照壁（照壁又称影壁、萧墙，是建于大门内外用于遮挡视线的独立墙壁）约建于二十年前，由李xx家自家修建，照壁与李xx老房子中间间隔一条宽约3米的村内道路。照壁长约3.5米、宽约0.15米、高约4米，用空心砖和水泥砂浆堆砌而成，地基未浇筑，整体未做任何加固措施，单独坐落在李xx老房子门前道路边缘，照壁左前侧和右前侧为邻居家房屋，从事发前照片中看出事发前照壁并未有裂缝、倾斜情况。

图 1:事故发生前现场图

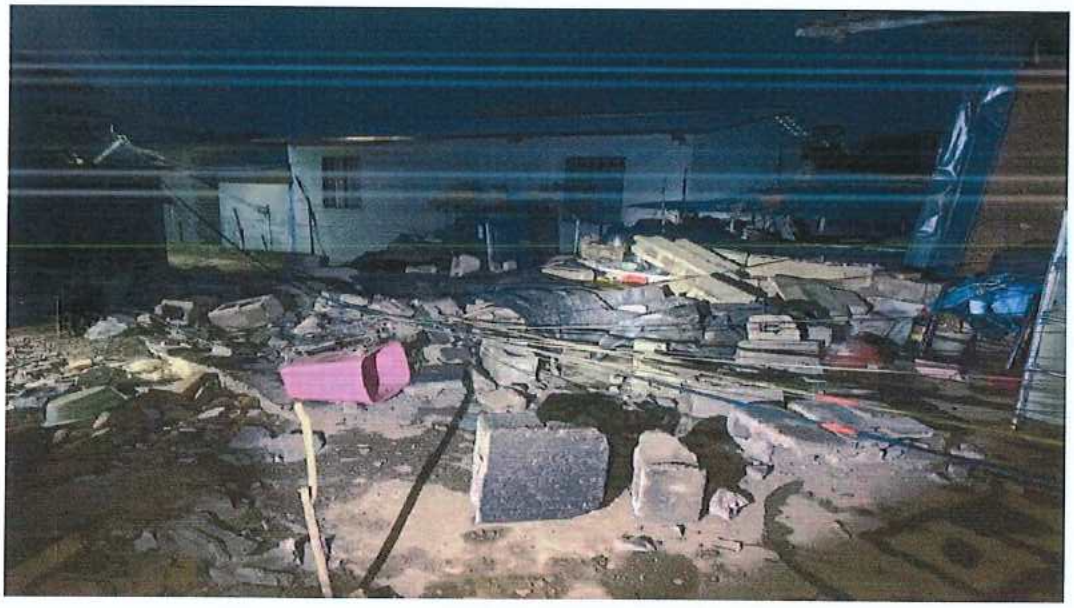
事故地点位于华宁县青龙镇糯租村委会克地村，经现场勘察、询问当地村民和调取查看青龙镇派出所相关资料得出：事故现场照壁长约3.5米、宽约0.15米、高约4米，约建于二十年前，用空心砖和水泥砂浆堆砌而成，根据倒塌后的照壁残墙看出，照壁墙内无钢筋等材质做加固处理；事发前两根电线固定在李xx老房子墙壁上，之后老房子经批准拆除重新修建，当事人家属向青龙供电所申请电表搬迁（移线移表），2026年3月2日，青龙供电所安排人员将电表搬迁移至用户老房子前面照壁墙面上，并利用绳子将原本沿老房子墙面敷设的220V导线水平拖离墙面，电线两头分别固定在邻居家的房子上，形成夹角约150°的三角图，220V导线上拴系绝缘绳1根，绳子另一端跨过照壁墙头固定在照壁外侧墙角处水管上，后古xx（李xx孙女婿）自行将5根光纤线和1根网线一同捆绑到供电所迁移的两根电线上。

图 2:事故发生后现场图

（一）照壁固有风险分析。事故中倒塌照壁，由村民李xx家约建于二十年前，照壁长约3.5米、宽约0.15米、高约4米，长、宽、高比例失衡，用空心砖和水泥砂浆堆砌而成，底部未做地基浇筑，整体未做加固措施，单独坐落在道路边缘，两侧无建筑支撑，长期风吹雨淋，缺乏基础保养与维护，年久失修且结构缺陷的照壁自身就存在倒塌的固有风险。

（二）天气原因分析。根据华宁县青龙镇糯租村委会绿塘子气象监测站实况数据显示：2026年3月17日17时24分极大风速为21.7m/s，该气象监测站距离事发地距离约3.9公里。根据中国气象网风力等级划分图，风速为21.7m/s，风力等级达9级，对房屋会造成一定程度损毁。

（三）其他原因分析。事故发生前，照壁墙顶部悬挂2根电线、5根光纤线和1根网线，根据现有的证据无法证明照壁的倒塌与悬挂的线缆有关系。

（一）积极教育和引导群众开展自建房的安全隐患排查。以村为单位，对所有已完成旧房拆除、尚未启动新房建设的闲置地块进行拉网式排查，逐一登记地块内遗留的独立照壁、残墙断壁、废弃门楼等高耸构筑物，建立专项隐患台账，尤其教育和引导群众自觉排查极端天气下的安全隐患。对排查发现的高风险设施，第一时间设置硬质隔离和醒目的安全警示标志，严禁人员靠近停留，同步督促产权人限期完成拆除或专业加固，彻底清除风险隐患。
