青阳新河青阳县鑫源炉料厂“5•14”一般高处坠落事故调查报告

青阳县政府事故调查组

2025 年 7 月 25 日

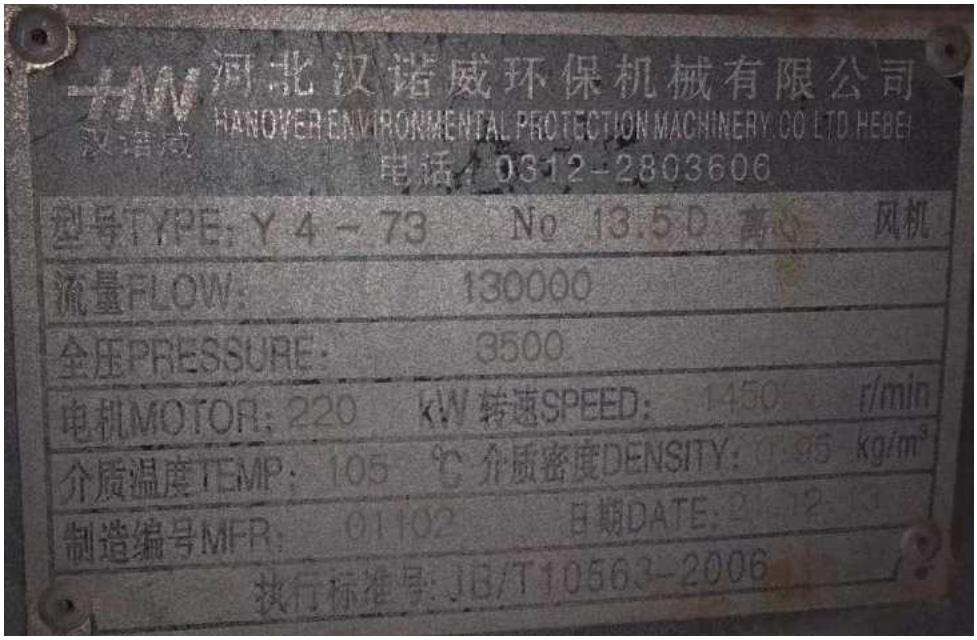
图9 1#2#钢立窑共用的引风机铭牌

通过查看企业风机铭牌及生产记录的控制系统风量设置，1#、2#钢立窑鼓风机风量为18212m³/h，1#、2#钢立窑共用的引风机风量为130000m³/h，18212*2＜130000，1#钢立窑窑内处于负压状态。

综上，吴某广巡检作业期间1#钢立窑窑顶通风良好，相关风机功率设置合理且正常运转，窑内处于负压状态，1#钢立窑窑顶现场及中控室报警器终端均无一氧化碳超标报警情形发生，排除1#钢立窑窑顶一氧化碳泄漏超标可能。
