荷塘月塘街道石子湖公园彩沙儿童游乐世界“11·9”一般其他伤害事故调查报告

株洲市荷塘区人民政府事故调查组

2026 年 1 月

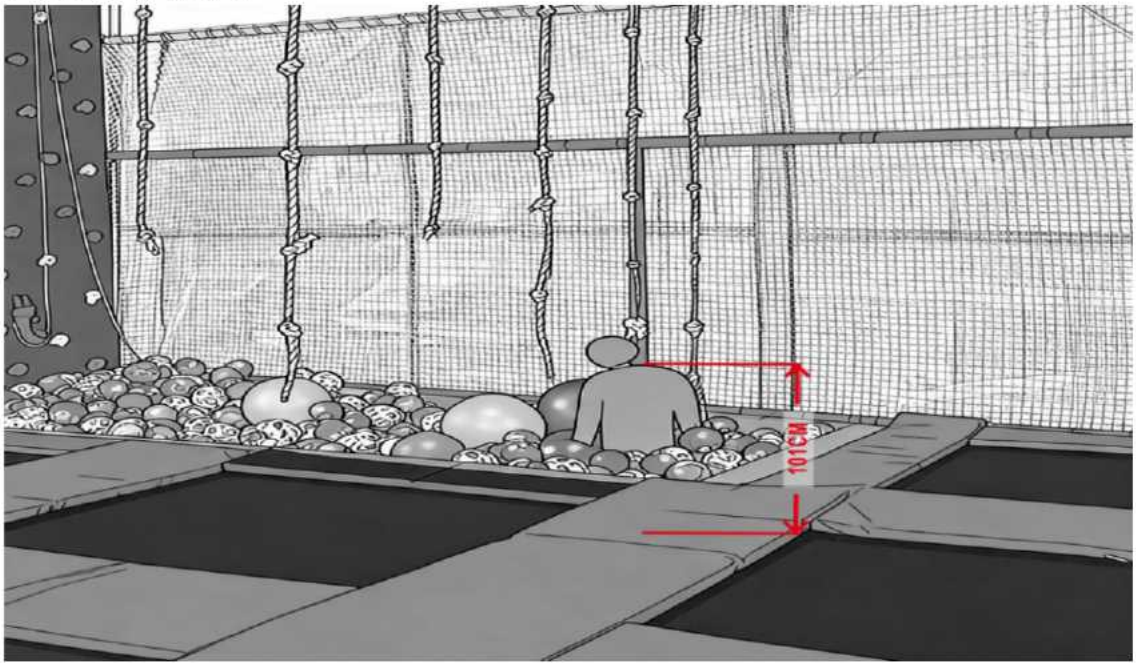
图 1 事故现场概图

（1）事故现场位于株洲市荷塘区石子湖公园南侧彩沙儿童游乐世界蹦床旁的海洋球池。

（2）彩沙儿童游乐世界蹦床旁海洋球体项目上方第二根绳索套环内径18厘米、周长56.5厘米，绳索直径1.5厘米、绳索底端距池内地面高度为101厘米。

（3）绳套下方为海洋球池，池内球体之间自由滑动，无承压能力。

经查：彩沙儿童游乐世界在海洋球池上方私自加装的吊绳六根、吊环三个，未进行安全检验检测。不具备国家有关法律、行政法规和国家标准或者行业标准的规定，从事经营活动。
