阳新富池娲石能源科技有限公司“6.21”一般高处坠落事故调查报告

2025年6月21日，娲石能源科技有限公司在阳新县富池镇娲石矿投绿色环保材料有限公司厂区内石灰石粉仓进行装卸作业时发生一起罐车司机从车辆罐顶坠落的事故，造成1人死亡，0人受伤，直接经济损失约122万元。

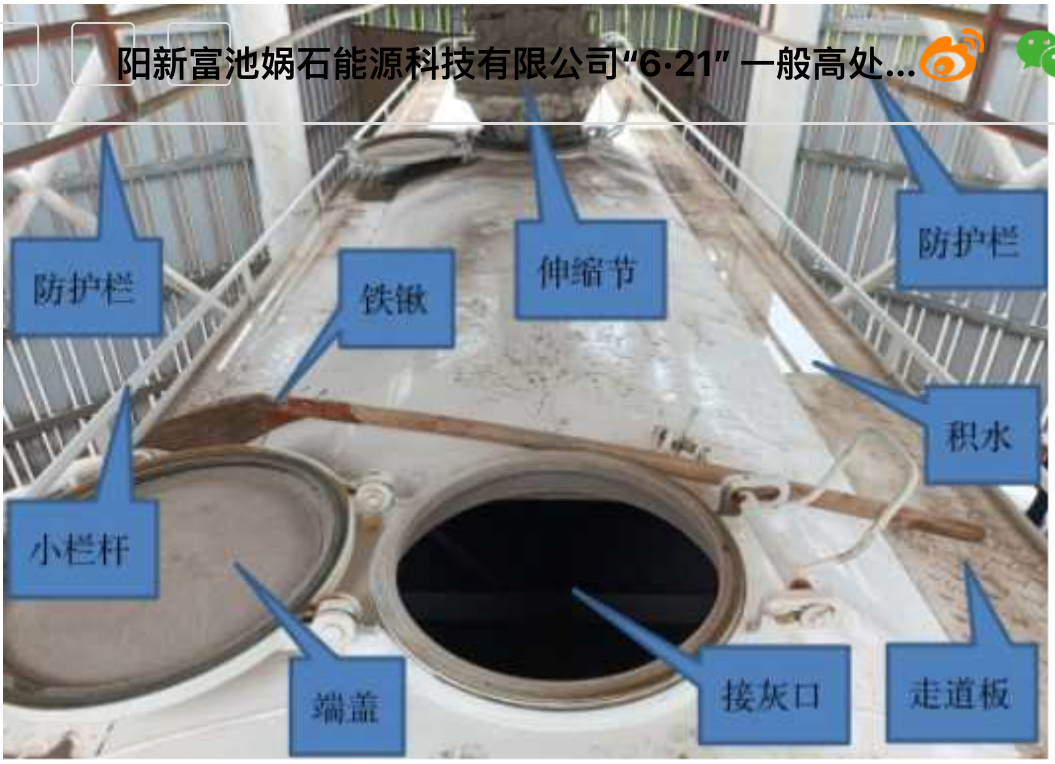
图1.现场作业图

2025年6月21日9时30分左右，娲石能源公司司机熊**驾驶鄂A3****0灰罐车倒车进入娲石矿投公司石灰石粉库，然后熊**从驾驶室下车，手持卸灰遥控器爬至粉罐车顶，打开接灰口端盖（见图1）。

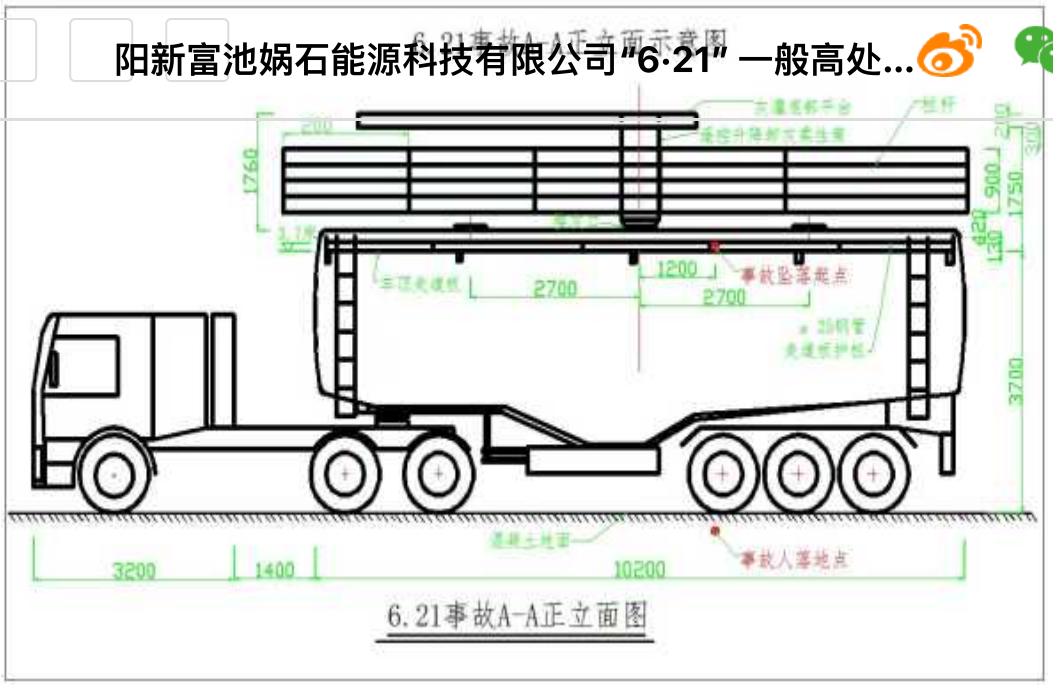
图5.事故车辆示意图

（1）石灰石粉罐车：车牌号：鄂A3****D，灰罐牌号：鄂A***2挂，通亚重工生产，总长14.8m，罐体长10.2m、高3.7m、直径2.3m，24车轮，罐体右侧面设置爬梯通达罐顶；罐顶中央设置三个相同规格接灰口，接灰口内径Φ450mm、外径500mm，其相邻距离2.7m；罐顶两侧分别设置钢质走道板，走道板宽260mm，其外侧设置Φ25mm钢管制作的小栏杆，小栏杆高130mm（见图5）。

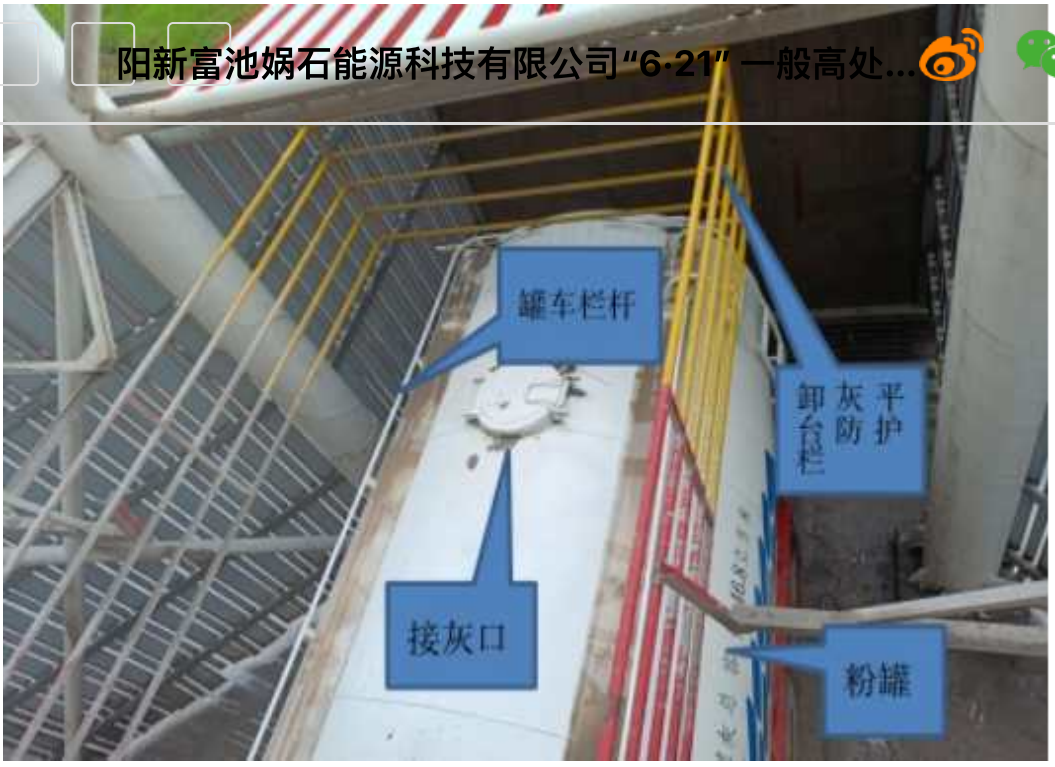
图6.卸灰平台防护情况图

（2）卸灰平台安全防护设备设施情况（见图6）：企业参照灰罐车的平面形状尺寸，在灰罐车上方设计安装了一圈方形钢管防护栏杆，栏杆上端焊接固定于卸灰平台钢板下方反面，其下端处于自由空旷状态。栏杆上端（即卸灰平台钢板下方反面）离地面高度5.46m，栏杆下端距离地面高度4.25m。

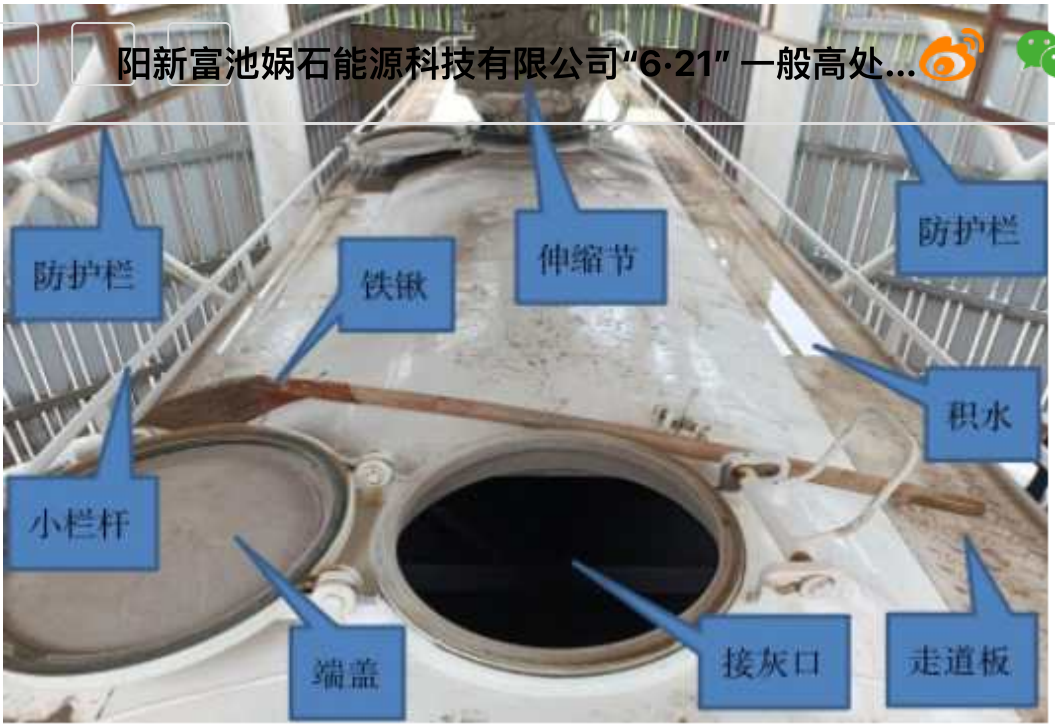
图7.罐顶情况图

（3）车辆粉罐顶部有三个接灰口，接灰时打开接灰口端盖，按照前、中、后的顺序逐个对接粉罐伸缩节装料，事故发生时接灰口端盖已打开两个，卸灰伸缩节连接中间接灰口内。粉罐顶部走道板积水，灰罐右侧罐体留有人体滑落痕迹，地面遗留一顶安全帽和一双手套，安全帽完好无损（见图7.8）。

熊**未佩戴安全带在车辆罐顶作业，且未取得高处作业证件，由于当天有雨，造成车辆罐顶积水，罐体湿滑，熊学胜在罐顶移动时不慎从车顶坠落。
