# 泸西县向阳乡永三向线K44+300处电力铁塔修复作业“2·12”一般高处坠落事故调查报告

经调查组调查认定，泸西县向阳乡永三向线K44+300处电力铁塔修复作业“2·12”一般高处坠落事故是**一起因通过凹凸崎岖狭窄路段时1名安全意识淡薄的作业人员失足坠落死亡造成的一般生产安全非责任事故。**

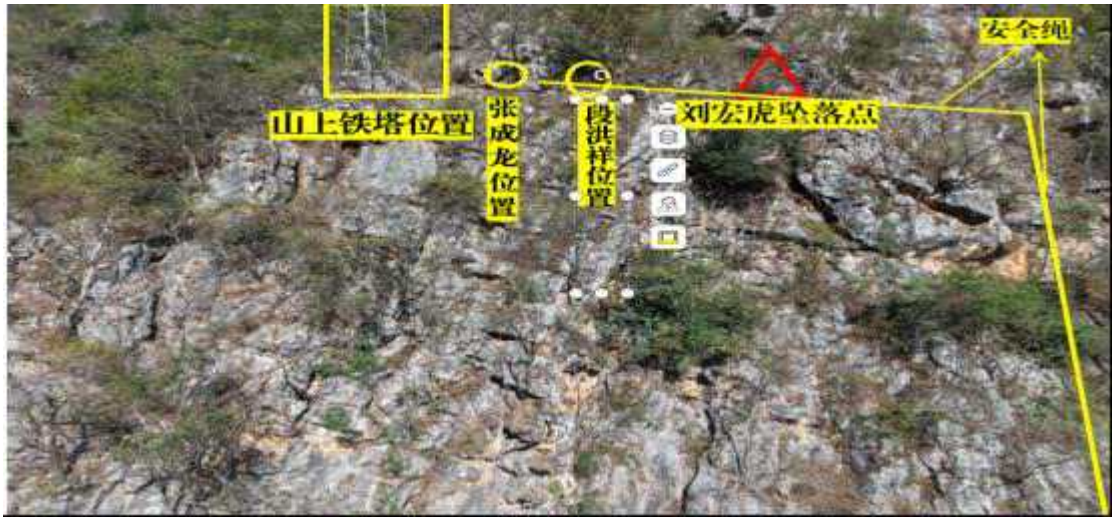
图2：事故现场位置示意图

206年2月12日上午10时00分，项目现场安全管理人员段洪祥，组织全体作业人员开展专项安全技术交底，明确作业流程并重申安全纪律。10时20分，全体施工人员到受损铁塔处开展紧线作业，16时许，铁塔主体修复作业完工。段洪祥带领张成龙、刘宏虎、李成龙4名作业人员牵拉专用安全绳，攀爬至山上铁塔对临时拉线进行[illegible]作业人员李成龙因行至中途停止攀爬并在原地等候。17时30分，3名作业人[illegible]拆除作业，按既定路线撤离。撤离道路凹凸崎岖狭窄，当天光线气候良[illegible]条件。刘宏虎、段洪祥、张成龙三名作业人员负重10至15公斤依次撤离。刘宏虎不慎踩滑，从垂直石壁坠落约20米。

（图2拍摄于2026年2月13日，辅助还原事故现场）

图3：事故现场位置示意图

（图3拍摄于2026年2月13日，辅助还原事故现场）

死者刘宏虎在拆除临时拉线拆除后，下山撤离过程中，因未能结合现场实际地形条件进行充分的风险预判与评估，对沿途存在的沟坎障碍及陡峭石壁路段的危险性认识不足，且在负重10至15公斤通过凹凸崎岖狭窄路段时未能仔细观察，未对复杂地形保持持续高度警惕，不慎踩滑失足从垂直石壁坠落约20米，后经抢救无效身亡。

（二）完善复杂地形作业安全防护措施，落实协同监护机制。针对山地、陡坡、沟坎等复杂地形条件下的作业项目，施工单位须预先组织开展现场安全风险排查，科学规划作业及撤离路线，并增设与之相适应的专项安全防护设施。要严格执行现场协同监护制度，指定专人负责安全警示与提醒工作，对负重行进、陡坡通行等重点环节实施强化管控，督促作业人员保持谨慎、缓步慢行，全面落实各项防护要求，及时排查并消除行进途中存在的安全隐患。
