南通启东江苏黄金海滩旅游文化有限公司“10·18”较大淹溺事故调查报告

南通启东江苏黄金海滩旅游文化有限公司
“10·18”较大淹溺事故调查组

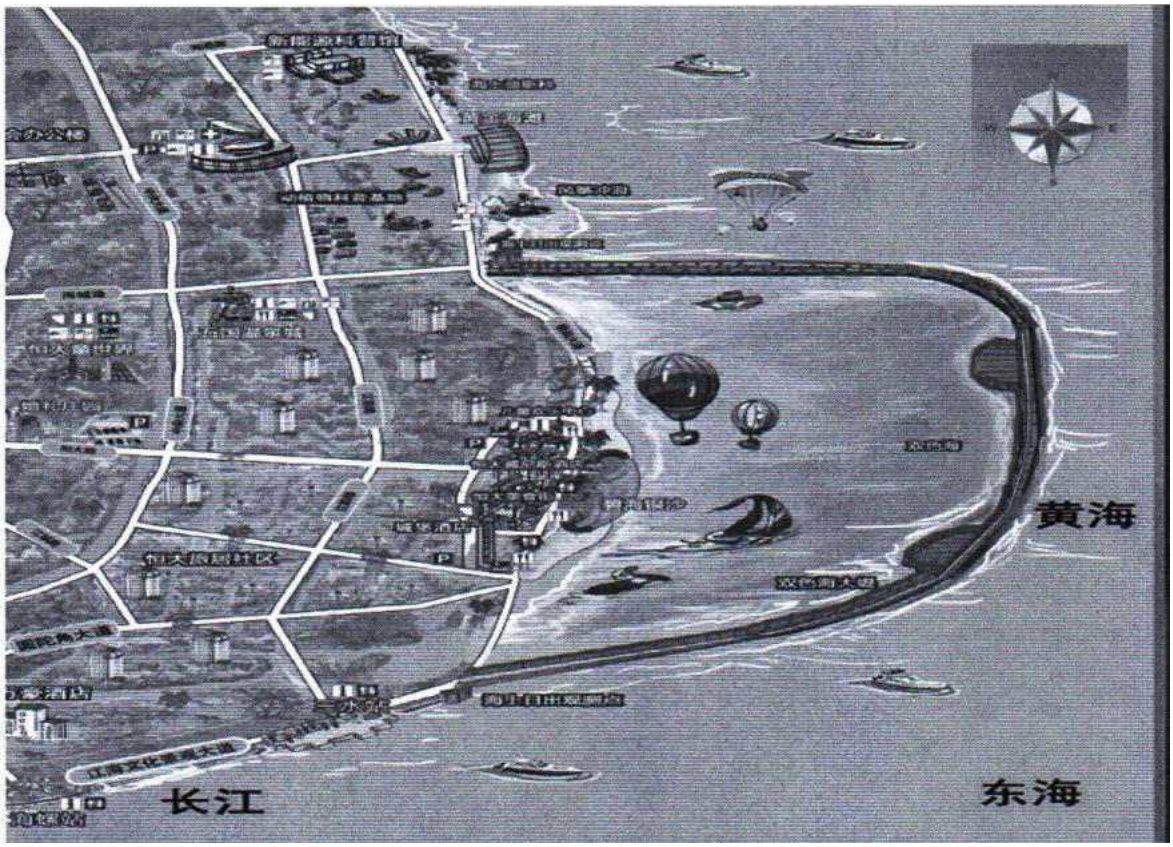
图 1 涉事项目所在区域以及周边概况

根据启东市人民政府和新盛公司《圆陀角“黄金海滩”景区战略合作框架协议》，黄金海滩公司于2025年6月初，制定了“大江之尾海之端景观平台升级改造方案”，计划把“黄金海滩”景区与双色海大堤整条路线打通，开展“双色海”观光项目（涉事项目所在区域以及周边概况见图1）。2025年6月18日，圆陀角旅游度假区管理办公室组织衡美公司、启泓公司、黄金海滩公司对双色海大堤使用权进行交接后，黄金海滩公司对双色海大堤泵房对面的平台进行修缮，打卡点做了美陈美化，并对双色海大堤南、北大门进行更换，派出保安24小时值班值守。2025年7月5日，黄金海滩公司开展涉事项目试运营，7月12日正式运营。

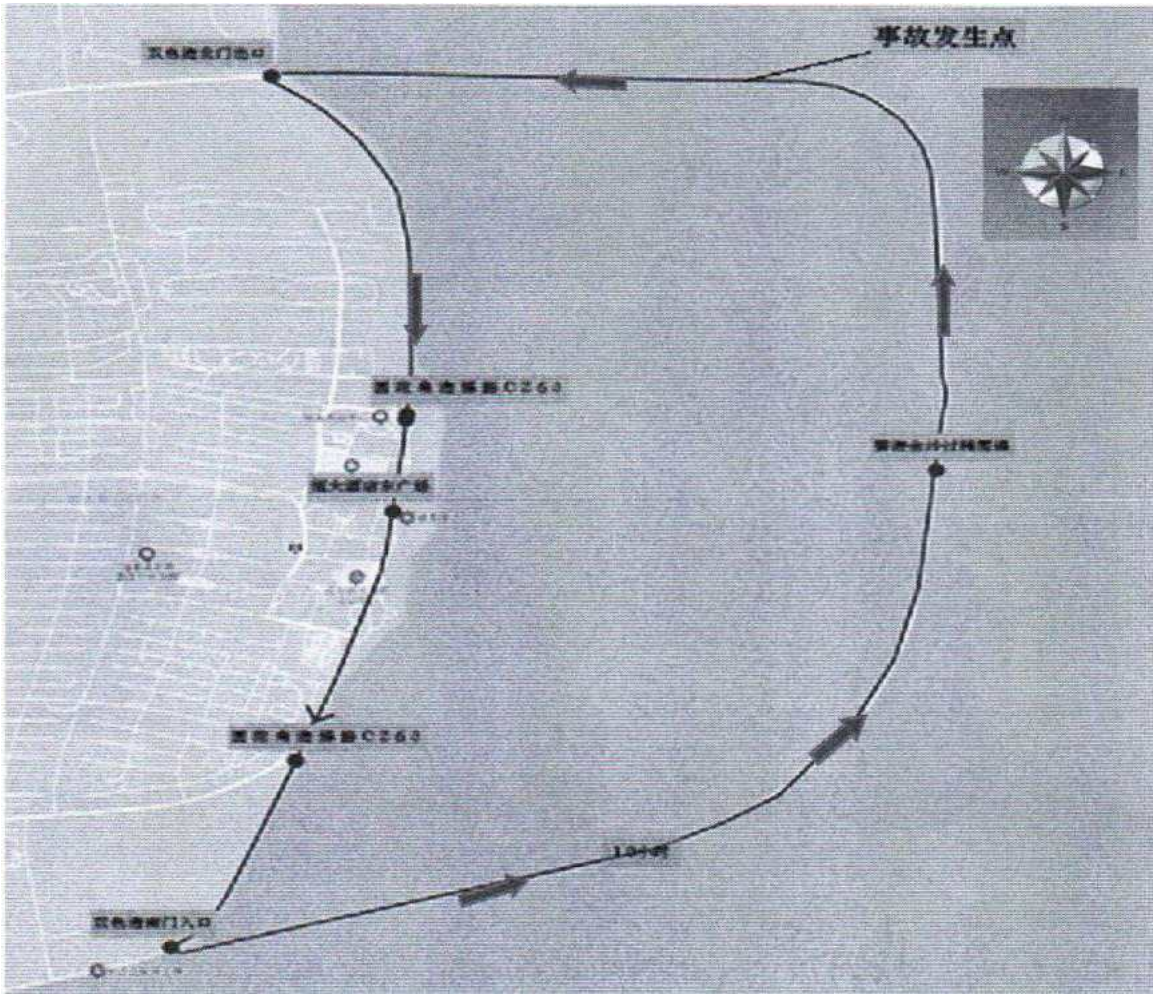
图2　涉事项目路线示意图

涉事观光项目路线为恒大酒店东广场—圆陀角海堤路CZ63—双色海南门—大堤【南堤-东堤-北堤】—双色海北门—圆陀角海堤路CZ63—恒大酒店东广场（涉事项目路线见图2），全长约13公里，行程约70分钟（其中在项目打卡点停留20分钟）。黄金海滩公司配备特种设备车辆23辆，其中观光列车4辆、观光车19辆。4辆观光列车中，有2辆（场内苏F***31和场内苏F***30）基本固定服务于涉事“双色海”观光项目，旅游高峰期，其它观光列车和观光车也参与涉事项目运营。该项目为非许可类项目[1]，项目负责人为黄金海滩公司黄*兵。

10时15分许，车辆驶入大堤“]”型转弯处（具体位置见图2），海浪从外海方向直接冲击到行驶的观光列车上，造成第一节车厢向内海方向大幅度摆动后回正，司机踩刹车制动，车辆停止前进，所有游客仍在车上;

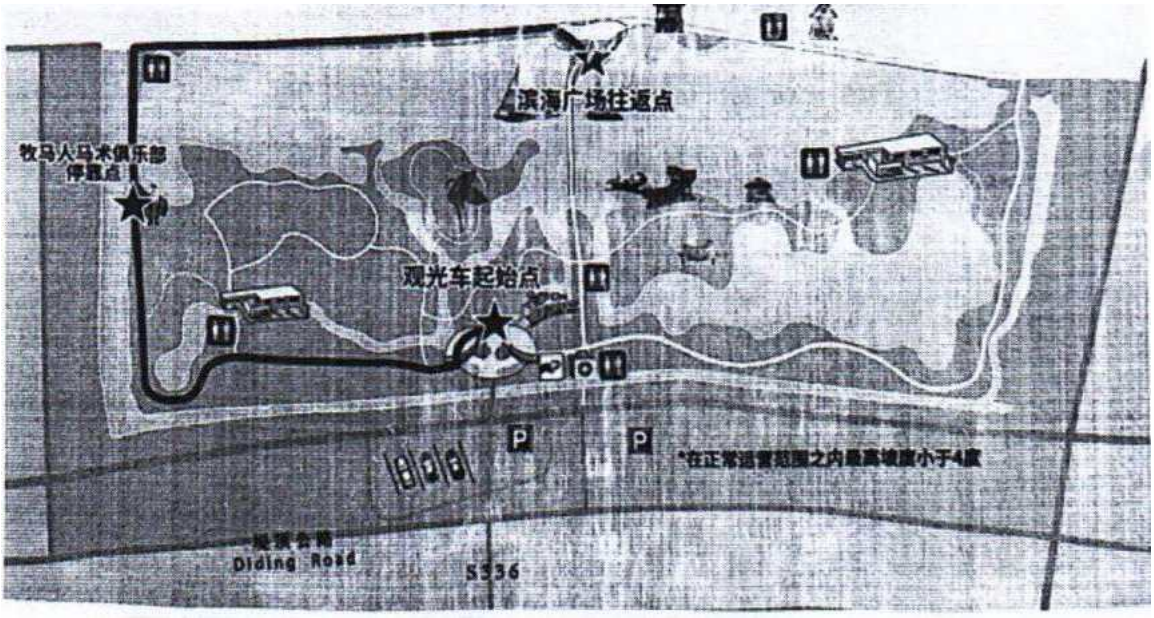
图 3 涉事观光车规定行驶路线图

涉事车辆铭牌名称为观光列车，由多灵公司制造，型号：DLLN-F；出厂编号：250****；制造日期为2025年5月10日，设备代码:5200320**********；车架号：7225*****7/7225*****8/7225*****9；额定载客人数72客，最大运行速度20km/h，2025年7月21日经江苏省特种设备安全监督检验研究院检验合格出具了检验报告，7月25日在启东市市场监督管理局圆陀角分局办理特种设备使用登记证（车20苏F***41（25）），悬挂牌照号码为场内苏F***31。涉事车辆驾驶员为钱**，已取得南通市市场监督管理局核发的特种设备作业人员证书，证书编号：320681**********，持证项目：观光车和观光列车司机，有效期至2026年4月。自2025年7月5日涉事项目试运营至事发当日，涉事观光车辆在开展涉事项目运营时，未按照车辆规定路线行驶（规定行驶路线如图3所示，观光车从游客中心起始点发出，途径牧马人马术俱乐部，到达滨海广场观光车返程点，按原路线返回。该路线为特种设备安全监督检验机构对涉事车辆定期检验时的检查项之一，路线均在黄金海滩景区范围内；涉事观光项目路线主要路段在黄金海滩景区外，与车辆规定路线不一致）。

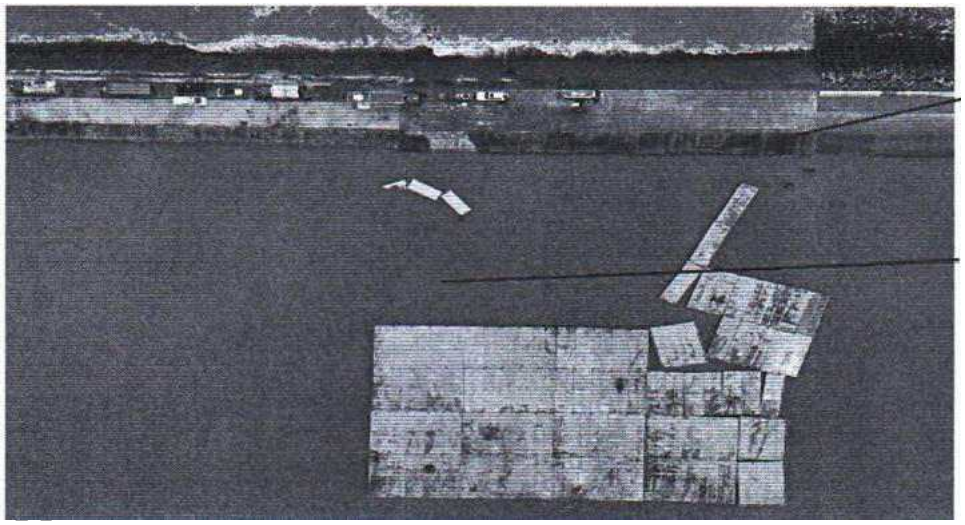
图4　事故发生位置示意图

事故现场（见图4）位于碧海金沙“]”形大堤北侧引堤，距离大堤外侧堤防浪墙北端往西76.68米，路面为混凝土铺装路面，堤顶路面宽度约10.87米。

观光列车车头侧翻倾倒内海侧斜坡平台处，第1、第2节车厢滑入内海侧斜坡平台后仍然保持正常姿态，车身约1.0m左右泡在海水中。涉事车辆由于救援打捞等原因，车身不同程度受损。

经测算，事发海水冲击力为134kN~232kN，大于车头侧翻侧向冲击力15.23kN，大于车厢侧滑侧向冲击力8.41kN~12.09kN，海水冲击力可直接将观光列车及游客冲入内海平台。
