定州市庞村镇“2·17”较大道路交通事故调查报告

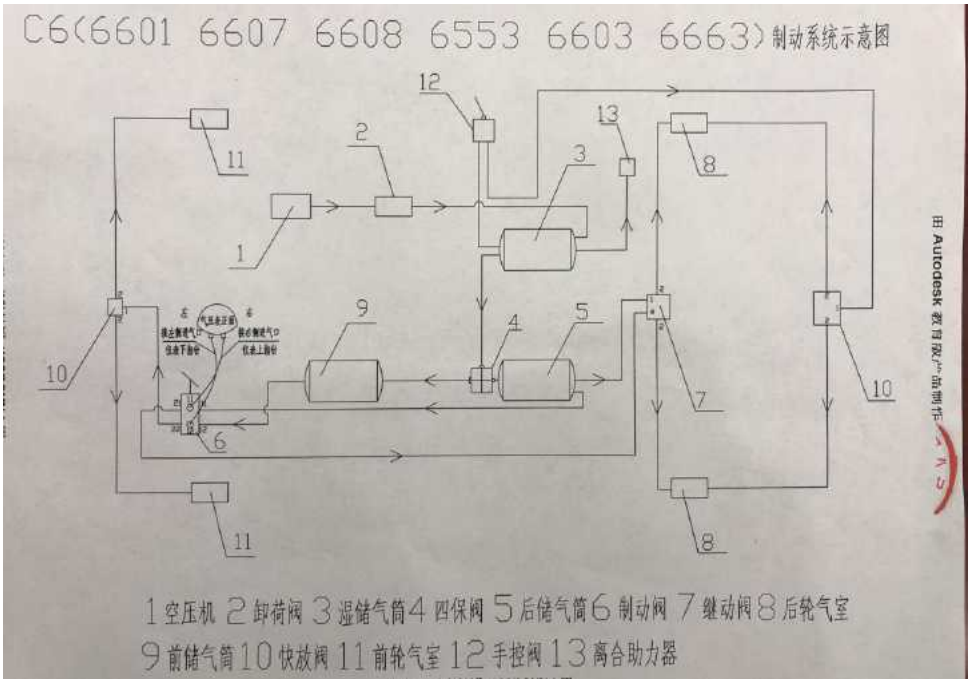
图1制动系统原理图

根据企业提供的制动系统原理图（见图1），该车行车制动系统有空压机、卸载阀、湿储气筒（与驻车制动系统共用）、四回路保护阀、前储气筒、后储气筒、制动总泵、前制动分泵、后制动分泵、快放阀、继动阀以及联接管路组成，设有前后筒压力传感器、压力表及电子低压报警指示灯。

该车湿储气筒压力在0.4MPa以上时，驻车系统能够解除制动；当湿储气筒压力高于0.58MPa时，四回路保护阀开启，由湿储气筒

向前、后储气筒供气；车辆前、后储气筒压力在车辆仪表板上有数值显示，如前、后储气筒压力低于0.5MPa时，压力表的指针位于警示区域并有红灯报警，车辆不得起步；当车辆前后储气筒压力高于0.5MPa后车辆起步运行。该车卸载阀硬管与湿储气筒之间通过卸载阀联接，卸载阀有单向阀的作用，卸载阀硬管漏气，湿储气筒内的气体不会外泄、压力不会降低，不拉动手控阀，应急制动系统不会自行产生制动效能。

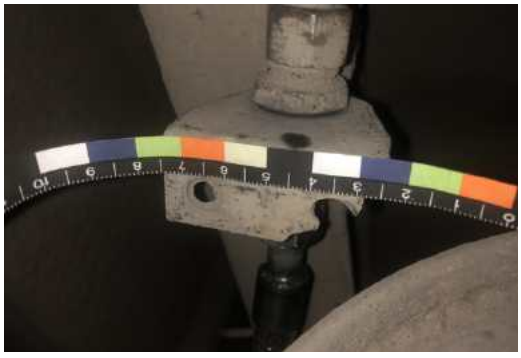
（2）事故车辆现场勘验（见图 2、3），发现车辆底盘制动管道三通支架脱焊（见图 4、5）致使卸载阀硬管脱落，搭接在消音器（见图 6、7）末端边缘突起处，卸载阀硬管磨损（见图 8、9、10、11）形成不规则孔洞。

图 4、5 脱焊的制动管路三通支架

图 6 脱落后制动管路与消音器磨擦　图 7 制动管路三通支架焊接点测量

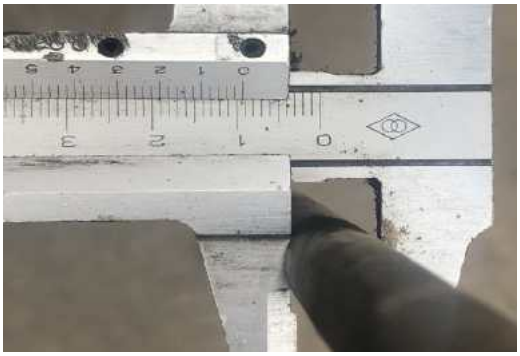
图 8、9 制动管路磨损深度对比照片

图 10 制动管路硬管长度　图 11 制动管路硬管磨损测量

三通支架脱焊致使卸载阀硬管脱落，其与消音器末端边缘突起接触，经长时间摩擦，造成卸载阀硬管磨损后漏气。事发后测量卸载阀硬管磨损形成的凹坑，外径约 7mm、深度约 3mm，凹坑底部为直径 2mm 的不规则孔洞。由于孔洞漏气，导致湿储气筒压力不能达到四回路保护阀开启压力，湿储气筒无法给前、后储气筒充气，多次制动后，前、后储气筒压力不足，制动失效。

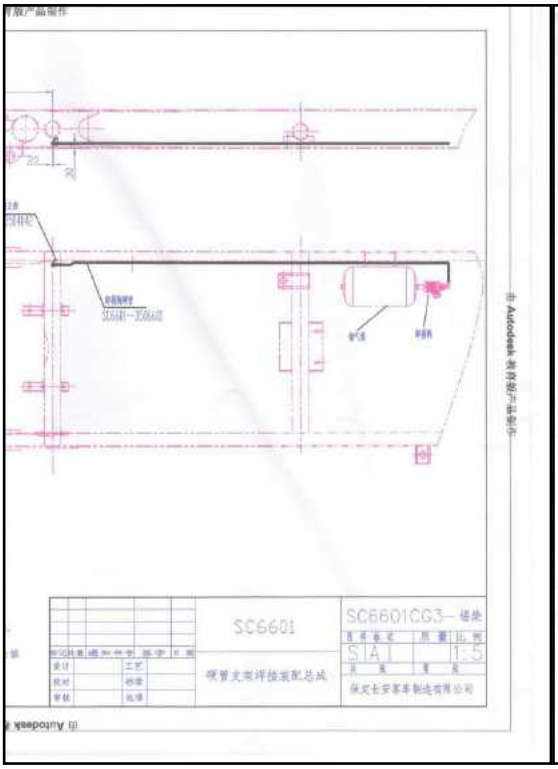
图 12 三通支架（SC6701C-3504042）借用的情况说明

（4）根据长安客车提供的资料及现场勘察情况进行分析，该车的三通支架是企业本着减少零部件品种的原则采用的，属于借用件（见图 12、13、14），该零件上的两个孔对支架本身强度有弱化作用。车辆制动硬管支架与右侧纵梁的接触面仅在其中一侧固定孔区域可见局部点焊痕迹，其余位置未发现焊接痕迹，使用电子显微镜对被鉴车辆制动硬管支架的焊接区域进行微观形貌检验，发现制动硬管支架点焊区域的断口表面锈蚀严重，局部区域可见明显焊接气孔存在；制动硬管支架焊缝存在气孔、夹渣、未熔合等焊接缺陷的实验室检验结果，该车制动硬管支架未按企业生产文件 SC6608BF 系列车型《硬管支架焊接作业指导书》（见图 15）规定的工艺规程要求对支架“前后进行两面满焊”，且不满足该工艺规程中“焊缝不允许出现裂纹、咬边、气孔、未熔合等焊接缺陷”的要求。焊接点错误选择在支架的下部靠近孔洞的短边处，不能满足三通支架的固定要求，造成事故车辆三通支架在靠近孔洞处脱焊断开，失去固定效果。

1、三通支架（SC6701C-3504042)图纸已提供

2、直梁系列使用保定车架的气刹车，硬管支架采用三通支架（SC6701C-3504042)，三通支架按图制做，并按 HZGY-ZD《硬管支架焊接作业指导书》要求进行焊接（两面满焊）于车架上。
