江苏鸾祥建设有限公司
“5·3”高处坠落
一般事故调查报告

江苏鸾祥建设有限公司“5·3”一般事故调查组

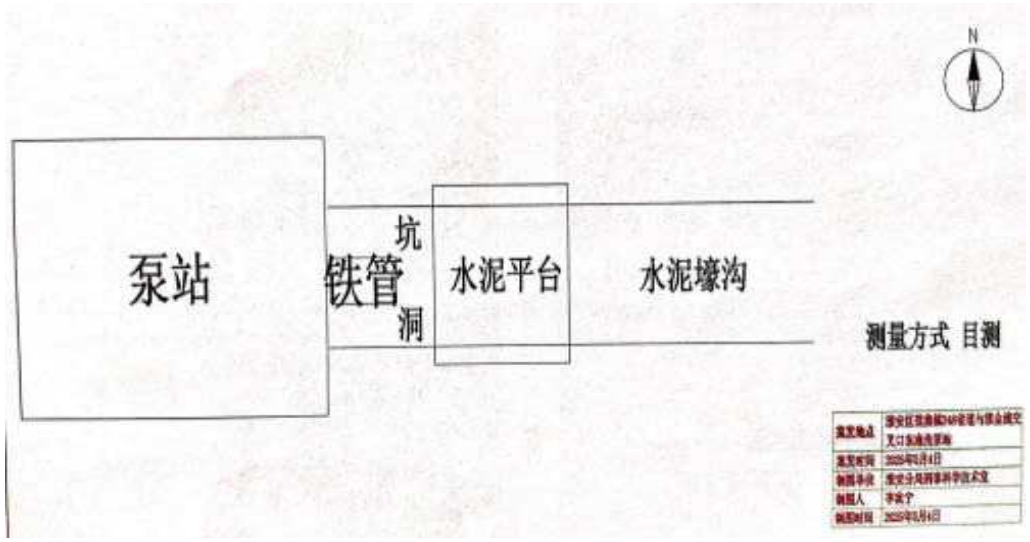
图 2 现场平面示意图

2025 年 5 月 3 日下午，因工程建设需要，周某明安排其班组成员郭某忠、周某元、张某勤等人前往淮安市淮安区运西灌区续建配套与节水改造项目 2024 年度工程施工 6 标段新张村九组泵站进行瓦工作业。当日下午 14 时许，周某明抵达施工现场并一同开展瓦工作业，15 时左右，周某明在指挥其班组成员作业时不慎从泵站水池平台洞口上方坠落至洞口下方地面（经相关人员现场勘察，该洞口深度 2.4 米）。现场工人在听到异响后，立刻跑至水池平台洞口上方查看情况，工人看到周某明此时侧卧在泵站水池洞口下方地面上且后脑部位流血（经询问现场相关工人，周某明在事发时未佩戴安全帽也未系安全绳），现场几名工人随即合力将周某明从洞口底部拉上至水池平台，随后现场一工人开车将周某明送往医院救治。

位于江苏省淮安市淮安区范集镇348省道与淮金线交叉口东南角泵站，该泵站东侧为一水泥壕沟，沿壕沟上侧边沿向西至一水泥平台，平台西侧有一坑洞，沿壕沟下侧水泥地面向西至该坑洞内；坑洞西侧墙上有一铁管，坑洞内其余未见明显异常情况。坑洞西侧为泵站地基，地基上建有泵站框架和脚手架，经勘查未见明显异常情况。对外围现场进行勘查，未见明显异常情况。
