盐田湖光国际货运代理有限公司“4·25”一般物体打击事故调查报告

一般物体打击事故调查组

2025 年 6 月 25 日

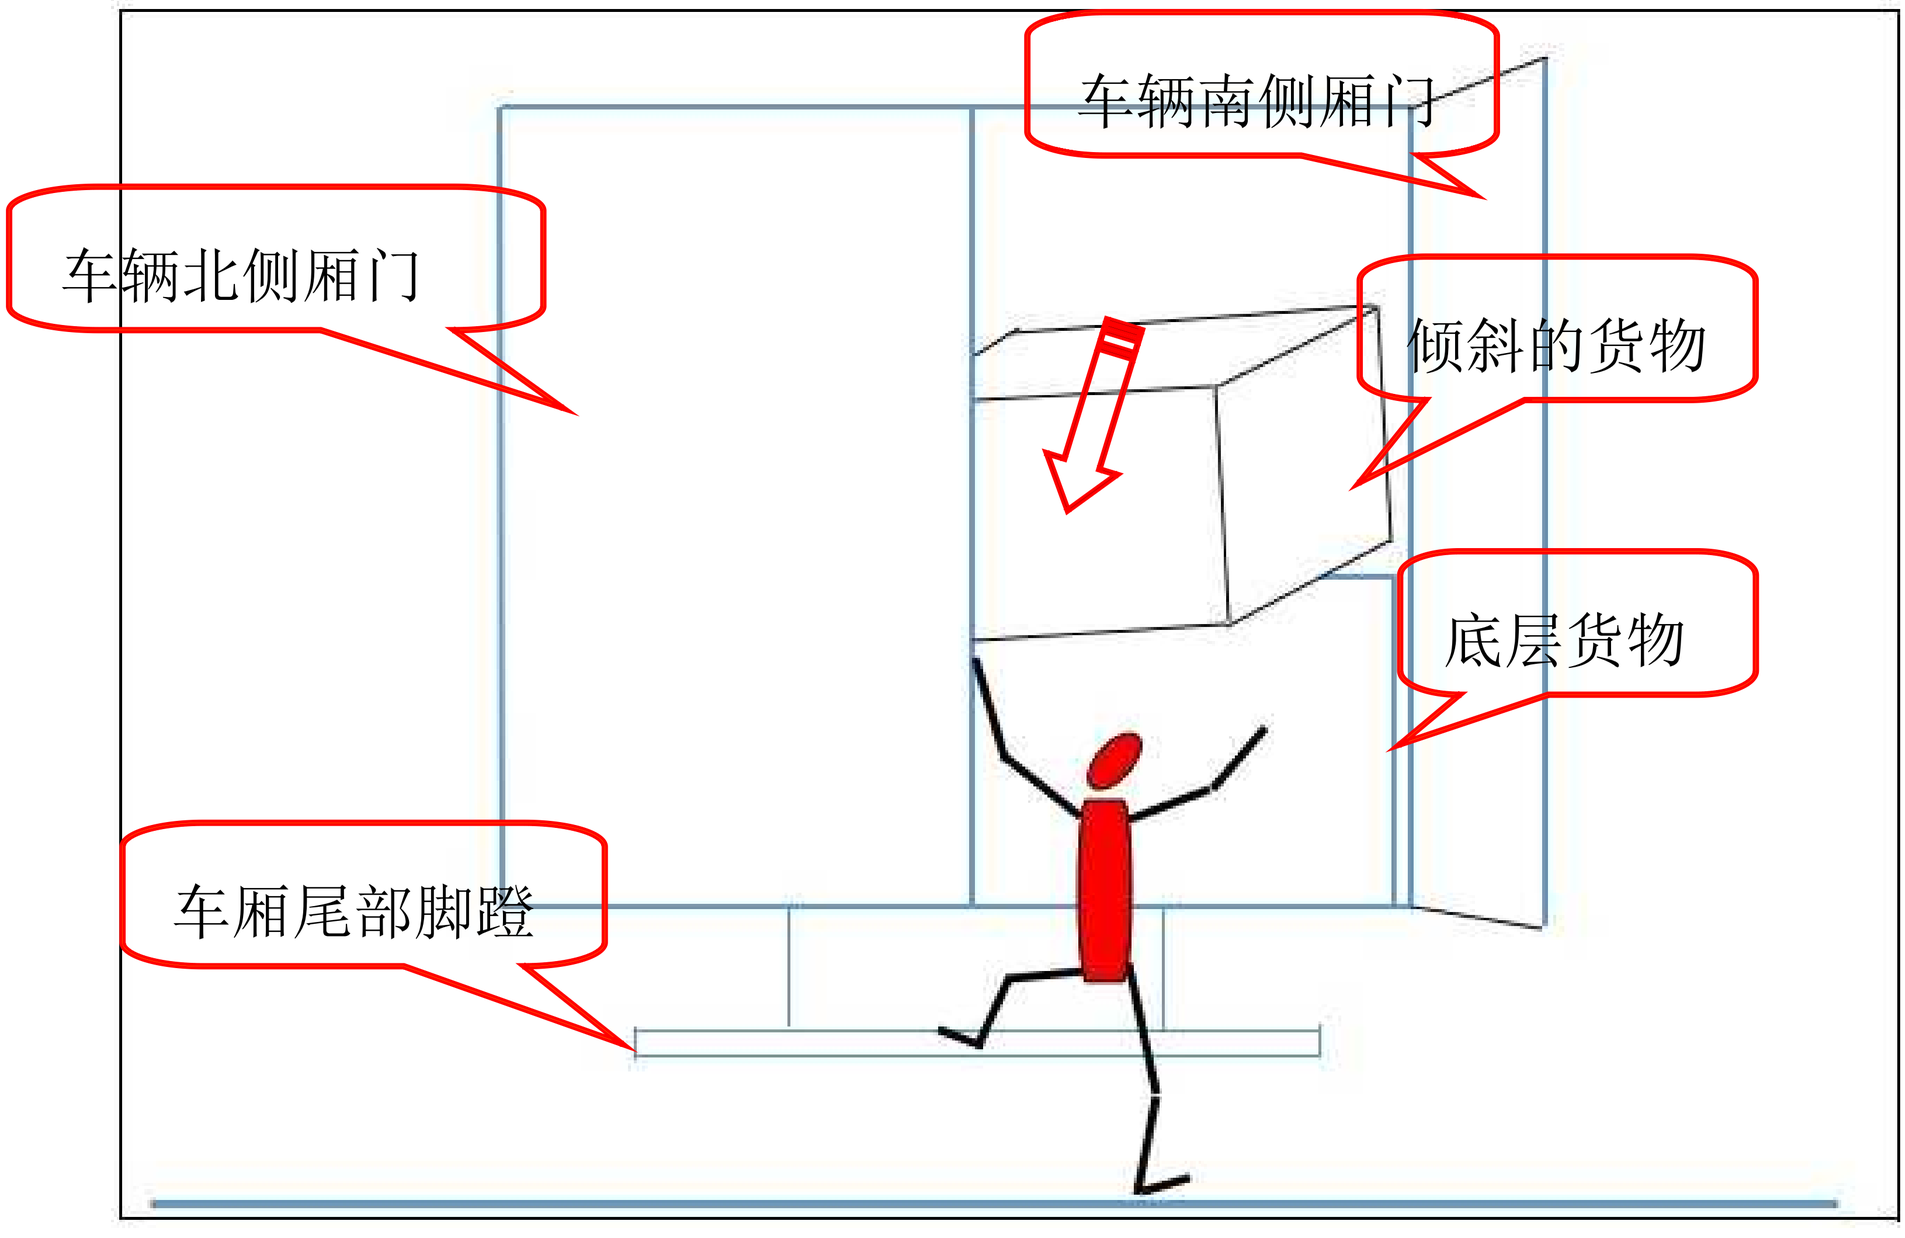
图 14　事故发生示意图

根据现场勘查、问询笔录以及现场相关设备设施情况，还原事故发生情形如下：4 月 24 日梁某驾车到鹤山市一印刷厂装货后，在鹤山大道本公司租用一处货场，将另一车辆上的货物转移装到其车上，放置在车厢后部，但未做相关固定措施；4 月 25 日 9 时 03 分梁某驾车进入普洛斯物流园，在等待一段时间后，于 9 时 43 分驾车来到位于普洛斯园区二期负一层的道路上，梁某临时将车横停在路上，将车尾朝向 5 号停车泊位；9 时 44 分，梁某下车来到车后部，拉开了两扇车厢门的固定插销，先拉开了右侧车厢门，这时车厢内后部右侧上层的货物已向外倾斜，货物与未打开的左侧车厢门搭接；梁某稍作观察后，疑似上前处理，这时车厢内的货物失稳坠落下，梁某被货物砸倒，经 120 现场抢救无效死亡（详见图 14）。

（1）货物装车时未对所装货物采取固定等安全措施，致使长途行驶后货物失稳移位，倾斜搭靠在车厢门上。

（2）车辆驾驶员安全意识淡薄，在未对车内货物稳定情况正确认知的情况下，盲目打开车厢门，倾斜的货物失稳落下，将其砸倒导致事故发生。

（1）物的不安全状态：此次掉落的货物是在货场二次转运的货物，是由司机自己装卸的。根据现场的勘察情况，放在车厢尾部的货物与车厢门留有约 0.46 米的空间距离，虽然在车厢后部有用以固定的网兜和钢丝绳，但未使用；放在上层的货物在长途运输中，在惯性的作用下向后移动，可移动距离是货物与车厢门间的空间距离（0.46 米），因为货物底板的宽度是 0.8 米左右，移动的距离超过底板宽度的 1/2(0.4 米）后，可致使上层货物失稳，货物上部倾斜靠在

了车厢门上，由门来支撑而保持平衡。在打开右侧厢门后，倾斜的货物左侧部分这时是搭靠在左侧厢门上，虽然左侧厢门的固定插销已被拉开，但是厢门与厢底之间有接触摩擦力存在，暂时保持着微弱的平衡，这时货物处于极度的不安全状态。

（2）人的不安全行为：从监控中可以明确看到，死者来到车厢门下后，直接打开车厢的所有固定插销，丝毫未想到货物高且与厢门之间有空间，可能存在移位倾斜的情况，特别是在拉开右侧厢门看到倾斜的货物后，但仍未意识到倾斜货物存在巨大危险，反而上前触动（开启）左侧车厢门，在左侧厢门被触动（开启）后，这种微弱的平衡状态被打破，最终导致货物彻底失稳坠落。
