盐田御景佳园项目“8·2”一般物体打击事故调查报告

盐田御景佳园项目“8·2”一般

物体打击事故调查组

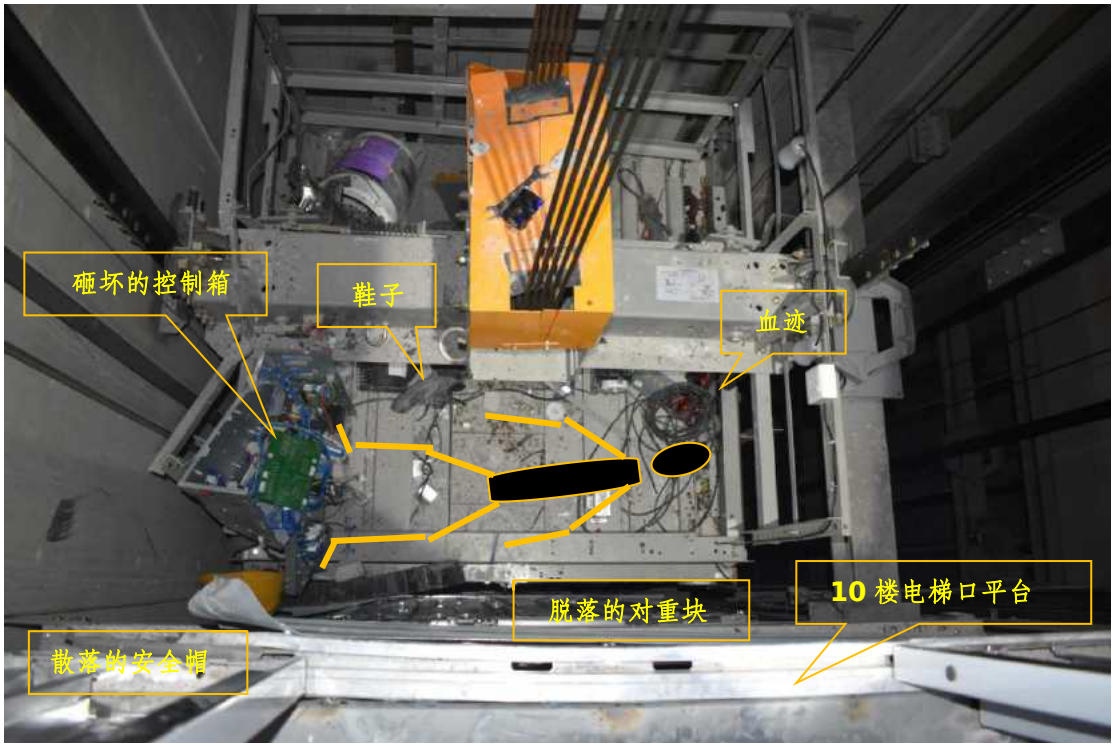
图 4　对重块坠落现场情况

4.轿厢顶西侧边上有一被砸坏的控制箱,外部严重变形，内部控制板等部件脱落。轿厢内掉落三片电梯对重块，其中一块完好，另两块断碎。（见图4、图5）

1.直接原因：**一是**施工人员安全意识淡薄，电梯安装时未对电梯对重块进行固定；**二是**电梯井后壁遗留有突出的钢筋头；作业人员在电梯轿厢顶上操作电梯上行时，被突出的钢筋头剐蹭后脱落的对重块砸中导致死亡。

（四）确保安装工艺质量。电梯安装施工单位应严格按照相关安装工艺要求开展施工，特别是电梯对重块的安装，吸取此次事故的教训，严格落实固定措施，确保对重块稳固，杜绝坠落风险，且要举一反三，搞好安装过程隐患排查工作，杜绝事故发生。

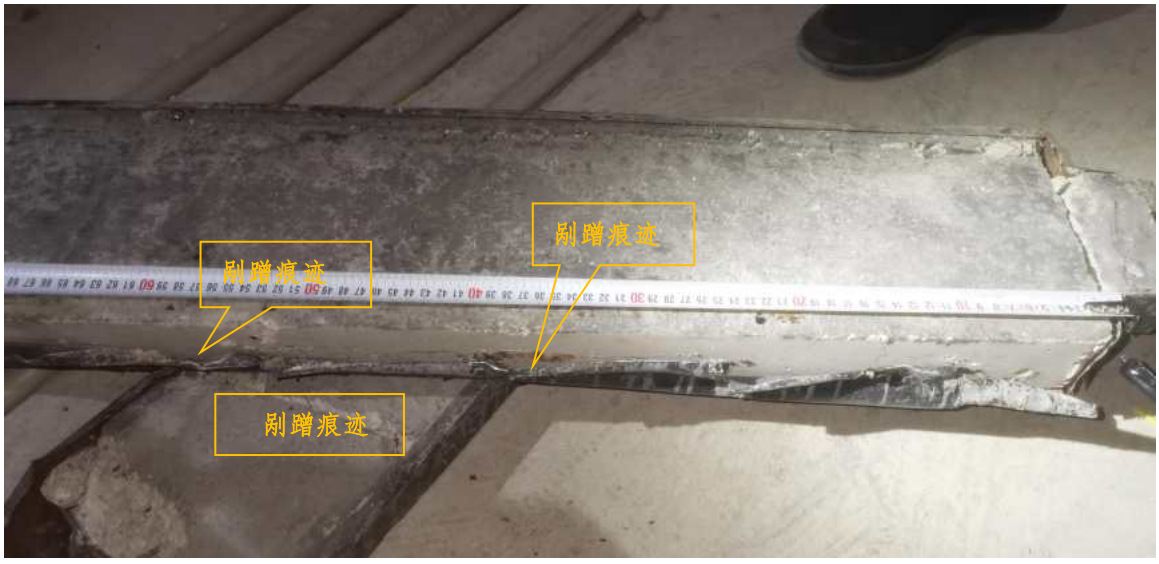
图 9 对重块铁皮上剐蹭挤压变形划痕

7.对重架最上面的对重块一端翘起，以约 35° 角斜置于下面对重块上。经勘察，该对重块靠电梯井壁侧铁皮上存在

4 处剐蹭挤压变形的划痕。整个对重块未见相关固定措施。（见图 8、图 9）

（三）加强安装条件收验。电梯安装土建条件是保证电梯安全安装运行的重要因素之一，针对此次事故存在的问题，牵头单位应制定详尽的验收制度、程序，各相关单位应紧密配合，主体明确，监督到位，交接手续齐全；针对电梯安装土建条件要求，逐点逐条全面检查核对，对电梯井道内的凸出物等影响安装运行的隐患及时排查发现并排除，杜绝验收流于形式、检查走过场，切实把验收交接工作做扎实。
