龙华福城康明路5号和富大厦电梯拆除作业“9·30”一般高处坠落事故调查报告

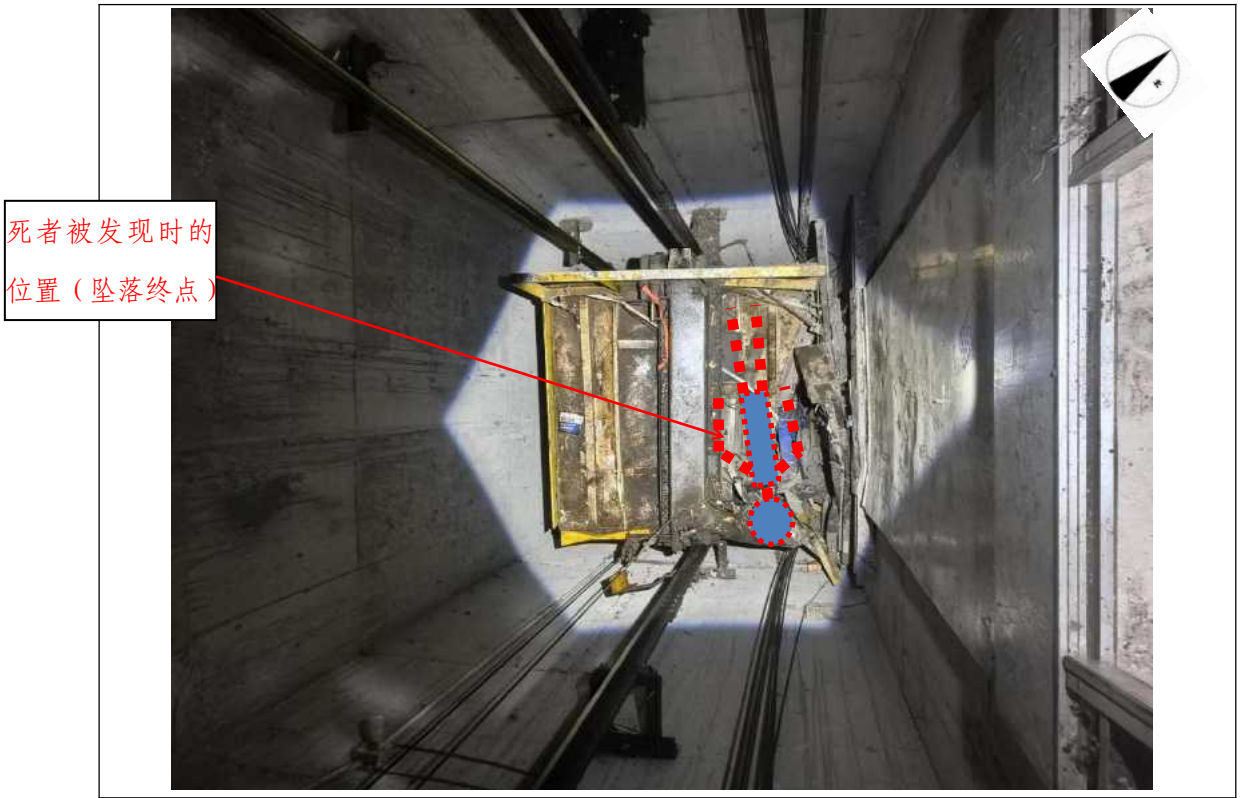
图 1 在 2 楼电梯口俯拍涉事电梯轿厢顶部

4. 结合司法鉴定意见书中吴希杰“符合生前高坠造成胸腹部闭合性毁损性损伤（心脏破裂及多脏器破裂）死亡”及事发时在场人员的指认，事发前吴希杰安排工人将手动葫芦挂在电梯井顶部悬挂装置上，用以起吊电梯曳引电机进行拆除。推测事发时曳引电机被吊起后，悬挂装置从电梯井顶部脱落，吴希杰随曳引电机、手动葫芦等往下坠落至停放在 1 楼的电梯轿厢上，曳引电机击穿轿厢顶掉落至轿厢内。
