龙华福城深圳市嘉兴旺投资发展有限公司“9·6”一般触电事故调查报告

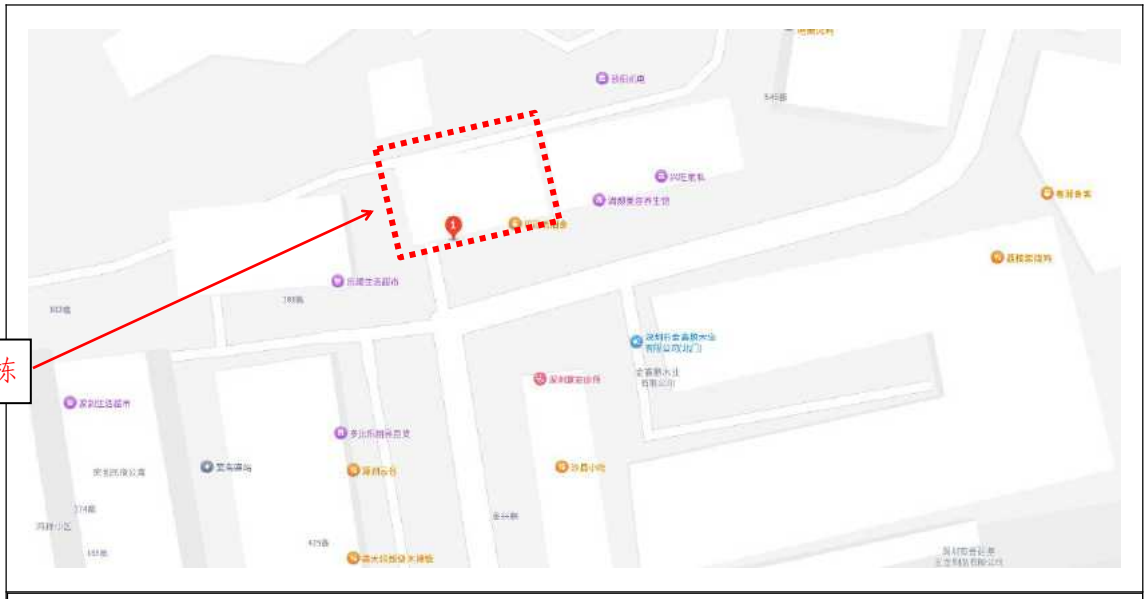
图 2 事发楼栋位置图

涉事楼栋为福城街道大水坑社区大三村 544 栋（原编号 430 栋），主体 2 层，第 2 层为棋牌室，第 1 层西侧为药店、东侧为餐厅。（图 2、3）

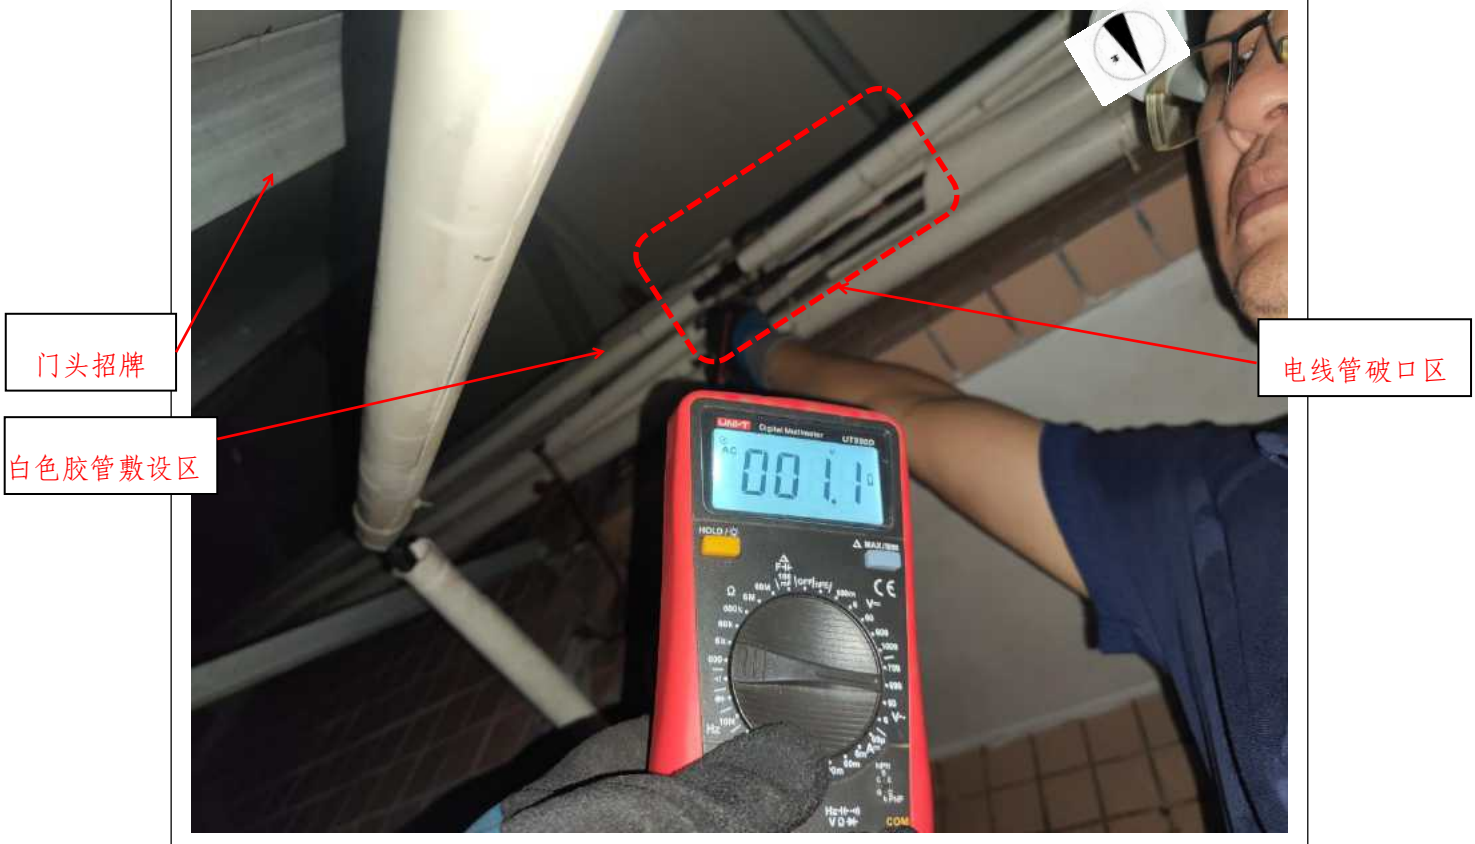
图 4 电表安装区上方门头招牌内部

事发位置门头招牌上部敷设了数条白色胶管，其中破开的胶管内的一条黑色电线绝缘外皮被剥离，胶管上方的一条绿色电线绝缘外皮被剥离，两条电线铜芯裸露（图 4、5、6）。

6. 将事发区域电源接通，除门头招牌内绿色电线外漏金属线芯（绝缘层被剥离处）对地电压为 220.5V 之外的外漏可导电体对地电压均小于对人体危险的电压。

结合司法鉴定意见书中李浪文“右耳背及耳后皮肤电流斑”，推测事发时李浪文手部接触门头招牌内绿色电线外漏金属线芯（绝缘层被剥离处），电流经头部接触接地失效的门头招牌金属框架，形成“相线→人体→金属框架→大地”的完整电流通路致

2. 物的不安全状态：门头招牌内绿色电线裸露的铜芯带电。

（一）嘉兴旺公司要深刻吸取事故教训。一要在公司内部组织开展事故警示教育活动，举一反三，以案为鉴；二要依据安全生产相关法律法规的要求制定电气作业相关安全管理制度和安全操作规程并严格落实；三要全面辨识公司在物业服务过程中的危险有害因素，及时发现并消除生产安全事故隐患；四要聘用持证的特种作业人员并督促其按时进行复审，确保相关特种作业操作证有效。
