龙华观湖观城一期城市更新单元项目“12·16”一般坍塌事故调查报告

2023年12月16日9时15分许，观湖街道观城一期城市更新单元项目03地块工地发生一起墙体坍塌事故，造成1人死亡和1人受伤，直接经济损失约213.6万元。

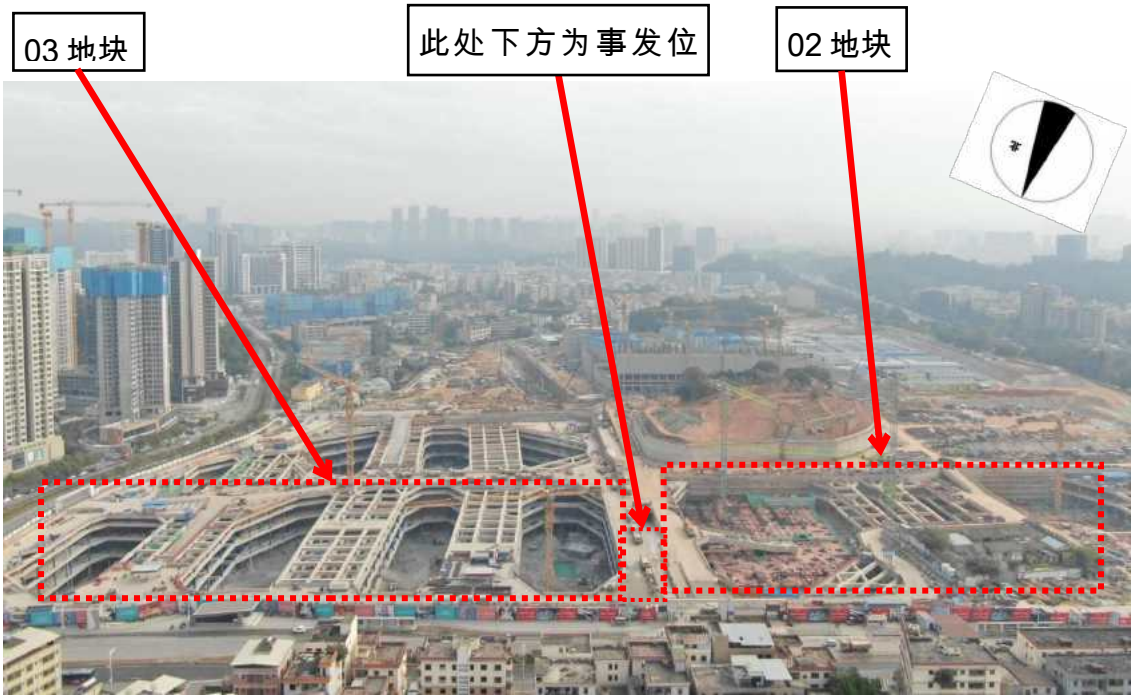
事发工程名为“龙华区观湖街道观城一期城市更新单元项目”（以下简称“涉事工程”），工程占地面积约 2.9 万平方米，包含 01、02、03、04、06 地块及 07 地块（部分），事发位置位于 03 地块西北侧基坑底部墙体处。

图 1：事发工地全景航拍图

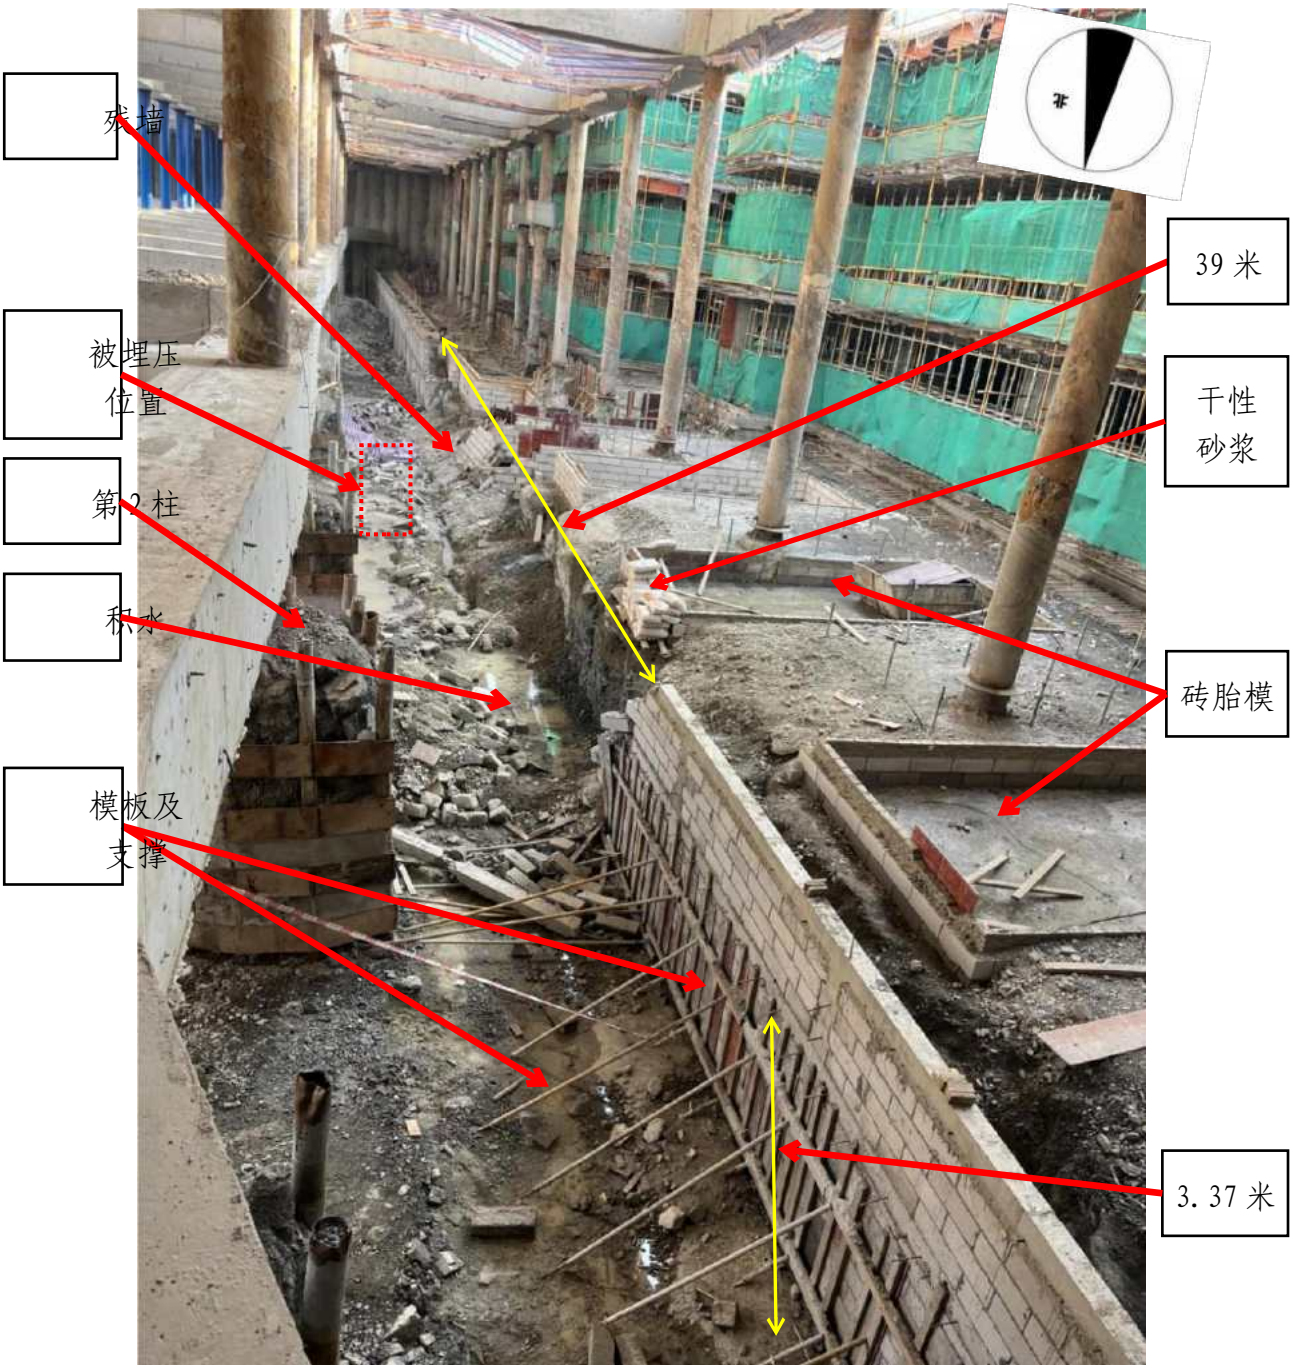
图2 事发位置情况

经调查认定，龙华观湖观城一期城市更新单元项目“12·16”一般坍塌事故是一起因施工质量不合格、工地安全管理不到位造成的一般生产安全责任事故。

格落实工程质量安全管理，未落实施工现场降排水措施，所施工的涉事砖墙质量不合格。

2023年12月16日上午，广州合信公司驻涉事工程班组长余智安排张修路与张望松两名工人在事发位置进行材料清理工作，9时15分许，张修路与张望松两人作业西侧的一道砖墙（即涉事砖墙）发生坍塌，墙体碎块将两人砸压受伤。
