关于观湖街道鹭湖社区荣超新时代广场主体工程“12·19”一般高坠受伤事故的调查报告

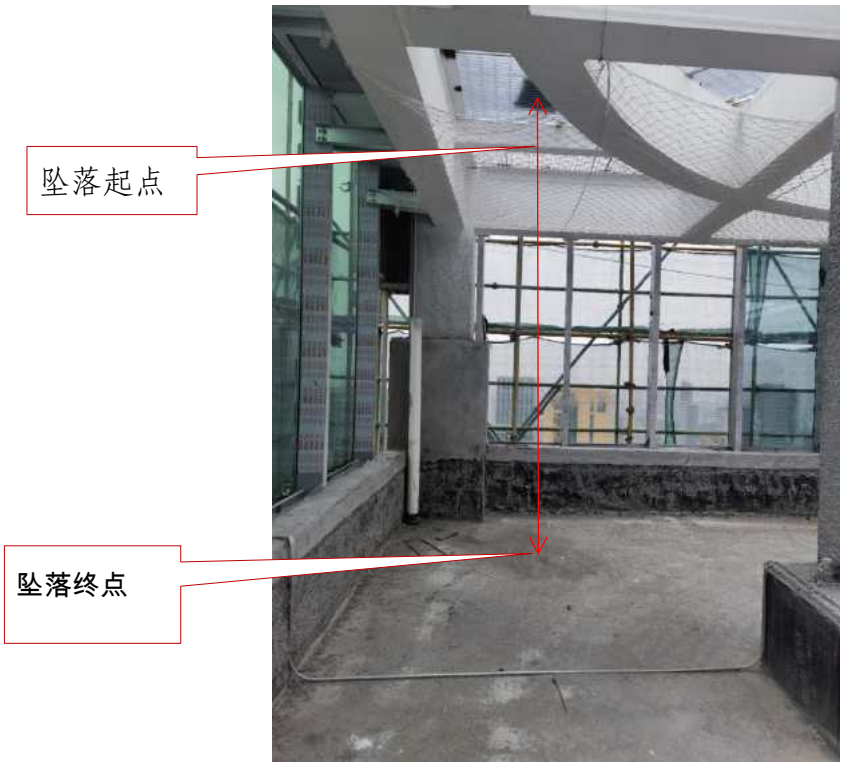
（以下简称“涉事工程”），位于观湖街道观乐路以南、澜清一路以东、观盛四路以北，建筑用地面积13548.76平方米，总建筑面积101305.16平方米，建筑最高高度99.5米，地上21层，地下3层，分一单元、二单元，合同金额3亿元。事发位置位于涉事工程二单元顶楼屋面西南位置，事发时伤者正在进行钢格栅安装作业，如图1所示。

图1：事发区域全景

2023年12月19日下午，梁海彬带领钢结构安装班组现场工人温文铎等两人在擦窗机平台上进行钢格栅安装，14时许，温文铎解开安全绳去卸由塔吊吊运的钢格栅，不慎踩空掉落到屋面，坠落高度为3.58米。

温文铎安全意识淡薄，在卸钢格栅过程中解开安全绳，不慎踩空掉落到屋面。
