大鹏新区葵涌街道葵新北路149号
“6·21”一般物体打击事故
调查报告

大鹏新区“6·21”事故调查组

2024年8月

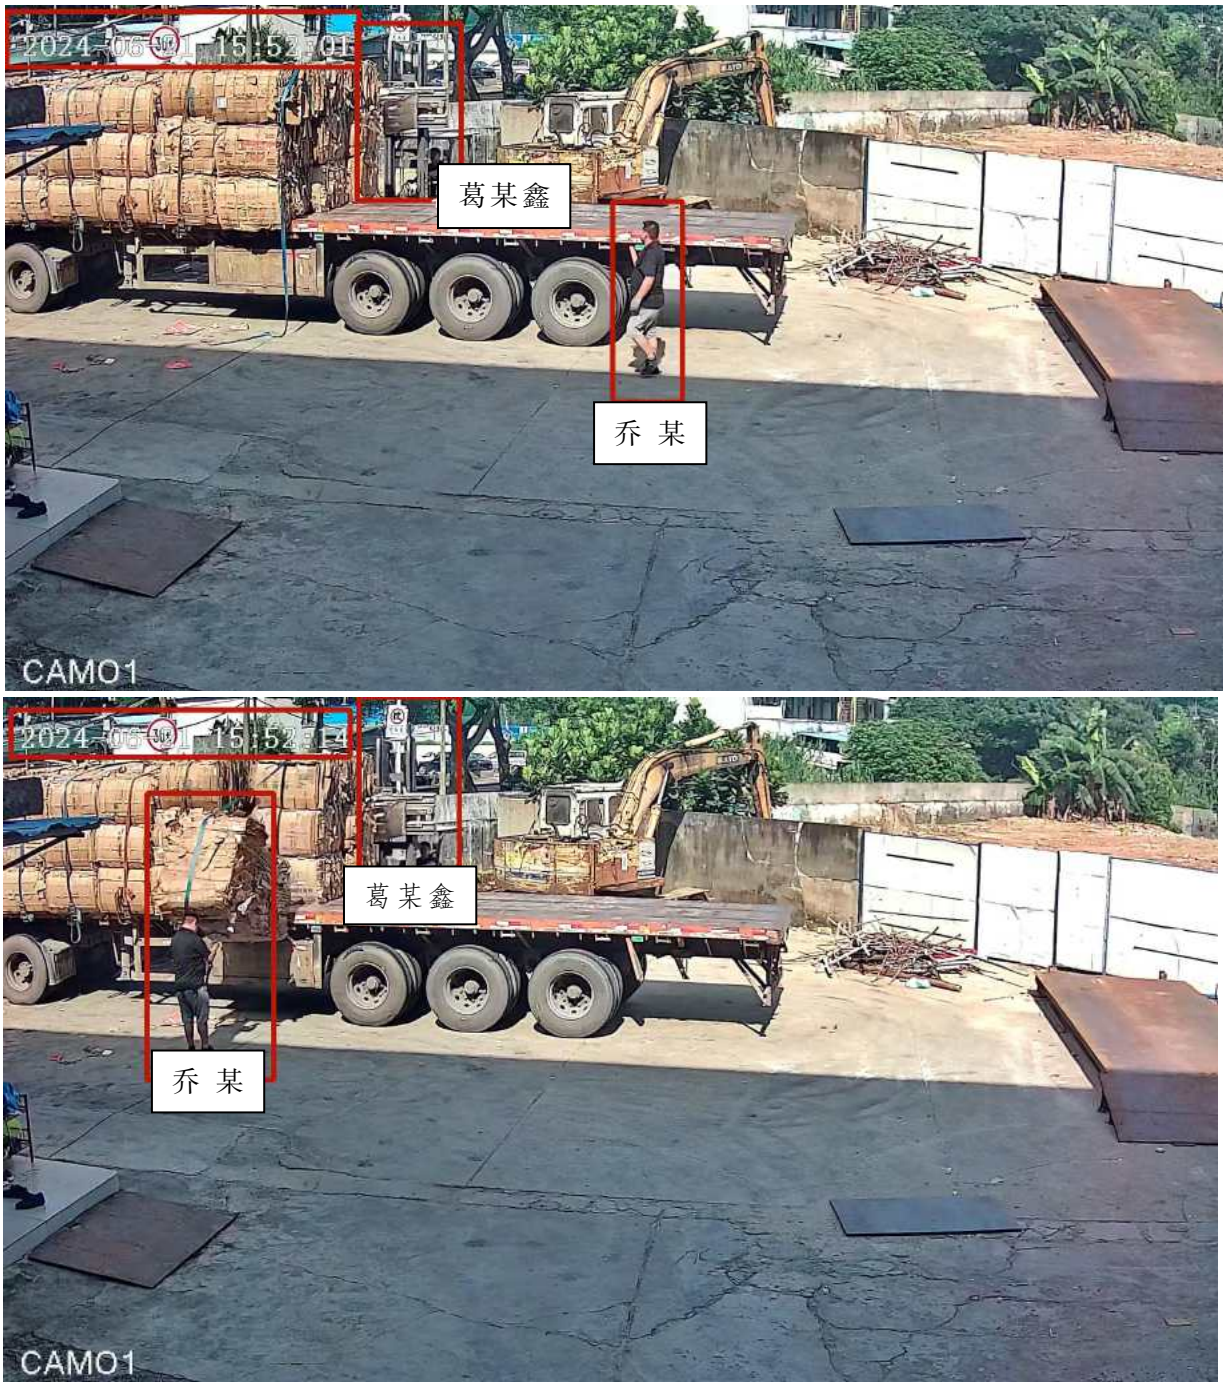
图 1 事发时现场监控视频截图

每排 3×3 捆纸皮进行装车，每排装好后，乔某（死者）使用绑带固定货物，截至 15 时 30 分，已装车固定绑扎好 6 排，并已将 3 捆纸搬到平板挂车上中间位置；15 时 44 分，葛某鑫驾驶抱夹车搬运 3 捆纸皮包装车到平板挂车的左侧位置(车辆前进方向的左侧，下同），开始不断调整该 3 捆纸皮包摆放位置。15 时 50 分许，葛某鑫驾驶抱夹车一次搬运 3 个纸皮包到车辆的右侧，15 时 50 分 48 秒前后，葛某鑫驾驶抱夹车夹着 3 个纸皮包推了下中间部位的 3 捆纸皮包，左侧的 3 捆纸皮包有明显的晃动，15 时 51 分 08 秒推了第二次，15 时 51 分 15 秒推了第三次，15 时 51 分 22 秒抱夹车松开纸皮包；15 时 51 分 39 秒，乔某（死者）在挟臂下方抛甩绑带到平板挂车左侧欲开始货物固定作业；15 时 52 分 01 秒，乔某（死者）走到车辆左侧准备捆绑固定第 7 排纸皮包，与此同时，葛某鑫还在调整第 7 排右侧 3 捆纸皮包的摆放位置，使用抱夹车的夹臂推顶纸皮包，想对平板挂车上的 3 层纸皮包整理整齐；15 时 52 分 05 秒，乔某（死者）从平板挂车右侧走向左侧调整绑带位置；15 时 52 分 10 秒，乔某（死者）无视纸皮包已超出平板挂车边缘的情况在纸皮包前低头整理绑带。此时，葛某鑫驾驶抱夹车再次推顶平板挂车右侧纸皮包，致使左侧边缘三层纸皮包重心不稳，于 15 时 52 分 14 秒向左侧倒下砸到乔某（死者）（图 1）。15 时 52 分 55 秒，葛某鑫看到纸皮包掉到地上，跑过来后发现乔某（死者）面朝上躺在地上，嘴角有轻微出血，且被一个纸皮包压着右腿一小部分。

1.葛某鑫对使用抱夹车装卸纸皮包操作使用不熟练、安全意识淡薄，与乔某（死者）一起从事车辆装车作业时，未意识到涉事平板挂车装车后两侧纸品明显已经超宽[1]，未对周围环境进行观察，在未确认乔某（死者）处于安全状态的情况下，使用抱夹车夹臂推顶调整纸皮包摆放位置的过程中操作不当，造成平板挂车另一侧的三叠纸皮包重心失稳倒塌，将站在车辆下方准备捆绑固定作业的乔某压伤致死。
