大鹏新区葵涌街道金岭路2号东北侧“4·7”一般机械伤害事故调查报告

大鹏新区“4·7”事故调查组

2024年6月

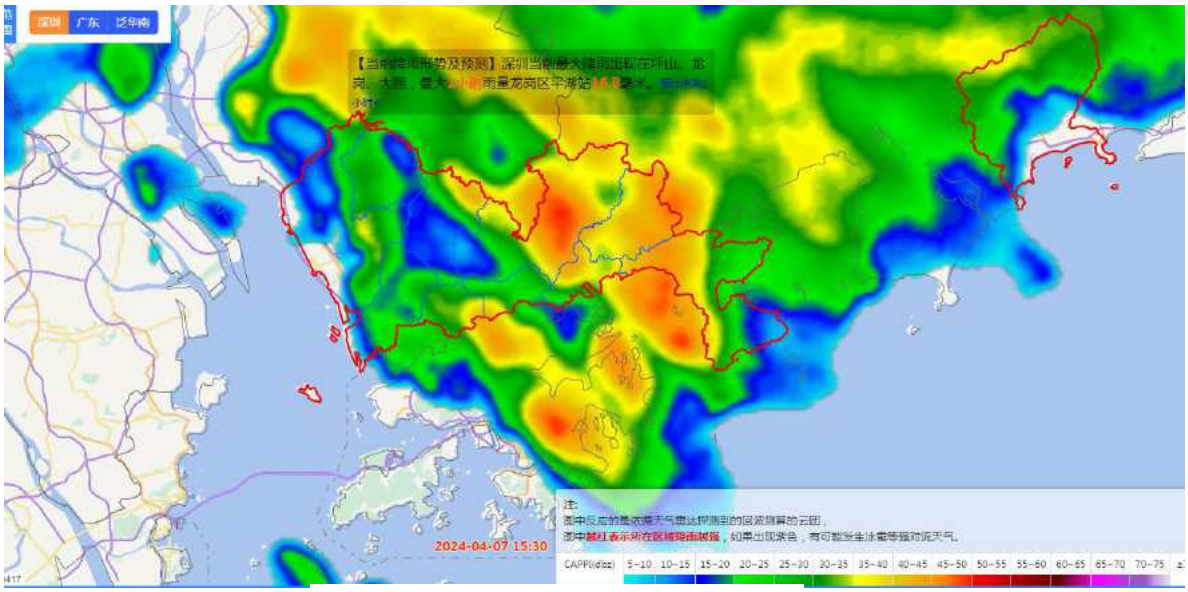
图 2 事发时天气状况

2. 4 月 7 日 15 时 30 分前后，事发地区正值有一片雷雨云团

经过，调取视频数据显示，15 时 29 分已开始下雨，雨势迅速扩大，气温 24-25℃，阵风 2.4 米/秒（2 级）。事发路段交通繁忙，绿化作业时段车流量较大。

3.绿化作业收尾时遇到短时强降雨天气、雨势较急，干扰作业环境和作业人员。

（五）各单位要密切跟进风情雨情等变化，及时关注预报预警信息，把“主动避让、提前避让、预防避让”的要求落到实处。
