大鹏新区葵涌办事处葵新社区“6·11”物体打击事故调查报告

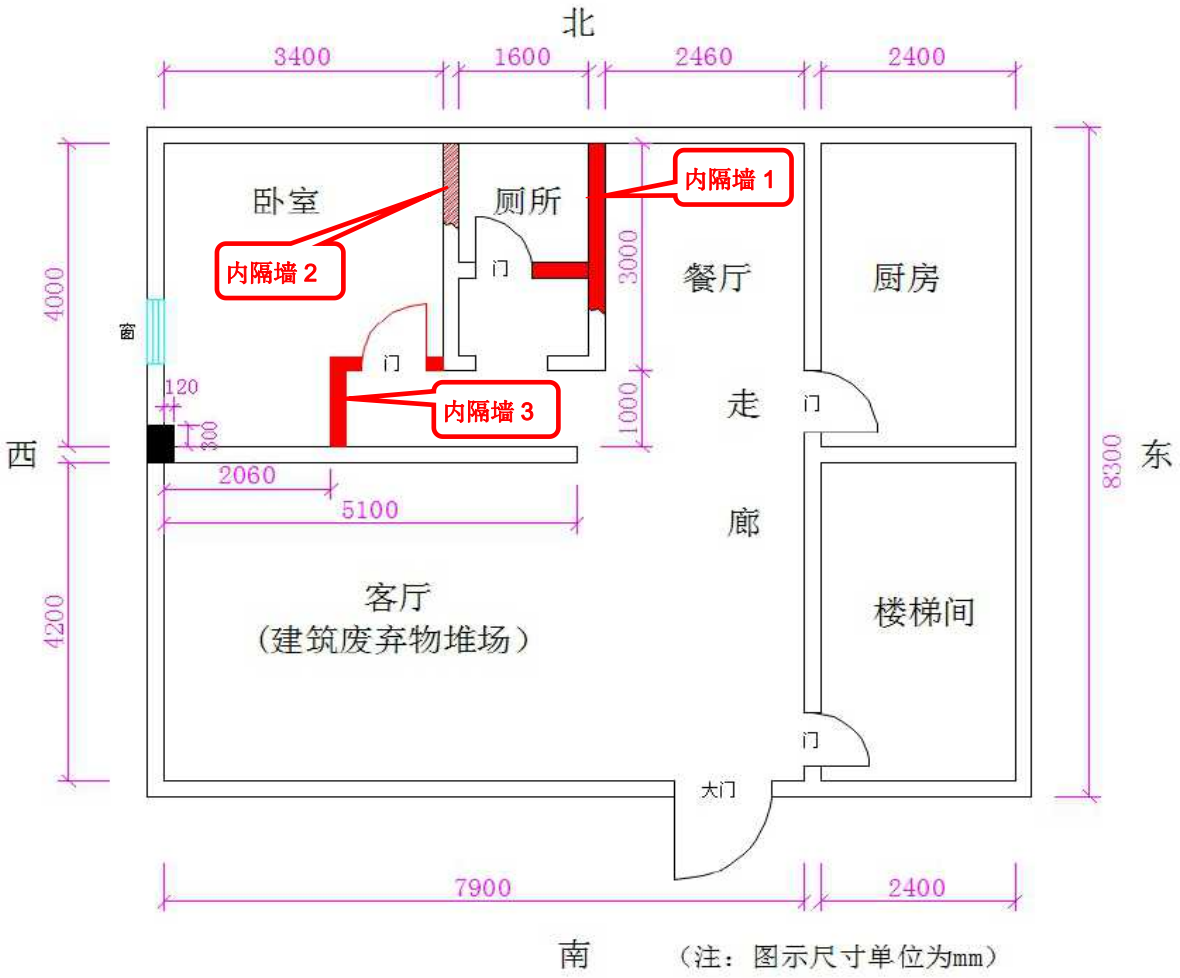
图 3　一楼内部平面示意图

2. 涉事工程一楼施工情况。涉事楼栋的一楼为方形结构，长 10. 3m、宽 8. 3m、高 3. 4m。进门正对的为走廊和餐厅，左侧为客厅，左前方为卧室和厕所，右侧为楼梯间，右前方为厨房。当天的施工安排为：李继培负责拆除走廊与厕所之间的内隔墙 1，李继宣（死者）负责拆除厕所与卧室之间的内隔墙 2 和卧室走廊与卧室之间的内隔墙 3，谭立宣及其余 3 人负责清运客厅区域的建筑废弃物。详见图 3。

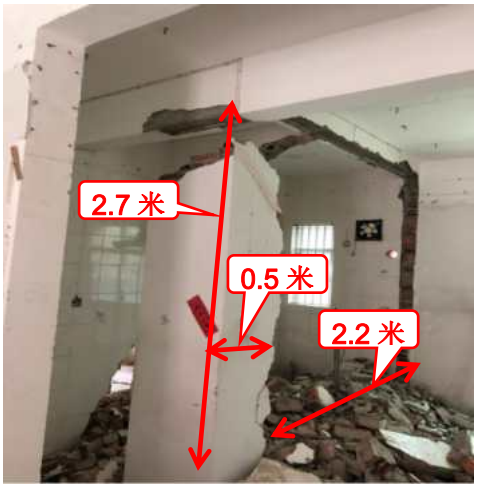
图 4-1　内隔墙 1 拆除情况

3. 涉事工程一楼隔墙拆除情况。经现场勘察，事发时内隔墙 1 已拆除 2.5m 长，剩余靠客厅侧还有长边长 0.7m，短边宽 0.5m，高度约 2.7m 的 L 形墙体未拆除，其顶部与楼板连接处已拆除，地上拆除后的墙体砖块尺寸较小，大小较为均匀（见图 4-1）。内隔墙 2 底部有 2 米被“掏根”拆除（见图 4-2）。

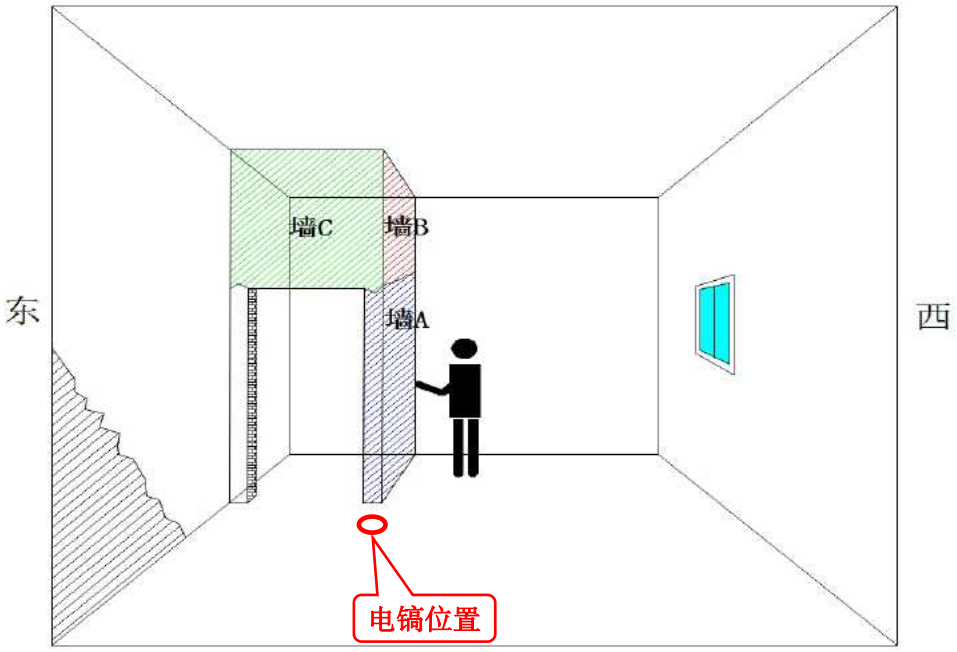
图 4-3　内隔墙 3 拆除前各断裂墙体位置关系示意图

卧室内净高为 3.4m，内隔墙 3 从根部约 0.25m 处水平整齐断裂，断裂处有一把电镐，电镐的钻头贯穿墙体根部，整个墙体倒向卧室内摔断成三部分，分别为墙体 A，墙体 B 和墙体 C（见

图 4-3、图 4-4），其中墙体 A 为 L 型，长边尺寸为 1.5m × 1.2m × 0.2m，靠北侧短边尺寸为 1.5m × 0.2m × 0.3m；墙体 B 尺寸 1.05m × 1.2m × 0.2m；墙体 C 尺寸为 1.05m × 1.1m × 0.2m。墙体 A 靠北侧短边墙体的断口处有明显的电镐冲击痕迹，墙体 B 和墙体 C 靠西侧顶部有一排高约 0.2 米的顶砖，由标准尺寸的红砖倾斜砌筑而成。墙体 C 底部有宽约 0.8 米的墙体截面较光滑，有抹灰及锚固痕迹（见图 4-5）。

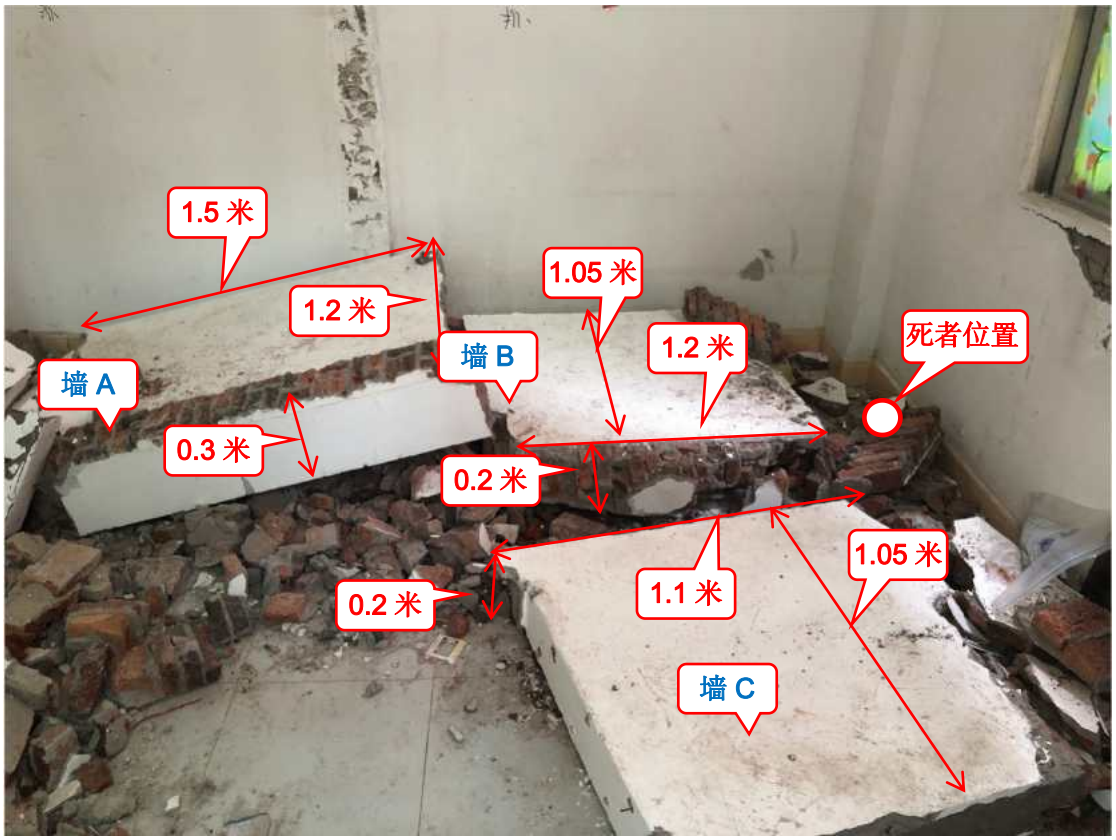
图 4-5　内隔墙 3 拆除后各断裂墙体位置关系、尺寸及死者位置

死者安全生产意识淡薄，墙体拆除前未能充分了解拆除墙体与周边墙体连接形式，未根据《深圳市小散工程安全生产指引》要求按照从上往下的原则进行拆除，直接用电镐破坏墙体根部，最终墙体失稳发生倾倒，死者因躲避不及，而被坍塌墙体撞击挤压致死。
