深汕特别合作区赤石街道宝嘉食品产业园项目“12·23”一般高处坠落事故调查报告

深圳市深汕特别合作区

管委会事故调查组

2026 年 1 月 28 日

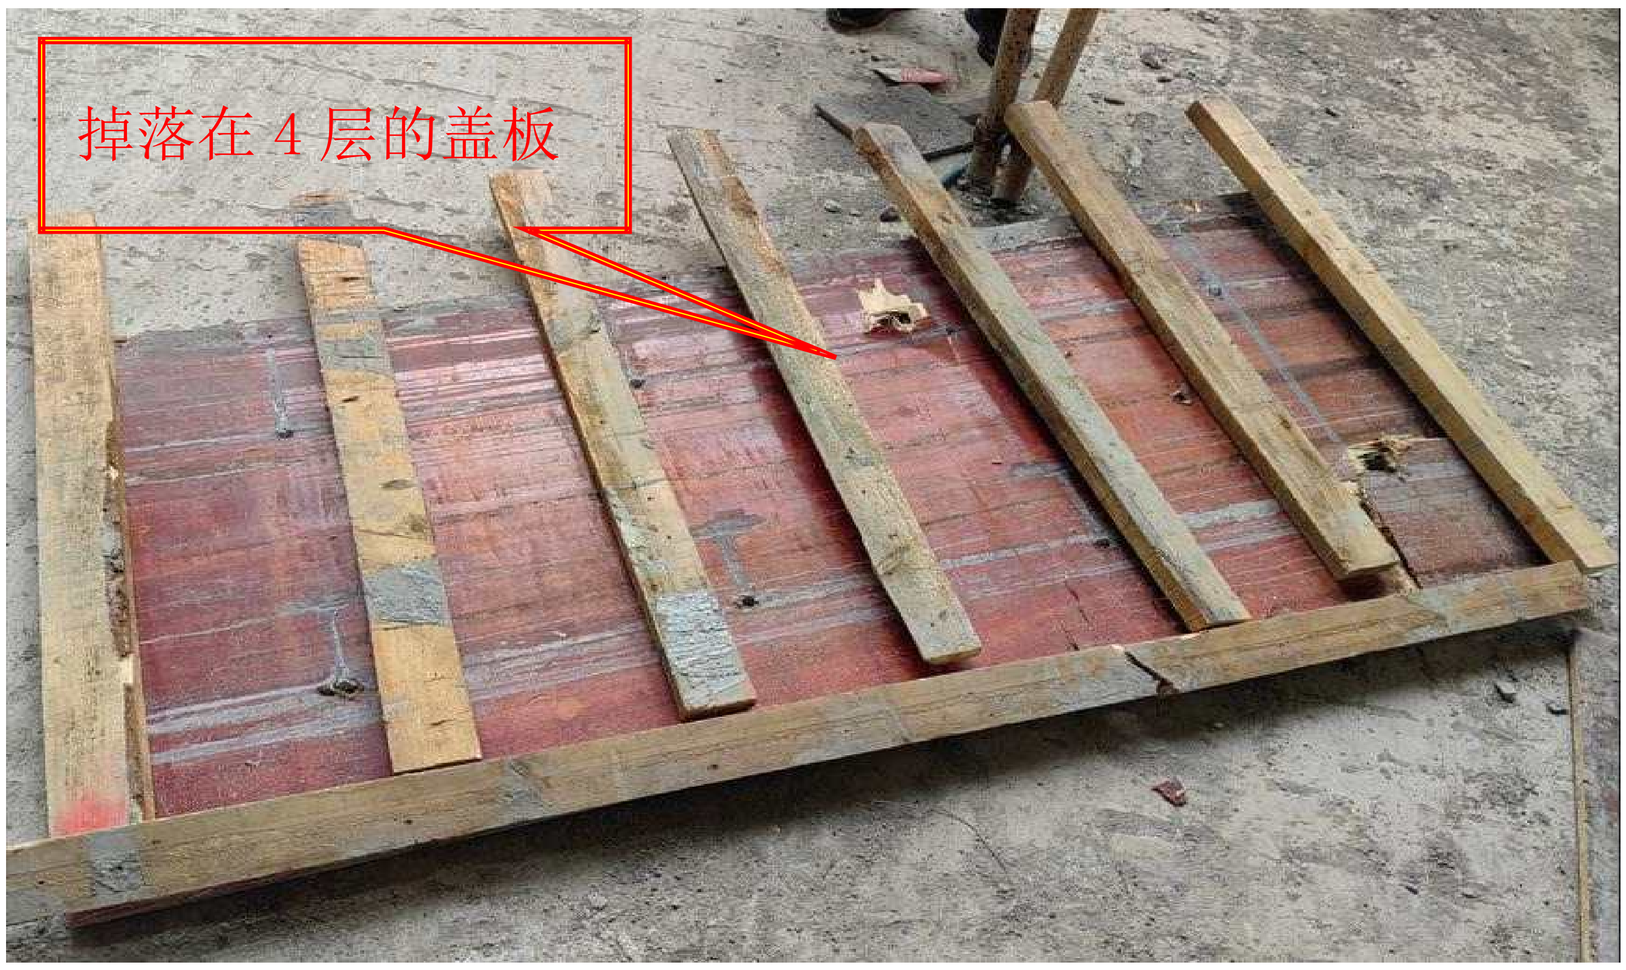
图 4 掉落的风井口防护盖板（4 层）

3. 方某平坠落在三层楼面，其安全帽、鞋子散落在坠落地面四周（见图 3）、防护盖板掉落至四层（见图 4）。

根据深圳市金鼎安全技术有限公司出具的《深汕赤石宝嘉食品产业园主体工程“12·23”一般高处坠落事故技术分析报告》，分析事故直接原因：方某平为进行墙体底部抹灰作业，擅自挪移覆盖在风井口上的防护盖板，在挪移过程中不慎从5层风井洞口边缘坠落至3层楼地面。

综合分析直接原因为：死者方某平安全意识淡薄，工作期间饮酒，违规站在风井洞口防护盖板上进行风井砌体内壁抹灰作业，为便于墙体底部抹灰，擅自挪移覆盖在风井口上的安全防护盖板，在其移动盖板过程中，连人带板从5层楼风井洞口坠落，导致事故发生。
