深汕特别合作区鹅埠街道广东华西建筑工业化有限公司“11·26”一般物体打击事故调查报告

深汕特别合作区管委会事故调查组

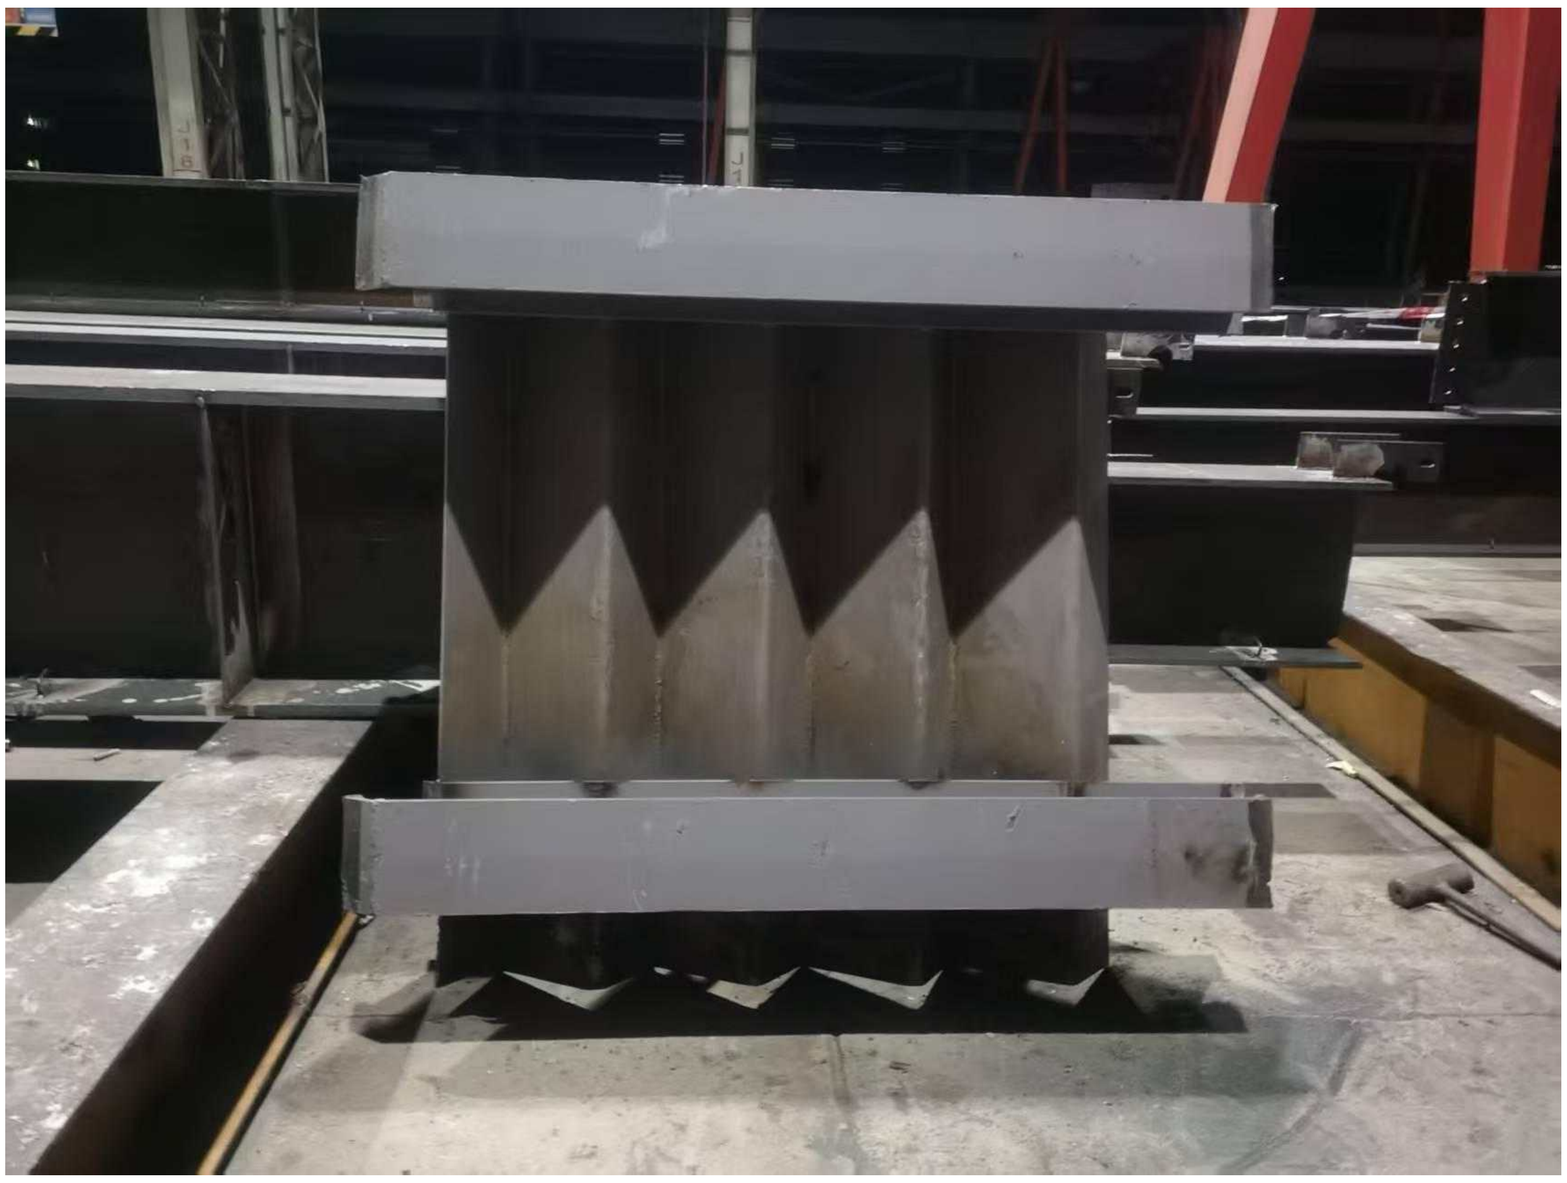
3.与涉事钢制楼梯构件同一批需返工整改的其他 2 个钢制楼梯构件倚在附近铆焊区钢横梁上，与地面呈线性点接触，外立面楼梯踏步钢板上焊接两根 H 型钢，经视频对比，待返工的 2 个钢制楼梯构件摆放状态与涉事钢制楼梯构件倾倒前状态基本一致（见图 3、图 4）。

图 3　其他待返工的钢制楼梯构件正面图

图 4　其他待返工的钢制楼梯构件侧面图

田某安全风险防范意识不强，未按操作规程对需焊接的钢制楼梯构件进行支撑或固定，简单将待焊接的钢制楼梯构件倚在钢横梁上，钢制楼梯构件状态不稳定，其作业过程中脚踩到钢制楼梯构件，致使钢制楼梯构件失稳倾倒，田某被倾倒的钢制楼梯构件砸到，导致事故发生。

（二）广东华西公司要吸取事故教训，提高对安全生产工作的认识，一要立即对全厂所有钢结构生产、作业区域进行全面安全评估，及时开展危险源风险点辨识评估和隐患排查工作，重点检查钢结构摆放是否稳固、安全可靠，发现问题及时整改，从源头上消除安全隐患；二要强化生产过程管理，督促员工严格执行安全生产规章制度和安全操作规程，及时制止违章操作行为；三要切实履行发包单位统一协调、管理的职责，加强动态监督检查，及时发现安全管理问题，督促承包单位整改，便于实现管理目的与效果；四要组织全员开展警示教育培训，提升员工安全意识。
