云县爱华镇“8•30”火灾事故调查报

云县爱华镇“8•30”火灾事故调查报告

2024年8月30日12时50分许，云县佳庭纸杯厂仓库发生火灾，过火面积2806平方米，直接财产损失

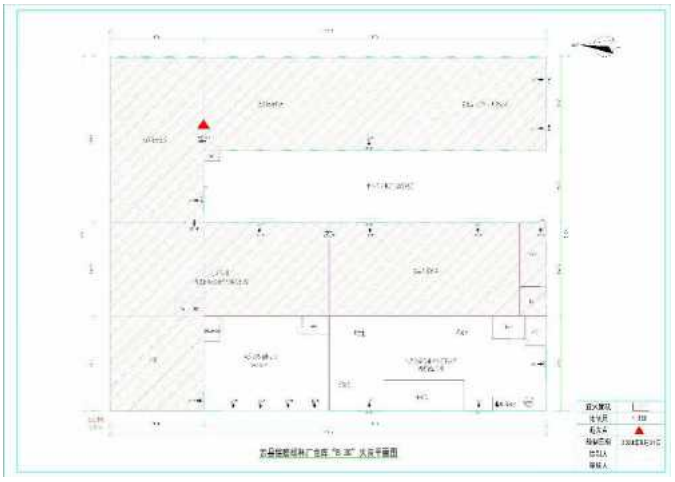
图1-1：平面图

起火建筑为单层钢结构厂房**（见图1-1、1-2、1-3）**，赵某利于2021年6月11日将1号库房（1150㎡粮油商贸有限公司使用，租赁期限为5年。云县联威粮油商贸有限公司于2022年9月15日又将1号库房（云县凯盛汽车服务有限公司作为修理厂使用，租赁期限为3年9个月。赵某利于2023年9月1日将2号、3号米）出租给云县佳庭纸杯厂（个人独资企业，投资人：曾某，统一社会信用代码：91530922XX6K893A目：纸制品制造；纸制品销售；塑料制品制造；塑料制品销售；日用百货销售；农产品的生产、销售、加服务；食用农产品初加工。）生产经营，租赁期限为10年。云县佳庭纸杯厂全部区域均过火烧损，该厂房有限公司，云县凯盛汽车服务有限公司靠北侧南北长16米，东西宽16米的库房过火烧损。云县凯盛汽车21米，东西宽16米的修理车间和位于该建筑西南侧南北长37米，东西宽16米的云县联威粮油商贸有限公较重。火灾现场的东面为长坡岭河，西面为祥临公路（国道214线），南面为云县顺达机动车检测站，北体工商户）的大米仓库。厂房东北侧为：东西长28米，南北宽16米的成品堆放仓库（编号3号仓库）;其西宽16米的成品、半成品仓库（编号4号仓库）。3号仓库西侧毗邻，南北长37米，东西宽16米的生产车南侧毗邻，南北长33米，东西宽16米的成品堆放仓库（编号为1号仓库）;1号仓库南侧毗邻东西长16米该厂房整体为U形布置，中间有一条长58米，宽12米的车道与南侧厂区道路相连。

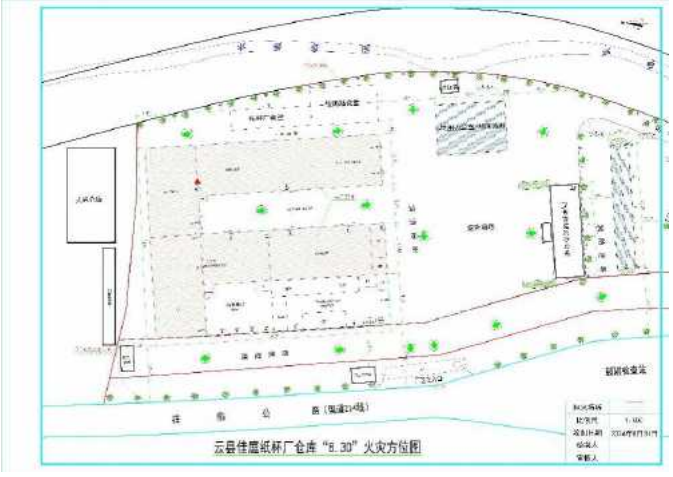
图1-2：方位图

起火场所位于临沧市云县爱华镇勐勐村委会勐勐村民小组云县顺达检测站旁，土地面积5615.99平方平方米，建筑高7.5米，该场所为赵某利自建单层钢结构厂房，起火建筑为云县佳庭纸杯厂仓库。
