索 引 号	5022/20260723-00002	公开目录	安全生产信息公开
发布机构	孟连县应急管理局	发布日期	2026-07-23
名　称	孟连县娜允镇孟连方恒新型建材有限公司“3·29”一般高处坠落事故调查报告		
文　号		主 题 词	
体　裁		服务对象	
生效日期		著录时间	
存放位置		废止日期

孟连县娜允镇孟连方恒新型建材有限公司
“3·29”一般高处坠落事故调查报告

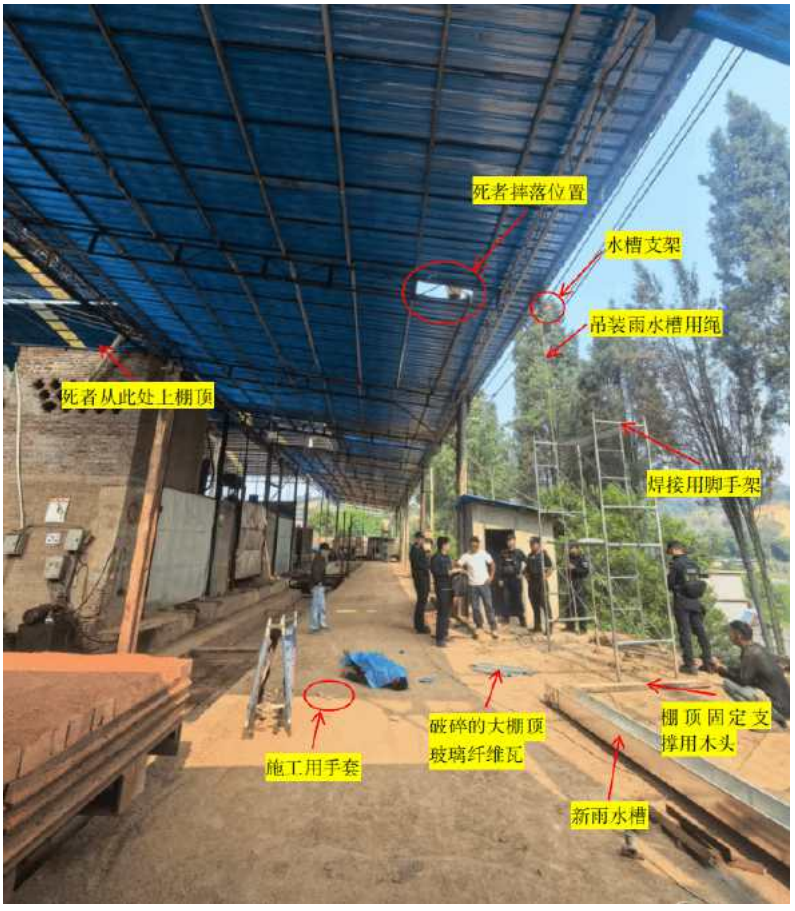
通过查阅台账资料、查看厂内监控、事故现场勘验和调查询问，综合分析和研判，还原了事故发生经过：2026年3月29日，谢某华（死者）、鲁某得两人在未采取任何安全防护措施的情况下从靠近大棚的砖窑房顶上至大棚顶，合力将一段已用绳子固定住两端的新雨水槽拉吊至大棚顶，并放置于大棚顶面的三块固定支撑用木板上（三块木板分别摆放在该段雨水槽的两端及中间，主要用于工人站在上面进行拉吊作业及摆放新雨水槽，防范因受力过于集中导致棚顶破碎）。事故发生时，三块木板具体位置如图1所示，谢某华（死者）站在雨水槽一侧木板的顶端，此时木板受力不均匀，受力面积集中在其站立的位置，导致棚顶玻璃纤维瓦超过承受极限而破碎。9时15分（监控显示为9时18分28秒，经勘验调查，监控录像与实际时间不符）谢某华（死者）和木板一同从距地面6米高的棚顶玻璃纤维瓦破碎处掉落，掉落过程中谢某华正面朝上，颈部先与地面接触，木板掉落至身体一侧。

经勘查，事故现场位于娜允镇景吭村中勒组孟连方恒新型建材有限公司东面一间厂房大棚区域，大棚顶材质为玻璃纤维瓦且使用时间较长且易破碎。谢某华（死者）平躺于地面，耳部有少量血液流出，尸体正上方大棚顶有近似长方形的破碎洞口，其上摆放有一段金属雨水槽，尸体周围有大棚顶玻璃纤维瓦碎片若干，离死者约3米左右一侧放置有脚手架，一块掉落的长条状木板，一段两端系有麻绳的金属雨水槽。
