湖北心辉粮油股份有限公司“8•13” 一般高处坠落事故调查报告

索 引 号： 011396186/2026-11898
主题分类： 其他
发文日期： 2025年08月15日 17:20:00
发布机构： 潜江市应急管理局
文　　号：无
效力状态： 有效
发布日期： 2025年08月22日 17:35:00
名　　称： 湖北心辉粮油股份有限公司“8·13” 一般高处坠落事故...

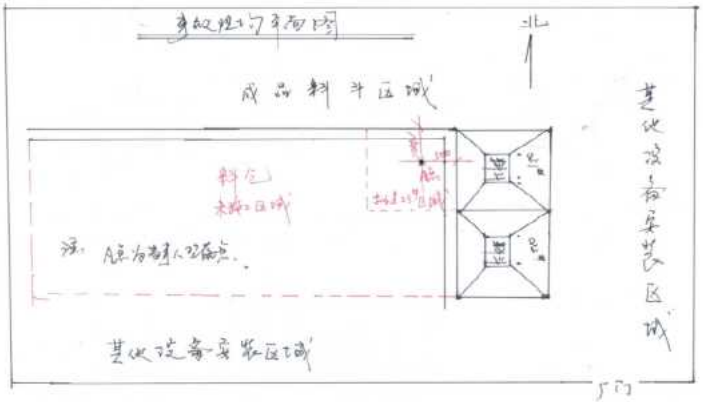
（图1：事故现场平面示意图）

2、事故现场：事故发生地位于3号智能化烘干车间23号粮仓处，焊接粮仓为23号粮仓仓斗，仓斗呈锥型（尺寸长3.98米，宽3.26米，高3.25米），由四块锥形仓板组成，仓板顶面横梁距地4.15米。（详见图1）

3、现场勘验情况：作业区域内有手动葫芦两个，一个设置在仓斗顶面横梁中间，葫芦吊钩距地面4.7米；另一个设置在仓斗中心点，葫芦吊钩距地面2.8米。死者坠落点距21号仓斗东侧0.5米，距23号仓斗北侧1.4米。（详见图2、图3）
