民权县生活垃圾处理场渗滤液处理项目“4·29”中毒窒息事故调查报告

2022年4月29日，民权县生活垃圾处理场渗滤液处理项目维修作业中发生一起中毒窒息事故，造成2人死亡，直接经济损失约300万元。

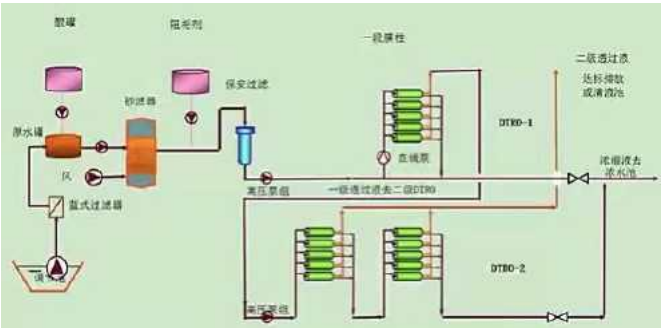
两级DTRO工艺流程图

垃圾堆上渗下的渗滤液首先抽到调节池，然后从调节池抽到蓝式过滤器将飞虫等过滤，之后进入原水罐，原水罐里面自动添加硫酸调节酸碱度，此时硫酸和原水反应过程中会生成硫化氢气体。原水进水泵将调节好的原水经高压泵打到膜柱过滤，产生的清水进入清水罐，经过大流量滤芯吸附氨氮、硫化物等后，再经离交罐（又名树脂罐）二次吸附氨氮、硫化物，然后排放至清水池，由水处理站排放。同时将吸附过滤后剩下的浓缩液打到浓水罐，用浓水泵抽到垃圾堆上，重新渗下循环处理。

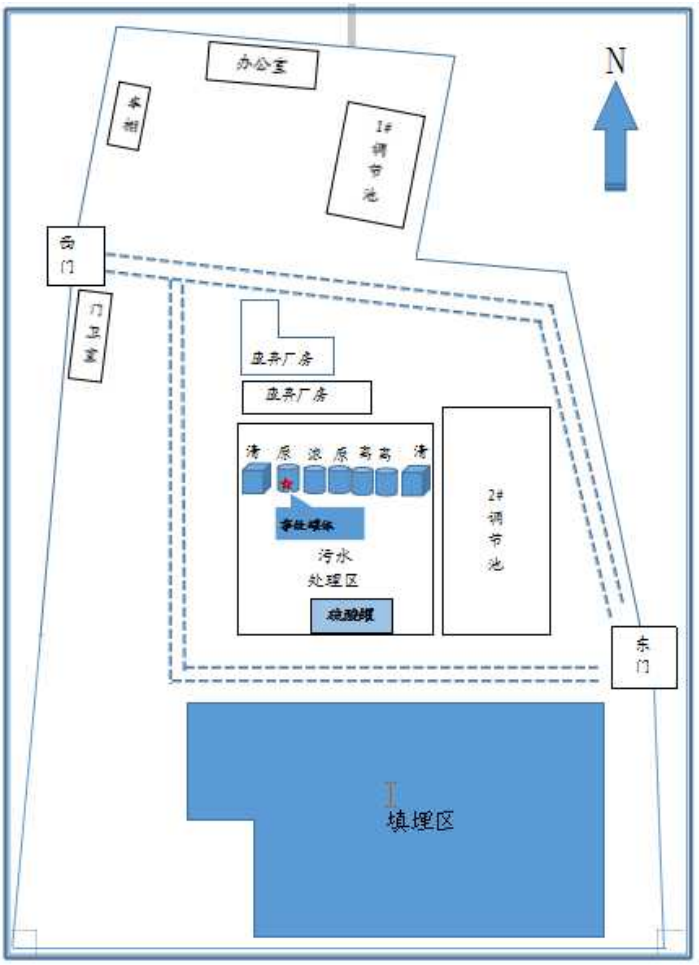
事故现场是民权县水艺环境工程有限公司工作场所，位于民权县生活垃圾处理场内南侧，临近垃圾堆填场，与垃圾处理场办公区不相邻，为该公司独立工作区域。

现场处理渗滤液的设备有两套，共七个罐，东西方向放置，依次为1#-7#罐。（如下图所示）

1#清水罐
2#原水罐
3#浓水罐
4#原水罐
5#再生离交罐
6#再生离交罐
7#清水罐
