安化某某锅炉机电设备安装有限公司“10·10”一般起重伤害事故调查报告

2024年10月10日16时51分许，在安化县某某锅炉机电设备安装有限公司作业现场发生一起一般起重伤害事故，导致1人死亡，直接经济损失约130万元（不含事故罚款）。

经调查认定：安化某某锅炉机电设备安装有限公司“10·10”一般起重伤害事故是因随车吊操作员吊装管道桥架时，操作不当，管道桥架未固定到位，向后滑动将操作人员头部夹伤导致救治无效死亡的生产安全责任事故。

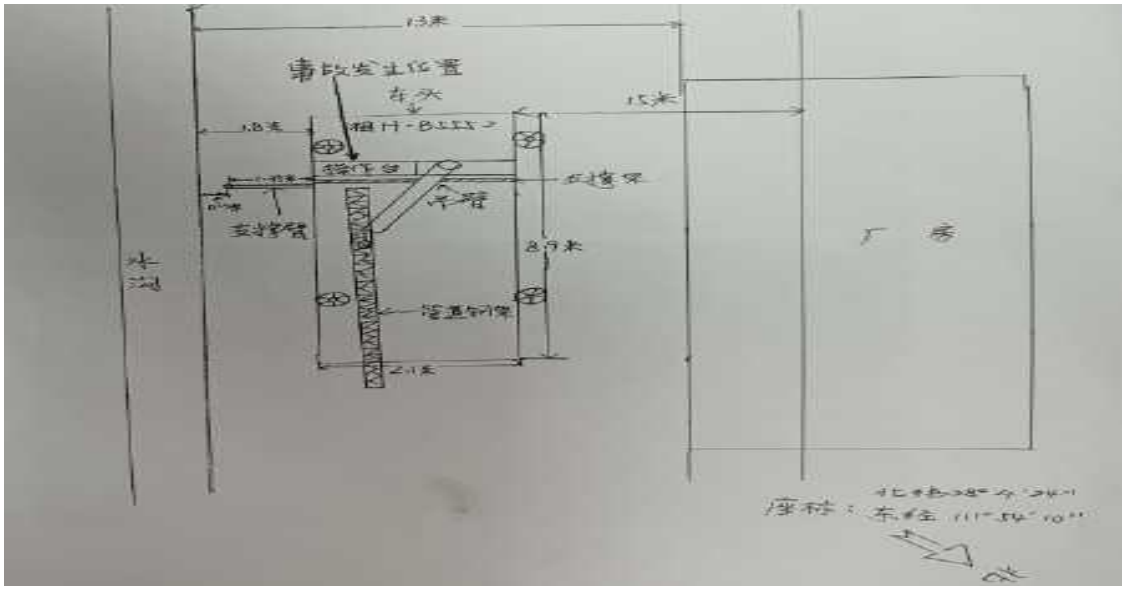
（现场勘验图片 1）

2.事故现场位于广某公司锅炉安装厂房东南侧便道上，便道宽13米，为未硬化土路，事故发生车辆车头朝西南方向上坡路段，车辆为随车吊吊车，车辆长8.9米，宽2.1米，车辆左侧车身距左侧排水沟1.8米，右侧车身距厂房墙壁15米，车辆只伸出左前支撑臂，支撑跨度1.35米，左前支撑臂未垫枕木，其余三个支撑臂均未伸出；车辆车厢前挡板支撑架、左前支撑臂架、管道桥架下沿均有血迹。

1.人的不安全行为。操作人员冷某华未佩戴安全帽，将车辆停放在上坡路段，作业过程中操作不当，管道桥架未固定到位前站立起来，管道桥架向后滑动导致处于管道桥架与车厢前挡板之间的头部被夹。

2.物的不安全状态。车辆停放在上坡路段，管道桥架前高后低，未固定到位放置在操作位正上方的车厢挡板上，处于不稳定状态，操作不当，导致管道桥架向后滑动。
