四川龙霸矿业有限公司龙坝煤矿
“12·8”其他事故调查报告

2024 年 12 月 8 日 21 时 43 分，四川龙霸矿业有限公司龙坝煤矿（以下简称“龙坝煤矿”）东 2#煤仓发生一起其他事故，造成 1 人死亡，直接经济损失 138.49 万元。

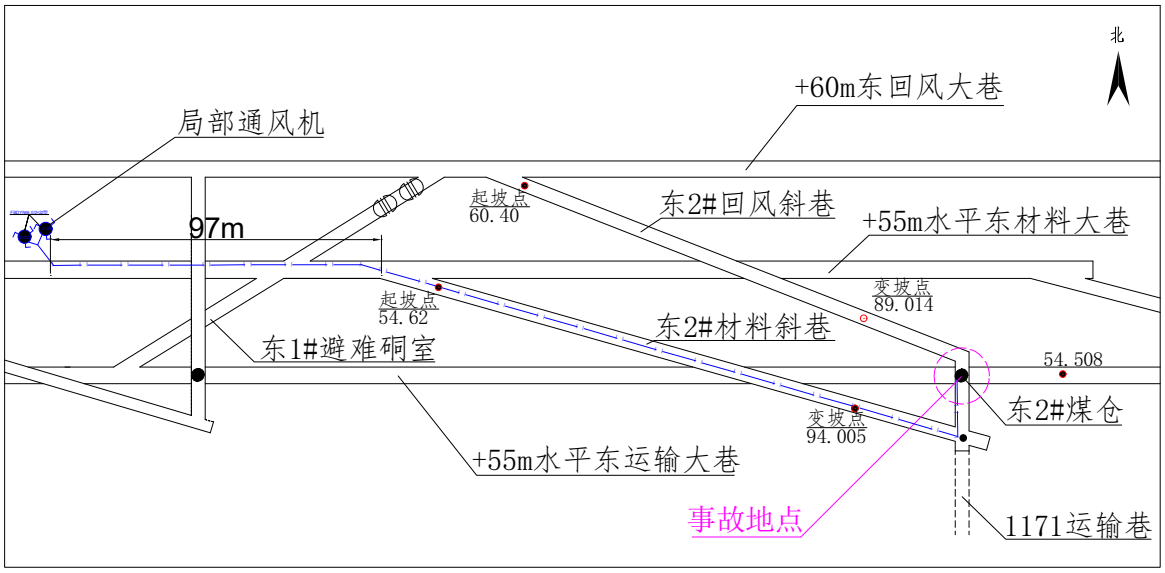
图1 东2#煤仓现场示意图

2.2024年10月，四川省煤炭设计研究院对东2#煤仓进行了专项施工设计。10月6日起，施工方采用ZDY4500LX(C）型钻机沿东2#煤仓中心向煤仓上口平巷钻通1个φ85mm导孔，之后用φ200mm、φ400mm、φ500mm钻头分别扩孔，形成溜矸通道。11月9日至12月5日，采用爆破的方式完成了东2#煤仓从上到下扩刷至φ2.5m；12月7日，施工方开始采用爆破的方式从上到下扩刷至φ5m。该作业点采用FBDY№6.0/2×22型局部通风机配φ600mm风筒压入式通风，局部通风机安设在+55m水平东材料大巷内，安设位置距东2#材料斜巷下平台97m（见图1）。

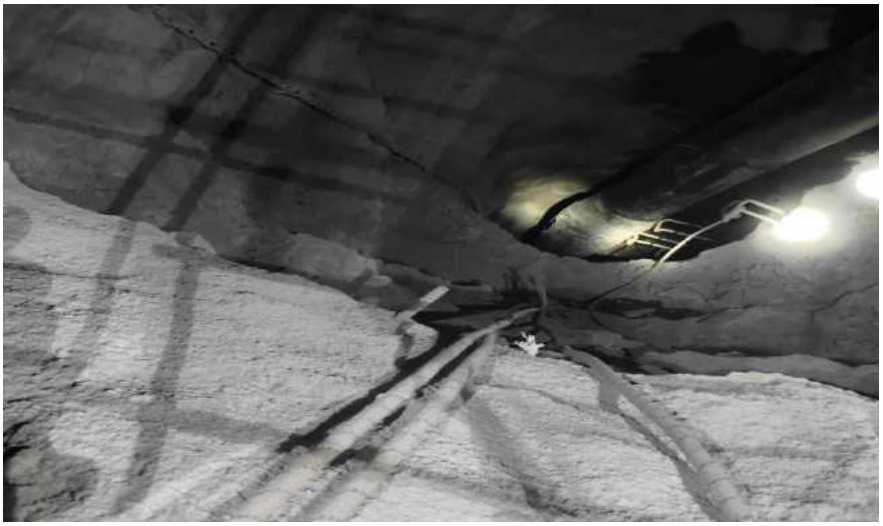
图 2 东 2#煤仓上口

4.东 2#煤仓上口宽度 5.7m；煤仓上段（设计直径φ5000mm）扩刷为直径 4.2m 至 5.7m 不等的不规则椭圆形，扩刷深度为 5.3m；煤仓下段（设计直径φ2500mm）实际直径 2.2m，深度 27.7m，其中 21.4m 被矸砂填满；上、下段之间形成 1 圈不规则的中部平

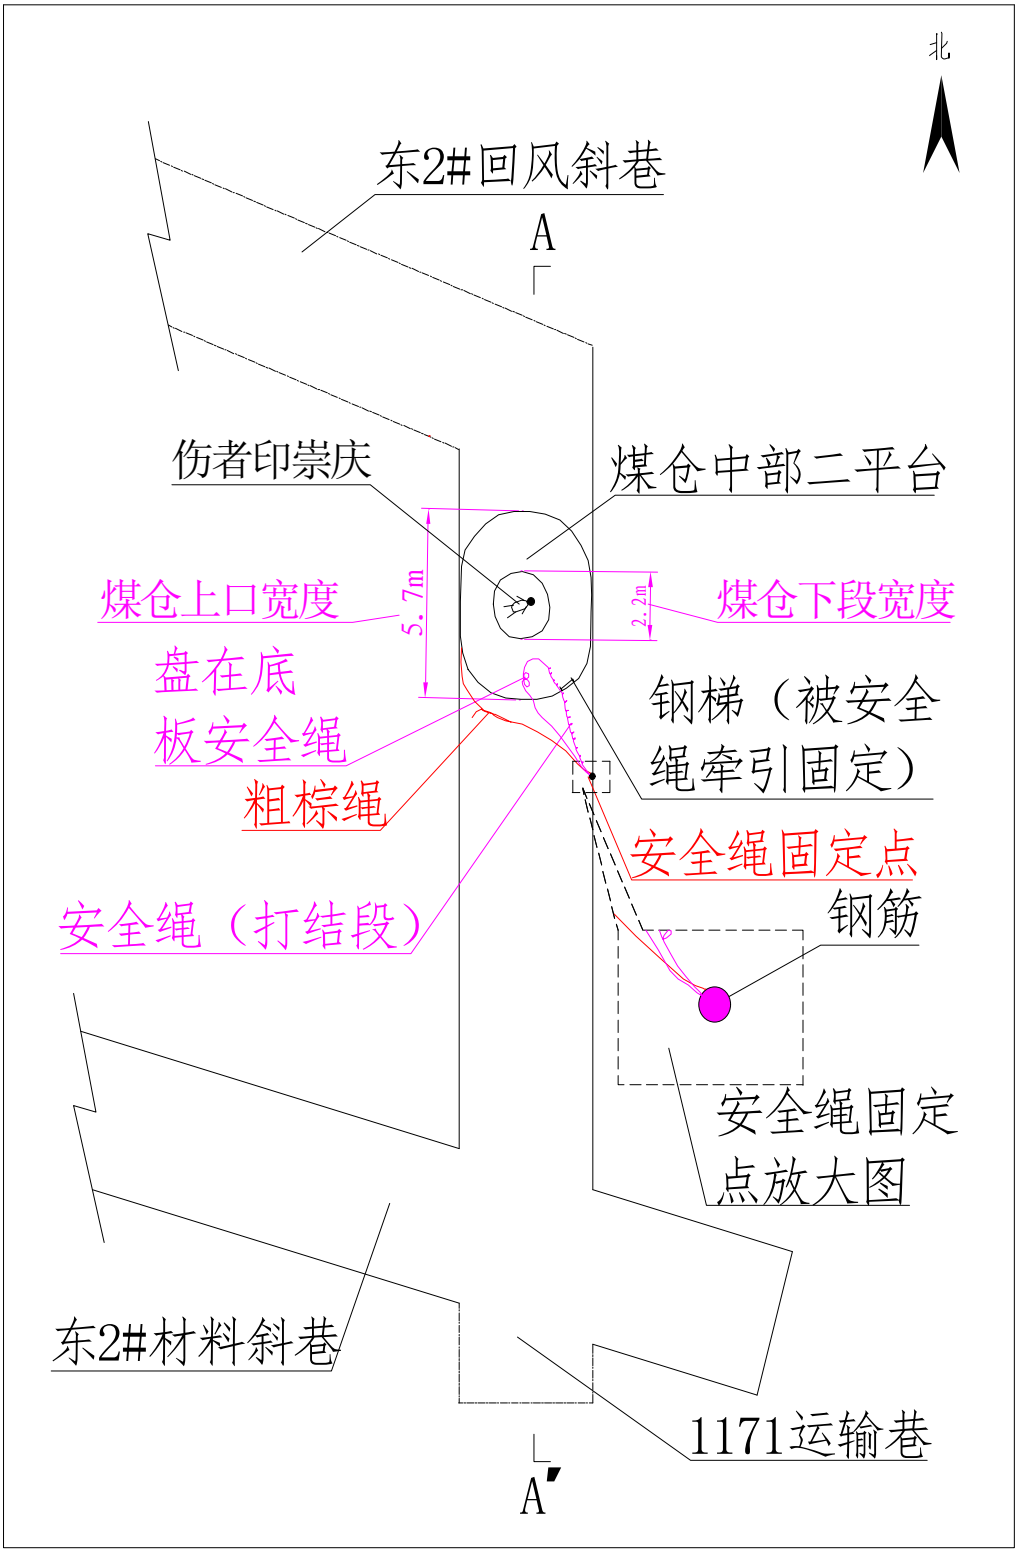
图 3 东 2#煤仓“二平台”

台（简称“二平台”）（见图 2、3、4）。

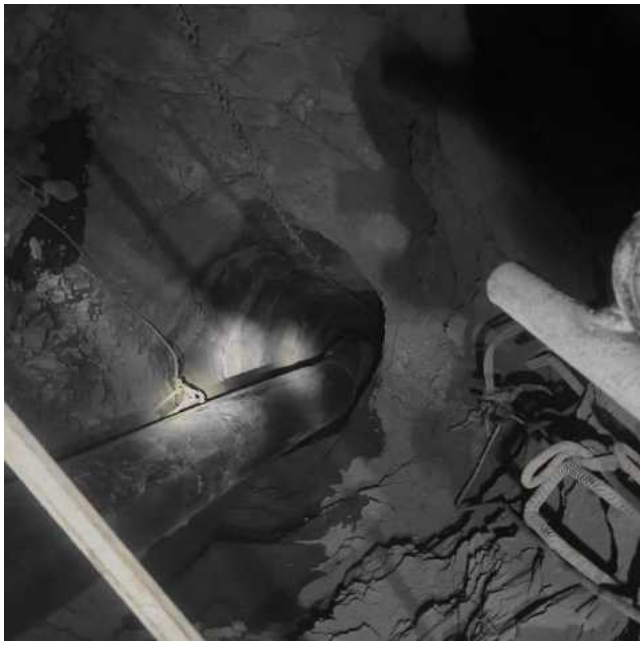
图 5 东 2#煤仓人员上、下点

5.东 2#煤仓上口东南角平铺有一架钢梯，长度 2m，一端平放在东南角，一端悬空在煤仓上口，用于作业人员上下；煤仓上口东南角朝下 0.8m 的仓壁上打设有螺纹钢制作的栈梯，栈梯间距 0.5m，栈梯宽度 0.2m；栈梯附近有一根尼龙安全绳，每隔 0.5m 设置一个结扣，共 15 个结扣，最后 1 个结扣距煤仓上口 5.6m (见图 5、6)。

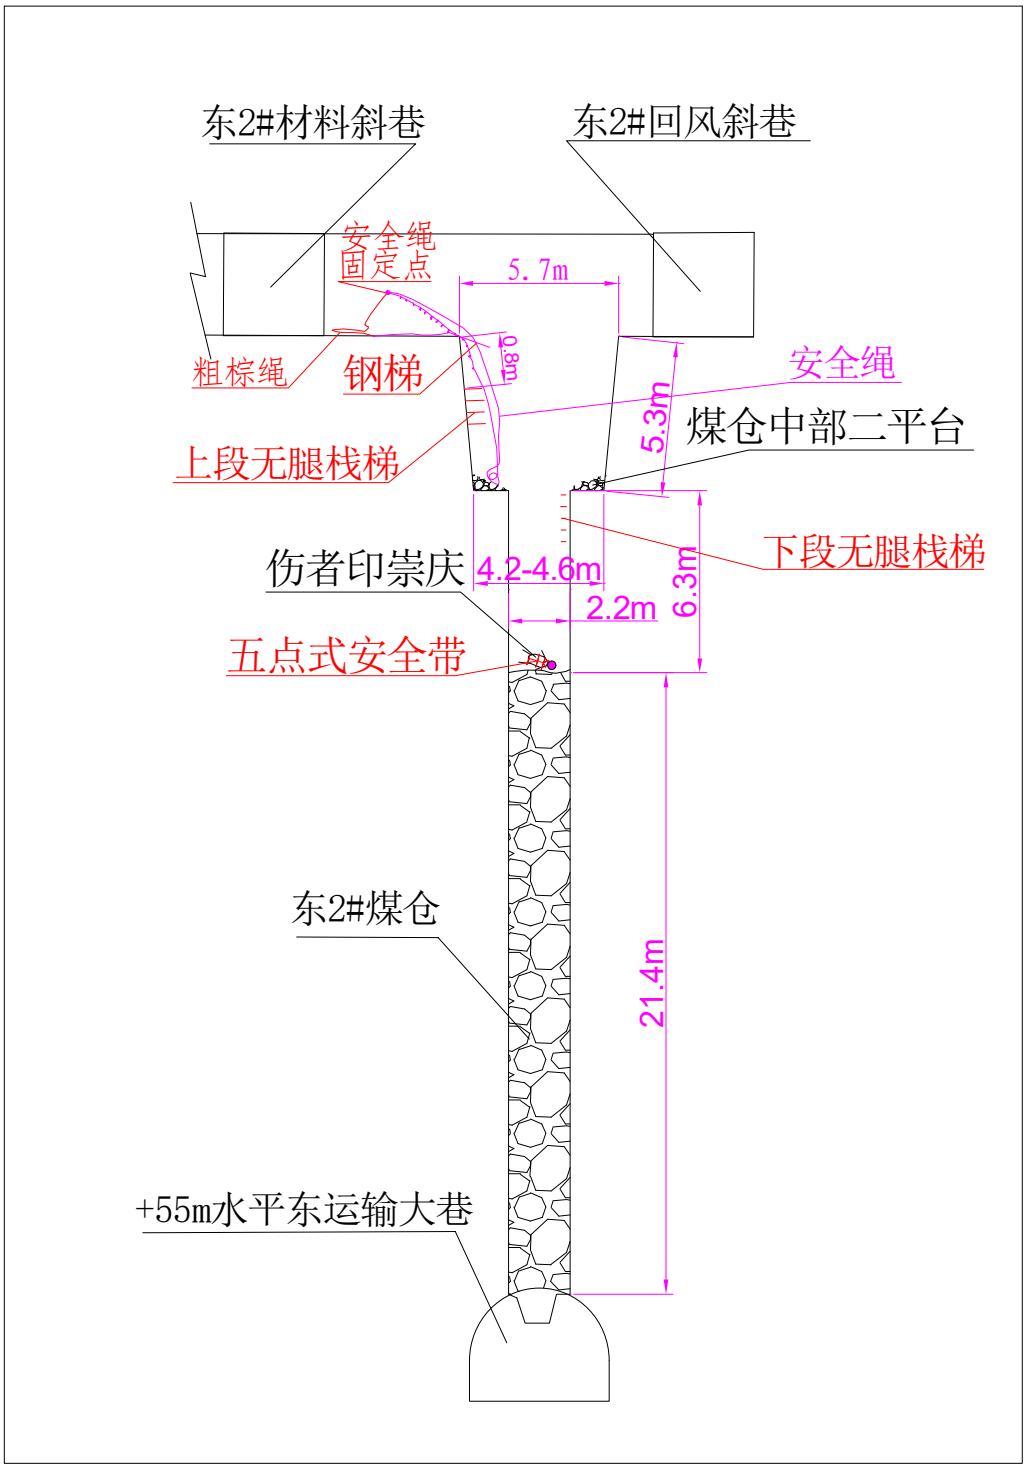
图 12　东 2#煤仓中心Φ2.2m 孔洞

8.东 2#煤仓中心φ2.2m 孔洞无任何遮栏设施（见图 12），煤仓中心孔洞下段矸砂堆积面至二平台高度 6.3m。据施救人员介

绍，伤者面朝下方趴在矸砂上，佩戴的安全带及安全绳完好无损，但安全带挂钩未连接安全绳结扣，矿帽脱落，矿灯完好（见图13）。

1.东 2#煤仓中心孔洞无遮挡等安全措施。根据龙坝煤矿《东 2#煤仓扩巷作业规程》防坠落安全风险辨识管措施，煤仓中心孔洞应保持有矸石，若未保持有矸石应采用盖板将煤仓中孔洞遮挡。现场勘查时，煤仓中心孔洞虽有部分矸石，但仍有 6.3m 空洞，且无任何遮挡设施（见图 12）。

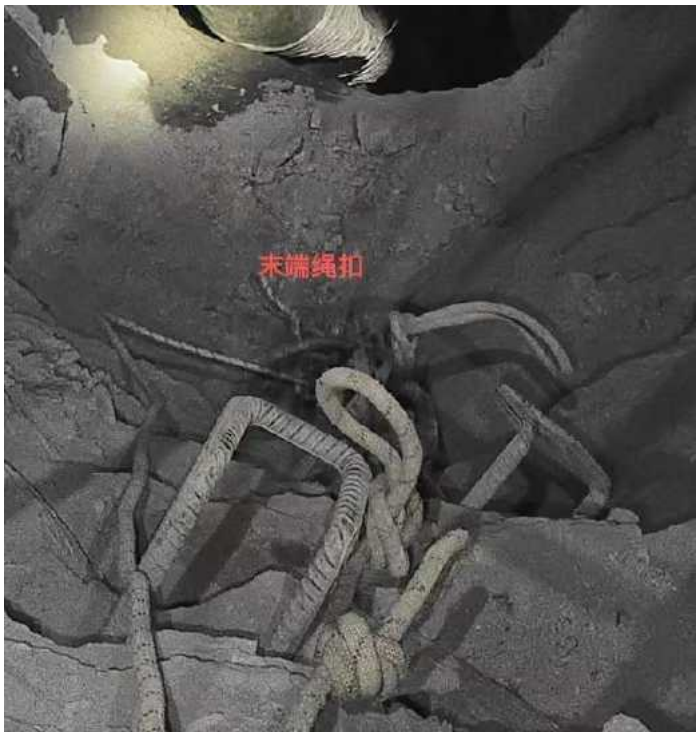
图 14　东 2#煤仓口二号平台矸石清理情况图

3.二平台清理过浮矸。调查现场人员邓友富、刘秀艮证言证实，印崇庆在炮后一个人进入东 2#煤仓二平台进行清矸；现场勘查发现，二平台靠近人行栈梯的位置浮矸已经清理完毕，二平台

浮矸已清理约 50%（见图 14）。
