光明区马田街道佳速隆金属制品有限公司“6·29”触电死亡事故调查报告

日期：2023年 03月 06日 信息来源： 光明区应急管理局 字号：

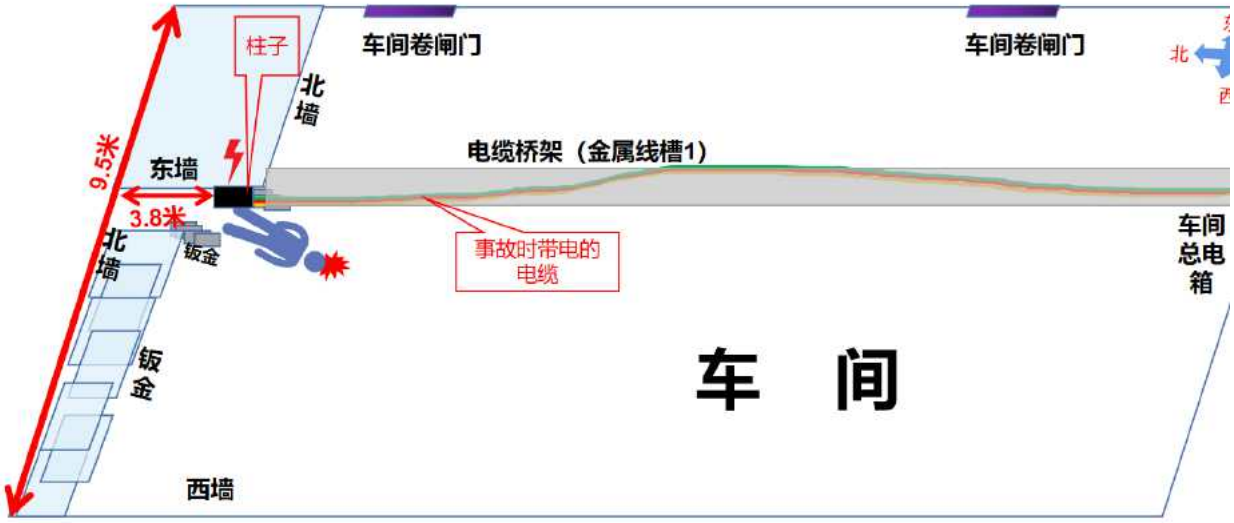
2022年6月29日上午，在光明区马田街道根竹园社区横坑工业园（竹田路120号）佳速隆公司旧工厂内，佳速隆公司车间主任黄主管莫现军因搬迁厂房的需要，安排汤瑞珍、邹向丽、钟人松、黄思、韦新健、赵明东等工人对旧工厂的电缆、配电箱还有其他杂物打包工作。安全主管莫现军安排汤瑞珍和邹向丽两人进行收电缆的工作，并为汤瑞珍配备了一架铝制人字梯，其中汤瑞珍主要负责拆工人邹向丽则负责扶住铝制人字梯帮汤瑞珍保持稳定并将汤瑞珍拆下的电缆缠绕起来。

13时许，车间主任黄君吃完午饭回到厂里继续搬板材等物资时看到汤瑞珍在总电箱旁边躺在一张靠背的椅子上吹风扇（系汤瑞珍内右侧从上向下数第四排左一空气开关电源输出侧引出一条风扇插座电缆，事发前该风扇一处于运转状态，即厂房总电箱总断路器事处于合闸通电状态）。

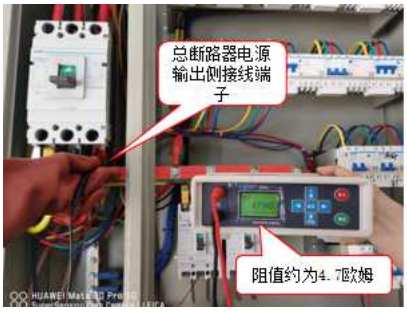
（1）事发前汤瑞珍站在铝质人字梯（铝质人字梯靠在与办公室西侧外墙墙面上）上进行电缆拆除作业，梯子高3.5米，中间有1
梯角完好无破损。梯子周边堆放有金属钣金材料，铝质人字梯梯脚、梯柱、梯棍均与周边金属钣金接触。选取多个与汤瑞珍作业使用
字梯梯身接触金属钣金进行等电位导通测试，测试结果为铝质人字梯梯身与周边接触的钣金处于导通状态，即铝合金人字梯、周边堆
金与大地处于同一等电位。

总电箱内从上向下数第一排、第二排、第三排漏电保护开关和下排断路器电源输出侧均无电缆输出或电缆被拆除，只有从上向下左侧第一个空气开关电源输出侧有一组电缆输出至移动风扇的电源插座上。

经现场测试，总断路器电源输出侧引出的电缆（为黄、绿、红3根相线与1根蓝色零线）与事发作业位置地面一组电缆（同样为黄3根相线与1根蓝色零线，电缆端头裸露）相对应颜色的相线和零线导通。

（3）模拟触电还原事故经过：14时许，汤瑞珍在进行拆除原激光切割机配电箱位置的电缆时，该电缆是通过金属线槽1敷设至金位置，激光切割机配电箱拆除后，只剩下该电缆悬空在金属线槽2旁，且端头裸露在外。因汤瑞珍在中午休息时，为了吹风扇私自从出一条电缆给风扇电源插座，并将总电源断路器合闸送电，而午休后又未将电源总断路器分闸断开，厂房总电源断路器一直处于合闸导致事发时，搭在金属线槽2上的电缆裸露端头一直处于带电状态。当汤瑞珍站在铝质人字梯子上进行电缆拆除作业时（距离地面1米左手拇指不慎触碰到电缆裸露的铜导体，由于汤瑞珍未佩戴任何劳动防护用品（未佩戴安全帽、未穿戴绝缘鞋和绝缘手套，上半身裸体与铝质人字梯接触，铝质人字梯与地面上的金属钣金处于同一等电位，电流流经汤瑞珍的左手，再通过铝合金梯子，与铝质人字梯属钣金等金属导体流入大地，导致汤瑞珍触电（触电过程中，触电电流回路中汤瑞珍相当于一个导体。根据《电流对人和家畜的效应分：通用部分》5.3活动抑制，在本部分中的“活动抑制”意味着这样一种电流效应，即受电流影响的人的身体（或身体的部分）不能活动。汤瑞珍在触电发生时，手和身体不能自主地活动无法自行摆脱带电体）。
