光明区马田街道骏业兴科技公司“5·22”触电事故调查报告

日期：2020年 07月 15日 信息来源： 光明区 字号：

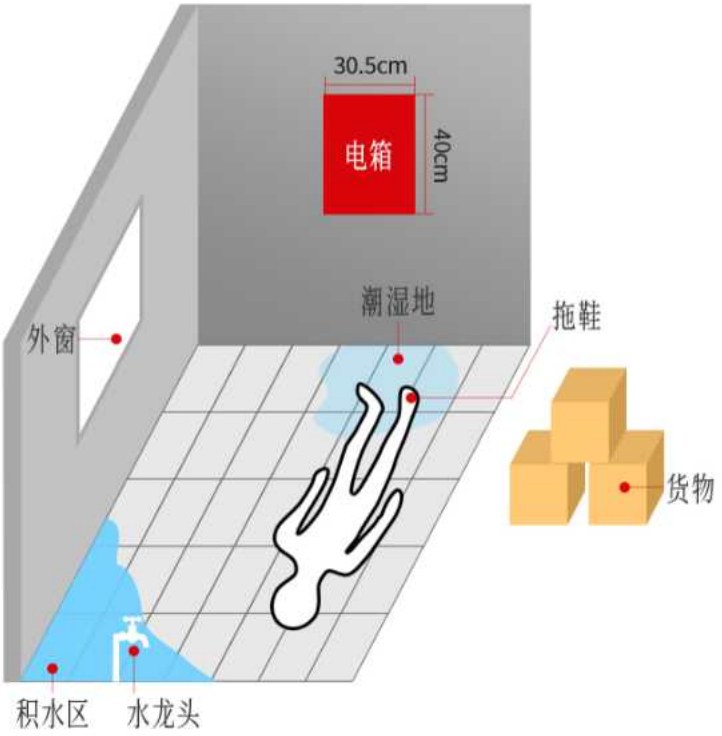
图1 现场示意图

1、涉事仓库面积约50㎡，里面堆放了大量半成品和杂物，仓库内靠外墙设置3个房间，分别是杂物房、危化品中间仓、洗手间点位于洗手间旁边约6㎡的空地处。

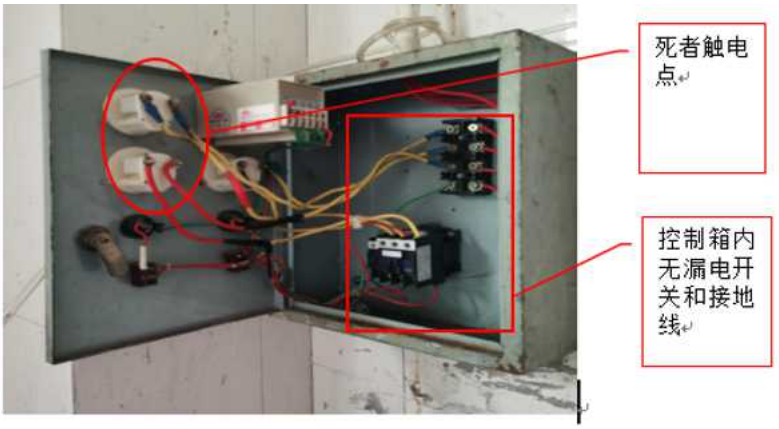
图2 涉事电箱及事故发生位置

图3 涉事电气控制箱

图4 涉事仓库地面积水

图5 死者遗留拖鞋

2、事发点洗手间外侧墙壁装置有水龙头，不时有水流出，涉事电箱下地面及事故发生位置潮湿，事发现场发现死者拖鞋。

4、涉事电气控制箱内无地线保护，箱门与箱体未使用PE线跨接保护，不满足《建筑电气工程施工质量验收规范》GB50303 -20
5.1.1“柜、台、箱的金属框架及基础型钢应与保护导体可靠连接；对于装有电器的可开启门，门和金属框架的接地端子间应选用截面
4mm²的黄绿色绝缘铜芯软导线连接，并应有标识”的规定。

5、涉事电气控制箱内无漏电保护开关，上级电箱内无漏电开关，一级电箱内无漏电保护开关，不满足《剩余电流动作保护装置安
行》（GB/T13955-2017）第4.4 分级保护 低压供用电系统中为了缩小发生人身电击事故和接地故障切断电源时引起的停电范围，剩
护装置应采取分级保护。4.5必须安装剩余电流保护装置的设备和场所4.5.1末端保护 b)生产用的电气设备；4.5.2线路保护 低压配电线
具体情况采用二级或三级保护时，在总电源端、分支端或线路末端安装剩余电流保护装置。

6、通电试验，涉事电气控制箱箱门背面存在220V电压的裸露带电体，不满足《低压配电设计规范》GB 50052-2011 5电气装置
护 5.1直接接触防护措施 5.1.1 带电部分应全部用绝缘层覆盖，其绝缘层应能长期承受在运行中遇到的机械、化学、电气及热的各种不
响。

2、涉事电气控制箱内无地线保护，箱门与箱体未使用PE线跨接保护，涉事电气控制箱及上级电箱均无漏电开关保护，且涉事电
箱门背面存在220V电压的裸露带电体。

1、加强对作业现场的安全检查，对带电作业要加强安全防护，并督促从业人员严格遵守安全生产规章制度和安全操作规程；

针对企业电气线路存在的问题，积极进行工作部署，进一步加强对企业电路安全保护装置的排查整治力度，对三级漏电保护装置摸排，并加强对第三方检测服务机构的服务水平与服务能力的监督与检查。
