稷山县建勇建材有限公司

“4·25”一般窒息事故调查报告

稷山县人民政府事故调查组

2025 年 6 月

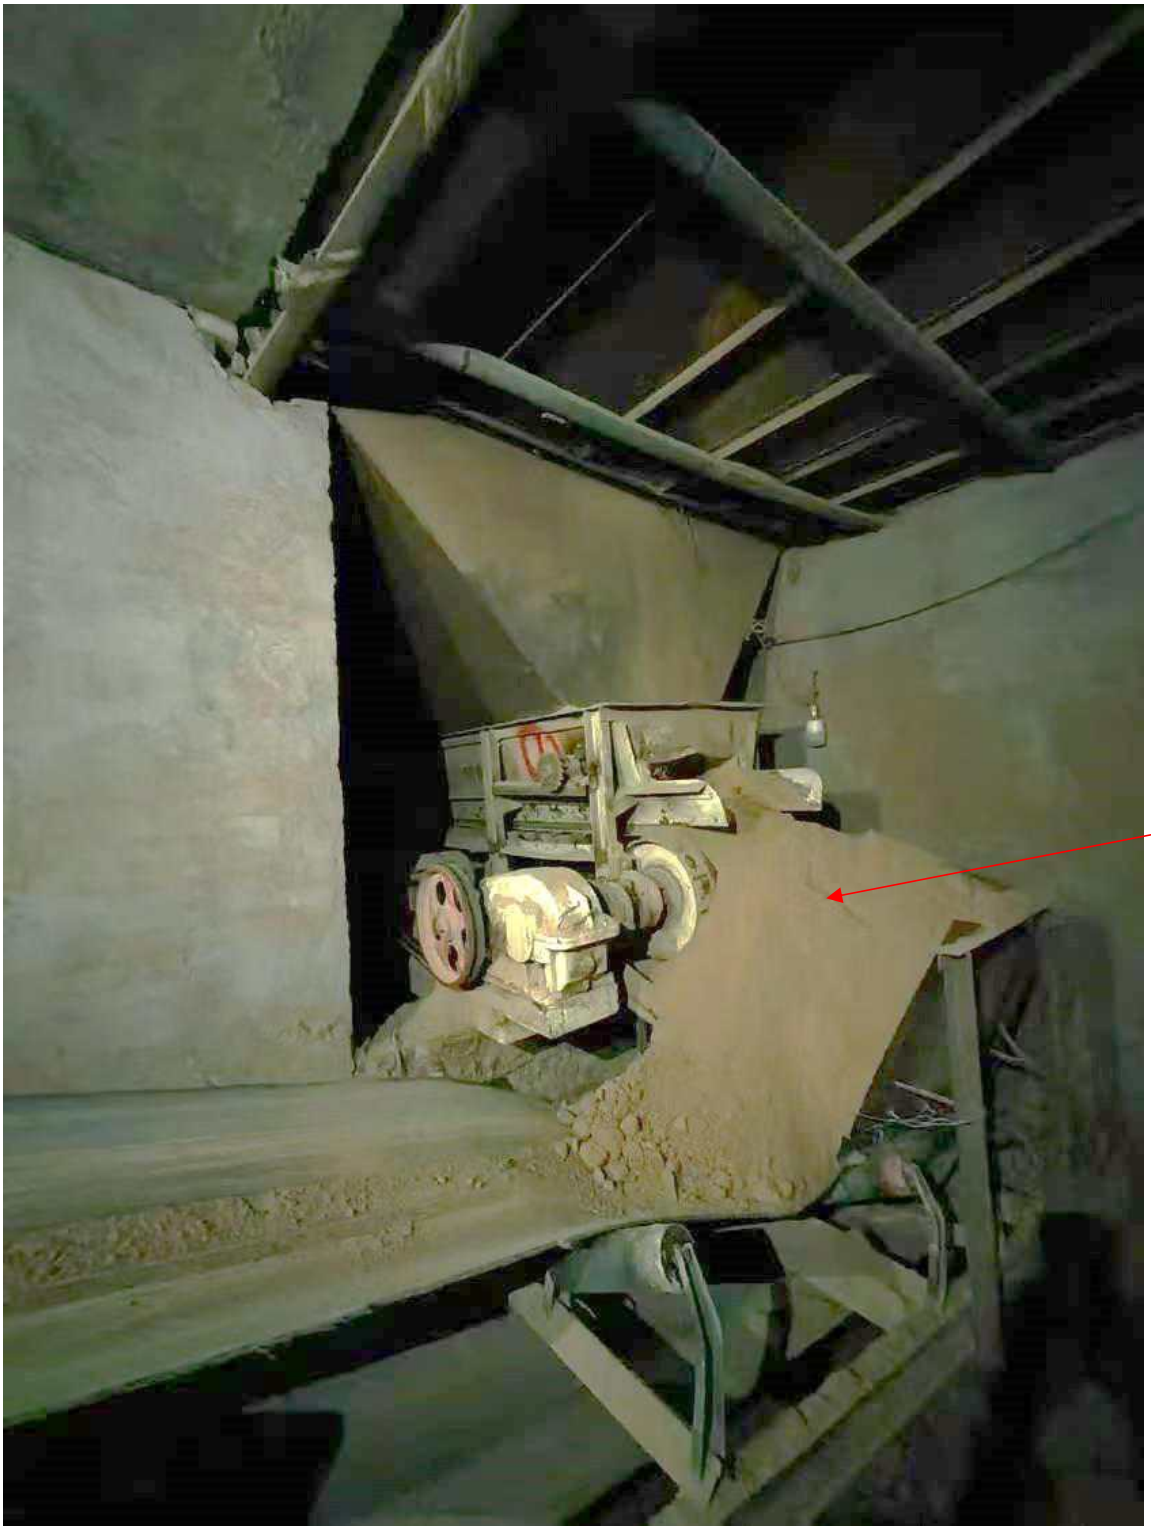
图 8 人员发现位置

仓内料不多时，就自行驾驶装载机加料，不与吴维琴及张有昌沟通；根据现场监控视频及结合谈话笔录，4 月 25 日 2 时 26 分，兰勤生上了一铲土，随后将装载机停在料仓东北方，其后一直到 3 时 1 分 34 秒，未看到装载机移动及兰勤生出现在视频范围内，2 时 50 分左右，吴维琴在张有昌的煤矸石破碎操作室坐了几分钟，看到土粉料仓快满，离开操作室，2 时 50 分 10 秒，从厂房西侧出来的转到料仓前看了一下，51 分向南走出视频区域，52 分 6 秒从料棚东侧走到北侧随后返回，56 分 38 秒从料棚东侧出来去关闭皮带输送机，57 分 40 秒拿着撬棍从料棚东侧走到北侧，随后再没有在视频中出现，3 时 1 分 34 秒到 3 分 35 秒，兰勤生启动装载机加了三铲土，随即加了 6 铲煤矸石，9 分 50 秒又加了两铲土，11 分 25 秒又将装载机停在料棚东北，36 分 17 秒兰勤生启动装载机加了三铲煤矸石，41 分 05 秒将装载机停在料棚西侧，45 分 10 秒看到料仓上部西侧平放一根撬棍，就下车将撬棍扔到料棚东侧；大约 3 时 20 分左右，张有昌发现粉料仓没土了，把搅拌机停机，去喊吴维琴没应答，就去车间门口、吴维琴管辖的皮带底下等处寻找未果，随后打电话通知在厂区宿舍休息的闫俊杰，闫俊杰马上来到车间，两人又到厂区车间内、吴维琴的私家车内等处去寻找也未找到，他们怀疑有可能掉到料仓内，3 时 48 分，将车间内所有设备停下来，张有昌从料仓上部格栅间下到料仓内，兰勤生在下料口外皮带处，其它人员及随后赶来的公司检修工周锁成、闫金生等人在料仓上面，大家配合清理料

仓内的粘土，大约4时21分，发现吴维琴被掩埋。

料仓进口东侧设置有专门用于清料的作业平台，呈南北向布置，作业平台采用方形钢管焊接而成，长 3m、宽 0.43m，作业平台底部距离料仓护板顶部 0.7m，作业平台北端距离东侧护板北端 0.55m。根据救援人员张有昌叙述人员发现时头上脚下，身体正面向西，弯腰，排除作业人员站在东侧作业平台，俯身清理料仓掉入料仓内部。

综上所述，吴维琴在未告知装载机驾驶员情况下，擅自冒险站在料仓口钢格栅上进行清料作业，不慎从钢格栅孔洞掉入料仓内部，料仓深度 2.7m 左右，料仓内部积料存有自西向东倾斜的粉状粘土，掉入后身体局部会进入粘土内被困，亡者无法立即爬出，作业现场噪声较大，装载机驾驶员未听见亡者呼救声。装载机司机在驾驶位置无法直视料仓内部情况，在不知料仓内有人情况下，将约 8.4m^3 粘土倾倒入料仓，导致吴维琴被粘土掩埋窒息死亡，是事故发生的直接原因。
