博望区安徽乌斯维肯数控机床股份有限公司“4·3”一般起重伤害事故调查报告

编制单位：马鞍山市博望区人民政府事故调查组

编制日期：2023年5月15日

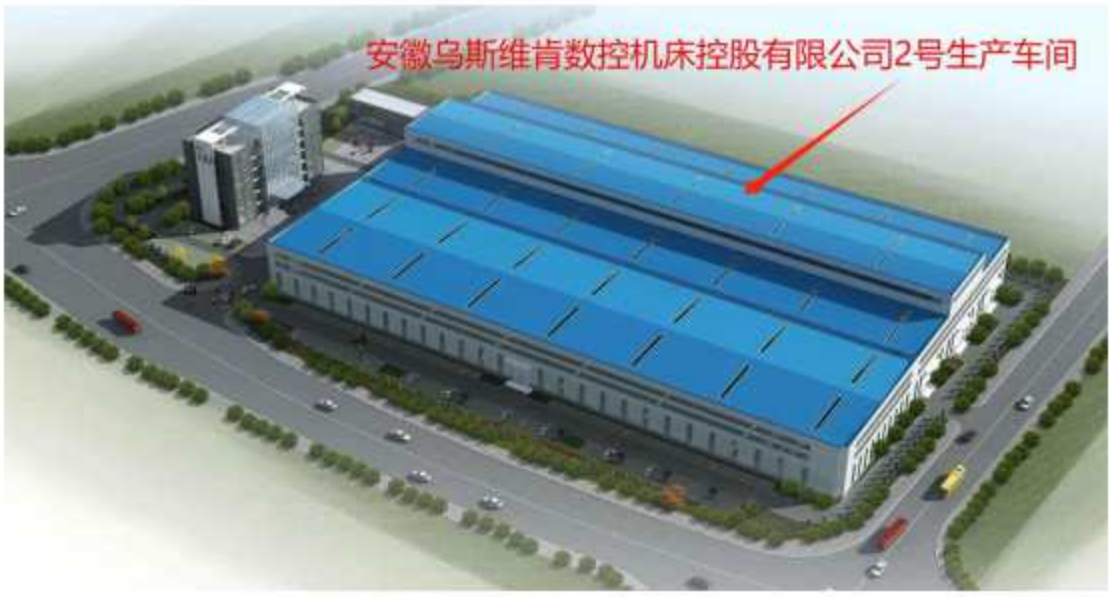
图 1 安徽乌斯维肯数控机床股份有限公司 2 号生产车间鸟瞰图

2023 年 4 月 3 日 13: 11 左右，位于马鞍山市博望区博望镇九博科技园内的安徽乌斯维肯数控机床股份有限公司 2 号生产车间内，油漆工陶某二无证上岗违规操作桥式起重机（简称行车）吊运翻转机床机架时，由于机床机架起吊较高、晃动加大，碰撞挤压到吊物对面的陶某福胸部，经抢救无效死亡。安徽乌斯维肯数控机床股份有限公司 2 号生产车间鸟瞰图（见下图 1）

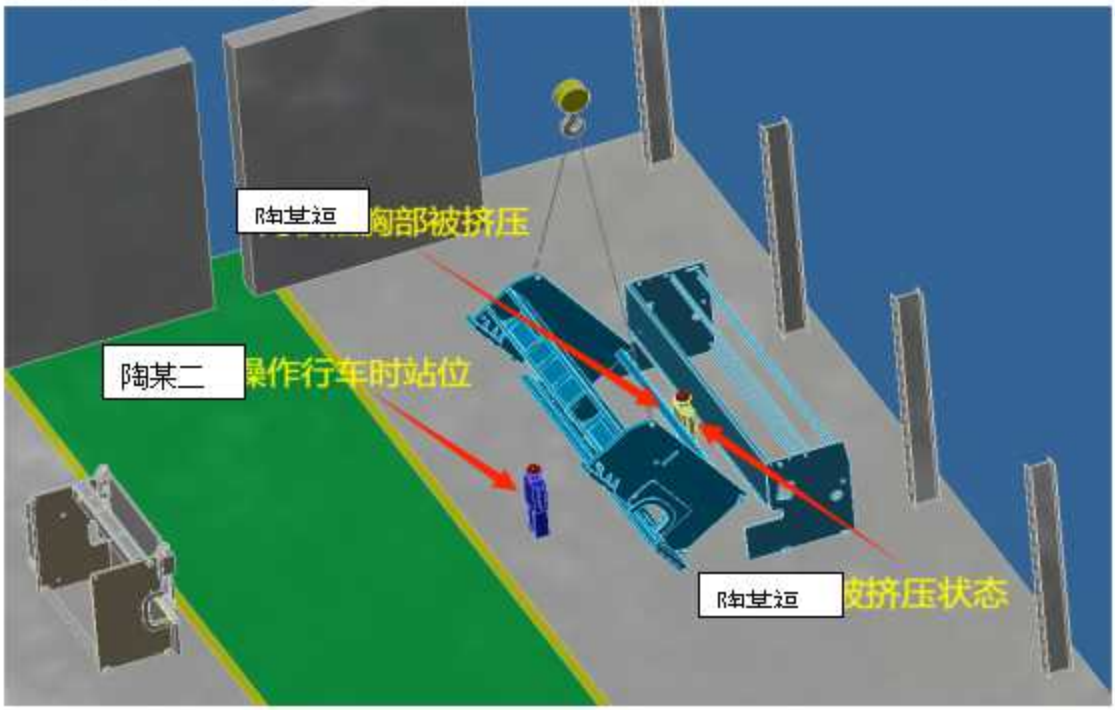
图 9 陶某福胸部突如其来被游摆的机床机架碰撞挤压状况复原示意图

4 月 3 日 13：11 许，陶某二欲将吊起的机架水平放置，便于油漆工施工，由于起吊物件位置较高，吊钩以下的机床机架出现大幅度的游摆晃动（晃动幅度超过 1m），重达 13t 的数控机床机架直接碰撞挤压到油漆工陶某福的胸部。陶某

1.陶某二安全责任意识淡薄，缺乏必要的起重机吊装知识和技能，私自启动行车吊运机床机架从事翻转作业；操作前未检查四周是否有障碍物和人员；起吊时，未按规定先将重物吊离地面不大于200mm后，检查起重机及吊物的稳定性，且冒险将吊物直接吊运至1m高度；缺乏对吊物起升较高后游摆晃动的控制技能，以至于吊物游摆晃动幅度超过1m，游摆晃动力矩加大；致使陶某福被碰撞挤压伤害，其行为属于违章作业。陶某二对此次事故负有直接责任。
