荔湾花地广建白鹅潭项目
“6·23”一般起重伤害事故调查报告

荔湾区政府事故调查组

2025年8月

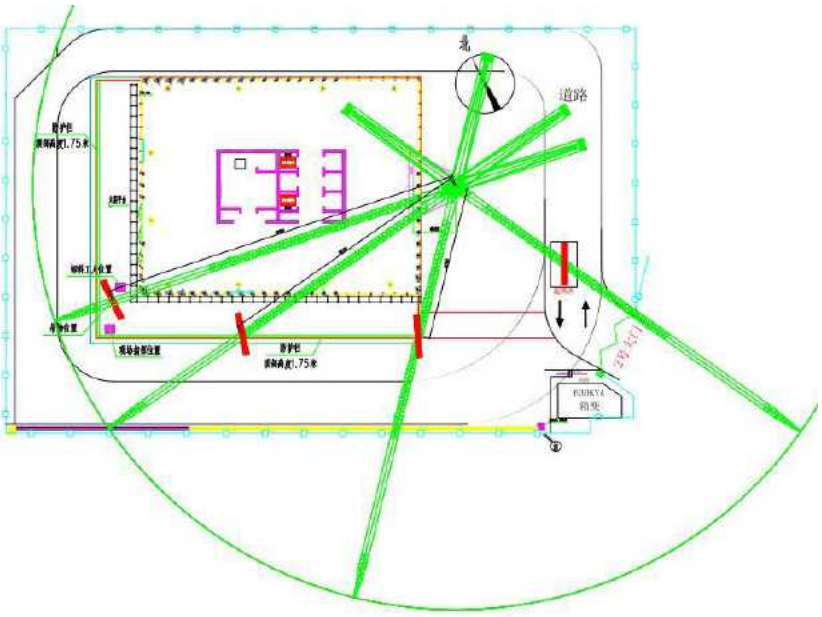
图 2 第二吊铝型材吊运轨迹模拟图

17 时 12 分许，塔式起重机吊起第二批铝型材，当第二吊铝型材上升至底部距离裙楼六层屋面约 2 米高度时，通过操控塔吊起重臂小车变幅以及转动起重臂，使货物进入建筑物裙楼六层屋面范围并向着裙楼六层屋面西南角方向转去，深圳源和鑫工人凡某林[2]在第二吊材料卸料位置配合材料就位、解钩等工作。

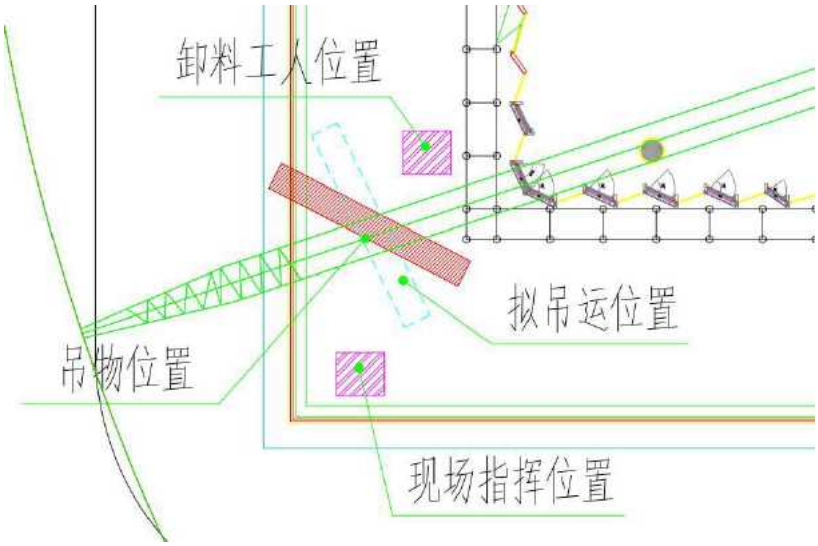
图 3 第二吊铝型材空中摆动示意图

17 时 15 分，铝型材在空中摆动后一端底部高度恰好与裙楼六层屋面西南角处定型化护栏顶部高度持平而被托住，第二吊铝型材重量落在内侧吊带上，随后吊装带环眼处断裂。散落的铝型材将擅自靠近货物的凡某林以仰卧姿势压倒受伤在地。

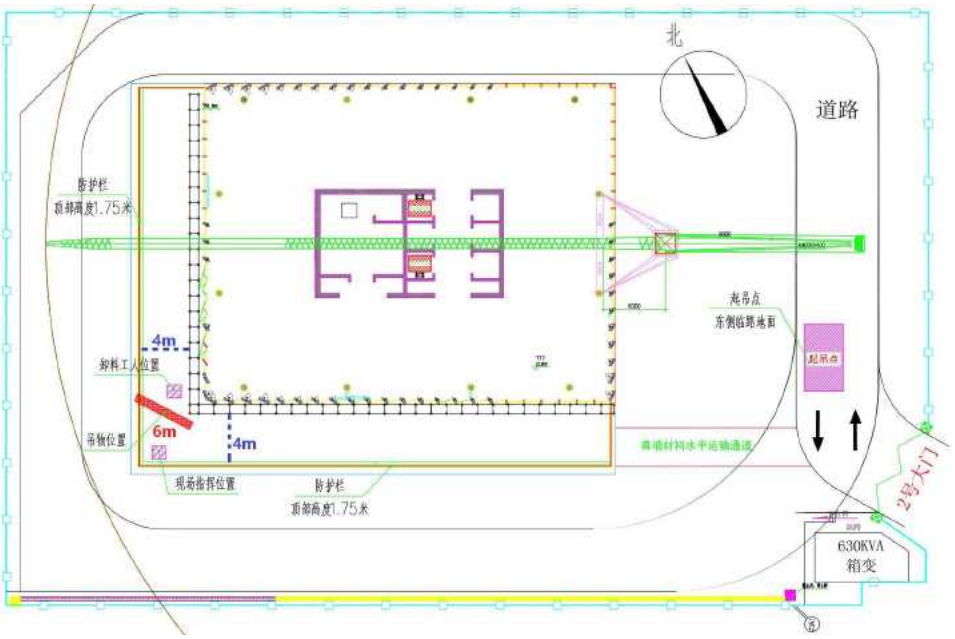
图 4 事发现场位置示意图

事发现场位于在建建筑物裙楼六层屋面西南角，裙楼屋面外脚手架与反坎之间净宽仅 4 米宽,场地狭窄导致 6 米长铝型材无法横着下放就位；裙楼屋面距地高度为 24.2 米，四周混凝土反坎上均安装好定型化金属防护栏杆，防护体系顶部距地约为 1.75 米。

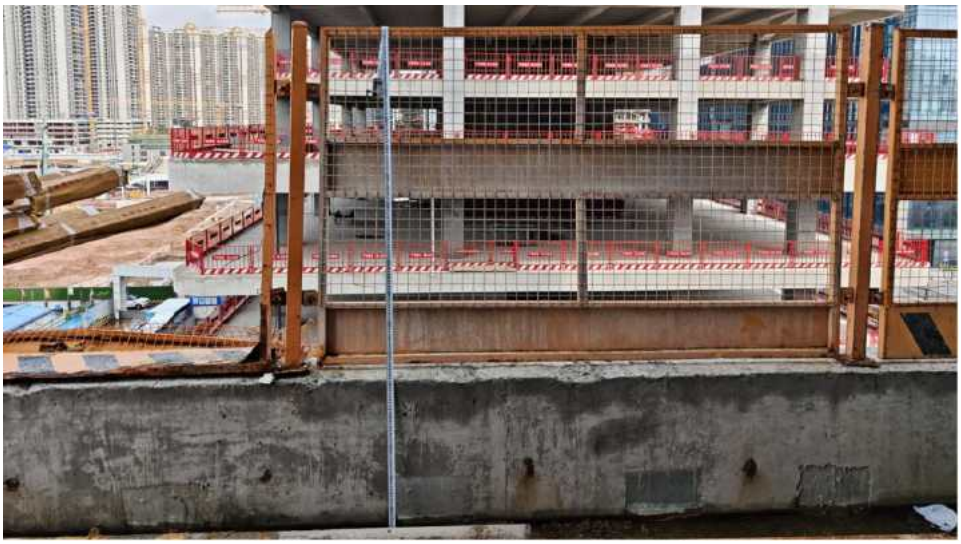
图 5 裙楼屋面防护栏杆

现场铝型材呈扇形散落，3 幅防护栏被压倒了，其他防护栏未破损。

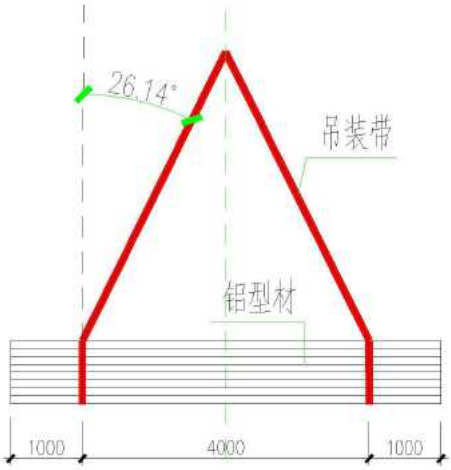
图 14 两肢吊索吊装工况示意图

两次铝型材均采用两肢吊索吊装方式，同时两侧每一肢吊索采用可有效防止物品滑落、确保吊装过程中的稳定性的扼圈式捆绑方式，捆绑吊物的两根吊装带长度一样、捆绑方式一样，可以确保吊起吊物时保持平衡。根据《编织吊索 安全性 第 1 部分: 一般用途合成纤维扁平吊装带》相关[2]标准，可知该吊运方式工作极限荷载系数 M_1

为 1.12，计算可得该吊运方式极限工作总载荷 T_1=3.36 吨，大于该次吊运铝型材最不利工况时极限荷载 $T_{极限}$=2.915 吨。

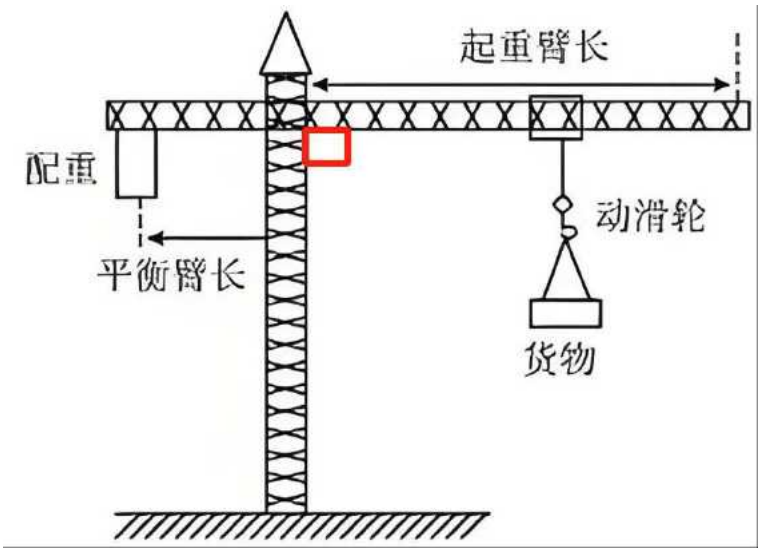
图 17 塔吊在负载时状态

1.事发时，由于塔吊起重臂与塔身夹角存在随着小车幅度变化而变化的正常现象,造成吊运过程中铝型材距离裙楼六层屋面高度发生变化。

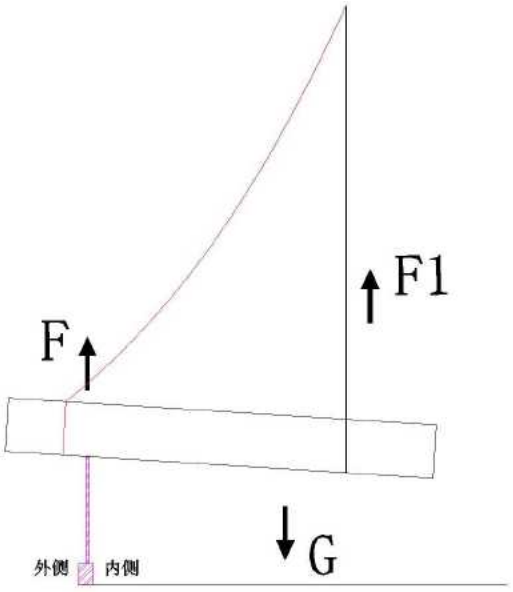
图 18 铝型材落在护栏上的受力示意图

在到达事发处时，铝型材跟随大臂摆动因惯性加上阵风影响而晃动，导致铝型材一端压在防护栏杆上，此时铝型材外侧完全落在裙楼六层屋面西南角处定型化护栏上并形成“外高内低”的不平衡受力姿势。

该不平衡受力姿势，在实际上将铝型材由两肢吊索吊装方式变成了单肢吊索扼圈式提升方式，工作极限荷载系数M_2变化为0.8，此时吊装带极限荷载**T_2=2.4吨**，同时小于最不利工况时极限荷载**$T_{极限}$=2.915吨**和铝型材重量2.65吨，导致吊装带系索环眼处断裂。

因此，事发时铝型材一端落在定型护栏时造成两肢吊运吊装带处于不均衡受力状态,对单侧吊装带产生瞬间加载、增加受力的问题，超过了吊装带的承载极限，造成吊装带系索环眼断裂引发事故。
