和县安徽飞时达化工科技有限公司
2022年“7·13”一般物体打击事故
调查报告

2022年7月13日14时09分许，和县经济开发区安徽省精细化工产业有机合成基地（和县化工园区）内安徽飞时达化工科技有限公司，新型环保增塑剂生产线D线脱酸釜V0301D在停产期间发生一起物体打击事故，造成1人死亡，事故直接经济损失87.54万元。

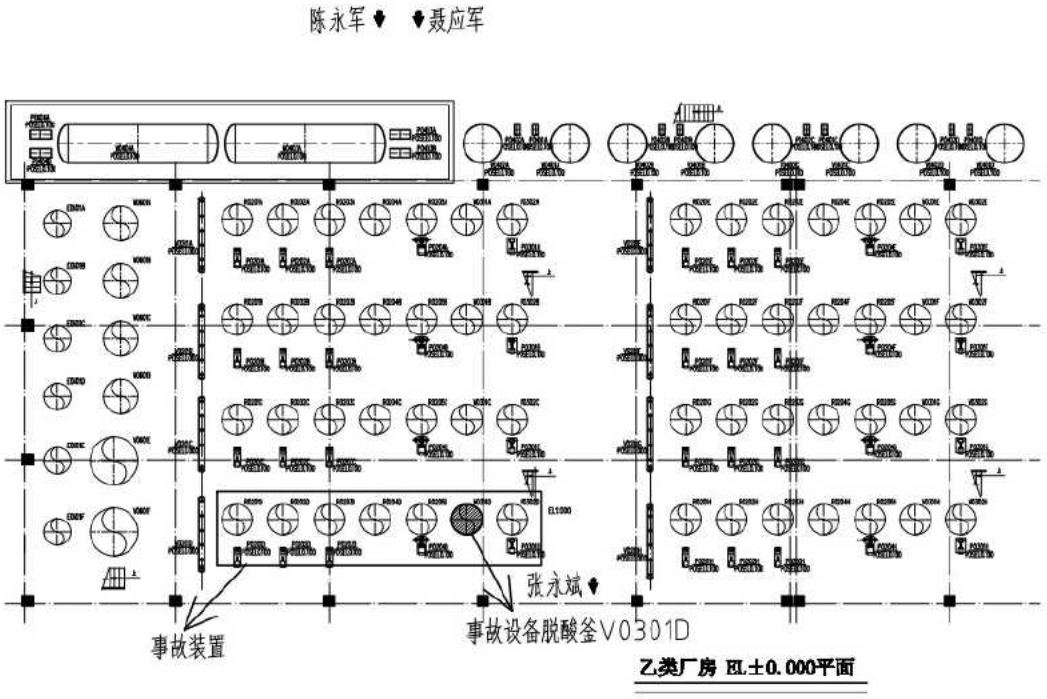
图 3-1 事故发生时乙类厂房设备布置及相关人员分布图（一层平面）

2. 事故发生时有关人员情况。事故发生前有副总经理陈*强、机修工张*斌、机修工陈*军、机修工聂*军共 4 人在乙类厂房。陈*强、张*斌在乙类厂房北部查找 D 线脱酸釜 V0301D 物料泵不出料的原因；同时飞时达公司乙类厂房东南边陈*军、聂*军在电焊作业。

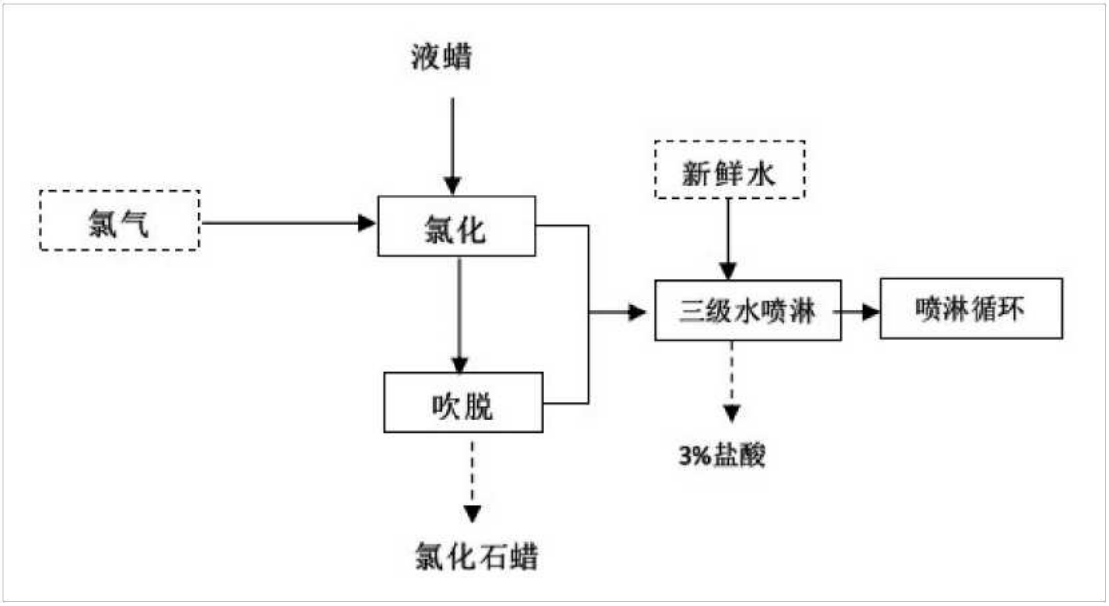
图4 氯化石蜡的生产工艺流程方框图

3.事故设备工艺情况。氯化反应生成的氯化石蜡初成品，投入脱酸釜，用压缩空气鼓泡吹扫脱酸，经脱酸后加入定量的稳定剂即为成品-氯化石蜡，用成品输送泵输送至成品槽待售。脱酸釜出来的含有HCl和少量氯气的气体，经过HCl吸收系统三次吸收制盐酸，再经尾气吸收塔用碱液吸收多余氯气后至排气管排放至大气。脱酸釜尾气管道设有单向阀，用于阻止喷淋中间储水罐中液体逆向流入脱酸釜。

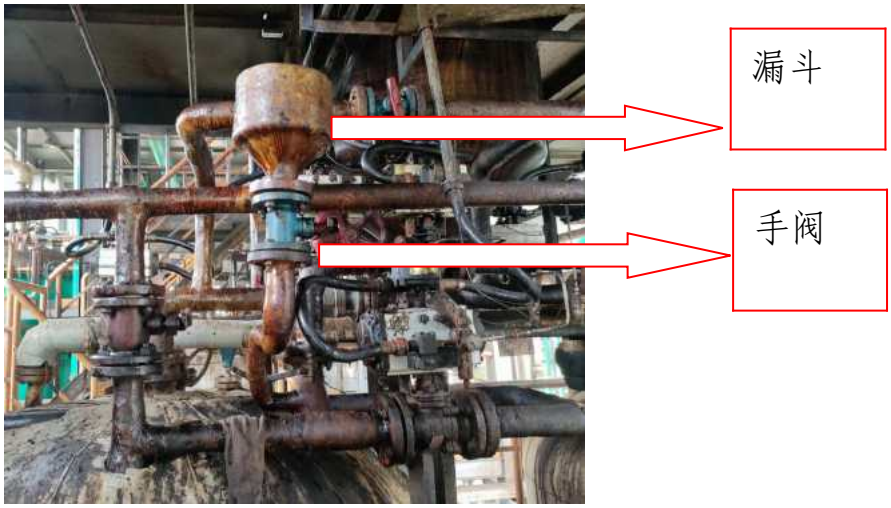
图 5　企业擅自改装的手阀加漏斗

4.事故设备擅自变更情况。试生产期间，飞时达公司未履行变更管理程序擅自进行以下变更:（1）将脱酸釜放空管的单向进气阀，擅自变更为手阀加漏斗;（2）进脱酸釜的压缩空气管线擅自增加了旁路和手阀;（3）原设计“来自稳定剂计量槽的稳定剂”进脱酸釜口与进料口共用管口，擅自变更为单独的管口;（4）擅自增加了去尾气吸收的单独管口。

3.企业设备设施变更管理不到位，部分设施设备选型不符合安全要求。企业擅自将“单向进气阀”变更为“手阀加漏斗”，从装置策划、施工安装到投入运行，没有严格履行变更申请、安全论证审批、实施和验收等变更管理程序，没有全面评估分析变更产生的安全风险。脱酸釜尾气管道阀门选型不合理，水平布置的PP材质法兰单向阀不能有效阻止喷淋中间储水罐中液体逆向流入脱酸釜，不能充分保障脱酸釜与水隔绝，不能有效保障脱酸釜安全工作环境。

4.要强化建设项目变更管理。建设项目涉及工艺、设备等重大变更的、改变安全设施设计且可能降低安全性能的、在施工期间重新设计的，应重新进行安全审查，经原设计单位或工艺、设备转让方确认，并严格履行变更设计手续。
