广州原道信息技术有限公司“4•4”
一般触电事故调查报告

广州市黄埔区生产安全事故调查组

2024 年 5 月 16 日

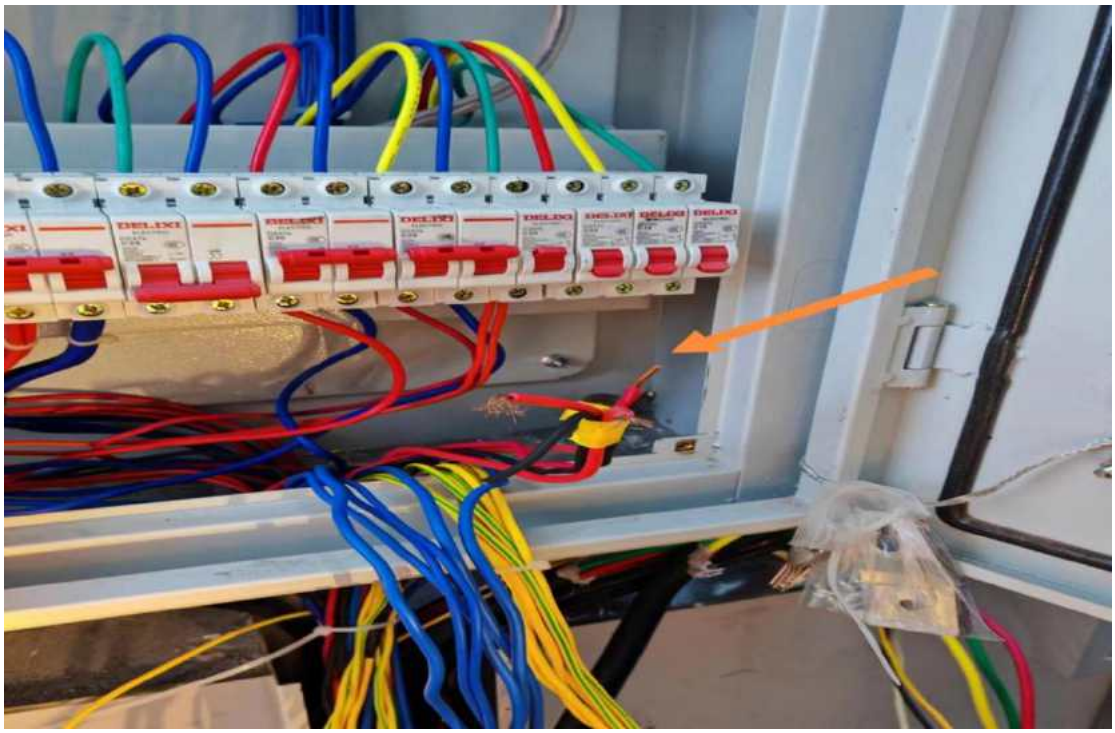
事故调查组组织有资质第三方检测机构对事故现场进行了勘察检测。第三方检测机构对事故现场消防控制室UPS电源室内市电配电箱进行检查，发现场部分电缆头裸露未包扎，经现场对裸露电缆头测量发现有一处电缆铜芯裸露带

电，现场测量该相电缆线头对地电压为 AC 232.7V。经现场勘查及检测，分析导致该事故原因如下:

图 1 带电电缆铜芯裸露点

1.维修线路的运行电压为交流 220V，高于人体的安全电压 36V，送电后现场存在有部分线缆线头裸露线缆，未做绝缘保护。经测量一处电缆铜芯裸露带电、对地电压为 AC 232.7V，是导致死者触电死亡的事故隐患。
