大冶市兴雄矿粉厂“7•15”一般事故调查报告

发表日期：2025-09-29　文章来源：大冶市应急管理局

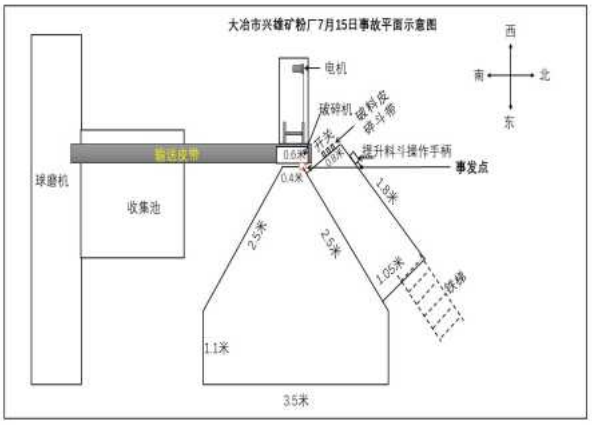
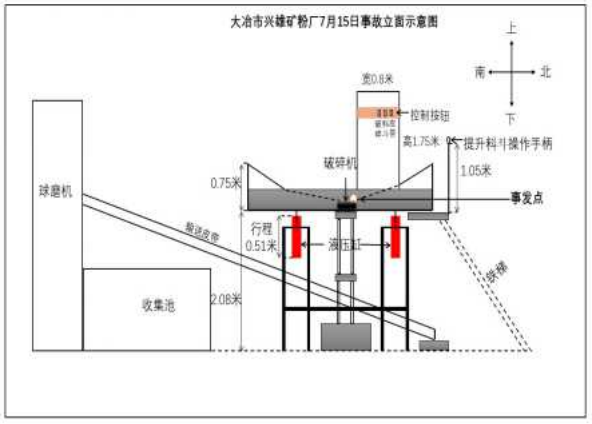
1.事故发生地情况。事故发生在兴雄矿粉厂矿石给料棚，该给料棚呈南北方向搭建，为彩钢瓦坡屋面、钢结构棚屋，棚屋南面为一彩钢板墙相隔的球磨机房，棚屋东、西、北面均为无侧墙的空旷面。棚内安装有物料提升斗、料平台、输送皮带及电源与液压控制等设备系统。事故地点位于物料提升斗出口与破碎机入口之间的间隙中。

2.物料提升斗基本情况。物料提升斗为一个一端固定、另一端可升降的物料缓存输送设备，由钢板制成，其底状。提升斗底板出料口端使用铰链与其基座之间连接和固定，另一端在“伸缩式套筒液压油缸（简称液压缸）”的绕该铰链升降。液压杆的最大行程510mm，当液压杆处于零行程时，提升斗处于提升零角度（归位）状态，当液压行程时，提升斗处于最大提升角度（高位）状态，提升斗在液压杆最大行程状态下的最大提升角度约20°。

当提升斗处于提升零角度（归位）状态时，其出料口挡料钢板与破碎机入口钢板之间的间隙：底口最小100mm260mm，提升机出口挡料板与给料平台西面围栏间距300mm；当提升斗处于最大提升20°角度（高位）状态时，料钢板与破碎机入口钢板之间的间隙：底口最小90mm，上口最大200mm，提升机出口挡料板与给料平台西300mm。

胡某花受伤所在的给料平台区域只有提升斗及其挡料钢板存在机械运动，结合现场勘查进行伤害分析：受伤部受伤性质：机械挤压伤；起因物：提升中的提升斗；致害物：提升斗出料口挡料钢板及破碎机入口钢板；伤害方式安全状态：平台与提升斗及破碎机入口之间无防护栏。

（二）加强设备安全防护措施。一是完善安全防护设施，在操作平台和提升斗之间加设隔离防护围栏，防止人机械运动部位而造成伤害。二是对人员上下操作平台爬梯按规范设置，对颚式破碎机传动皮带设置防护罩，对传输
