化州市嘉燕悦江府项目（一期）“9•21”一般高处坠落事故调查报告

日期：2025-01-08 作者： 来源： 化州市应急管理局

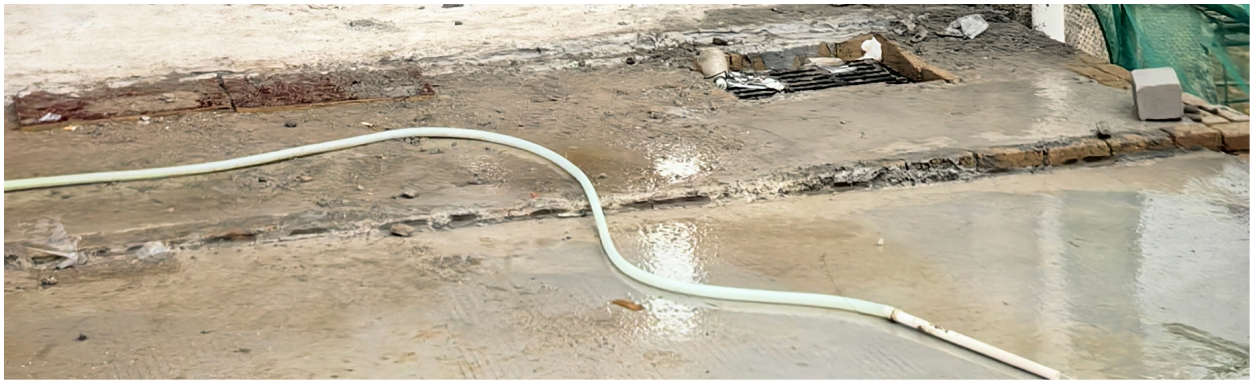
图片1

经现场勘查，该事故发生在嘉燕悦江府（一期）九号楼裙楼露台，该露台北面没有防护栏杆，东西两边安装有玻璃栏杆，事故发生时，只装好不锈钢架，还没有装玻璃（图片1），工人从装玻璃的位置跌落到地面（图片2）。

嘉燕悦江府（一期）九号楼裙楼露台临边安全防护不足；防水作业工人安全意识淡薄，违反作业规程铺贴卷材，是该起事故发生的直接原因。

1.化州建总，要从本次事故中深刻吸取教训，切实落实企业安全生产主体责任；举一反三，加强现场施工的安全管理, 严格按施工方案和程序落实各项安全防护措施；切实加强对从业人员的安全管理及安全培训教育，督促工地内工作人员严格落实工地各项规章制度和操作规程，加大监管力度，及时消除各种安全隐患，确保施工安全，避免类似事故发生。
