江门市骏通建材科技有限公司“7·26”

较大坍塌事故调查报告

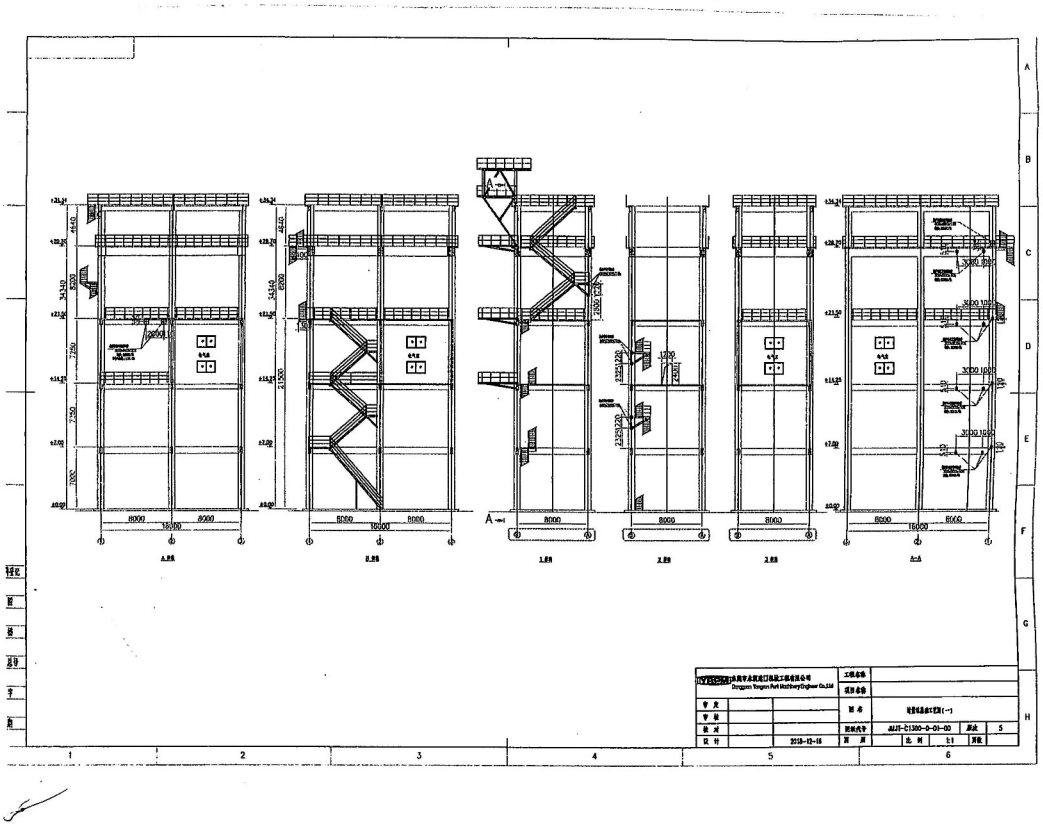
2.事故现场情况

事故现场为“500TPH计量装船系统”，该系统包括混凝土承载框架、计量仓及其附属设备和输送设备等，用途是对骏通公司生产的矿粉进行称重计量，然后输送到停泊在码头的船舶。该系统由东莞市永润港口机械工程有限公司（以下简称“永润公司”）按照骏通公司每小时不少于500吨的计量装船能力的要求进行设计，并提供相关设备及安装和调试，同时负责提供该系统混凝土承载框架及计量站基础工艺图（包括：称重、支点、传感器、电缆线的走向及计量仓预埋件，负重数据和承重点数据等），混凝土承载框架则由骏通公司负责建设，于2018年12月动工，2019年4月完工。从永润公司提供的基础工艺图显示，该系统混凝土承载框架高度为34.3米，分为五层，每层单个跨度8米，顶部共承托南北向各一个200立方米的计量仓，分别支承于29.70米标高处的钢筋混凝土梁，每个计量仓设3个支承点，每个支承点的设计荷载是1.2x80kN。控制室位于二层。该系统旁边3个成品仓主要用于储存生产出来的矿粉，事发时3个成品仓实际储存量约1万吨。事故发生部位为北面的计量仓及混凝土承载框架。

2019年5月，永润公司开始进行设备安装。2019年7月22日，骏通公司设备主管张胜利（48岁，河南人，事故中已死亡）、永润公司副总经理严建平和电气工程师黄文彬（44岁，江西人，事故中已死亡）对“500TPH计量装船系统”进行空载调试。2019年7月26日8时左右正常开机，空载运行未发现问题，12时关机，14时再次空载运行1小时左右开始投料负载试机，进行矿粉计量称重设备调试作业。15时45分左右，当持续对北面的200立方米的计量仓灌入矿粉荷载达到约1200kN(120吨)时，北侧29.70米标高处的KL2钢筋混凝土梁首先发生断裂，导致装载着1200kN矿粉的计量仓下坠，连续砸穿21.50米、14.25米、7.00米标高的钢筋混凝土梁板后落到地面。事故造成严建平从五层计量仓坠地受伤，经新会区古井卫生院现场抢救，于26日16时45分抢救无效死亡；张胜

约160kN(16吨),合计约1360kN(136吨),每个支承点的实际荷载值约1360kN/3=453kN(45.3吨),远远大于钢筋混凝土梁的设计计算荷载1.2x80kN=96kN(9.6吨),为实际荷载的21.2%,导致29.70米标高处的KL2钢筋混凝土梁断裂。

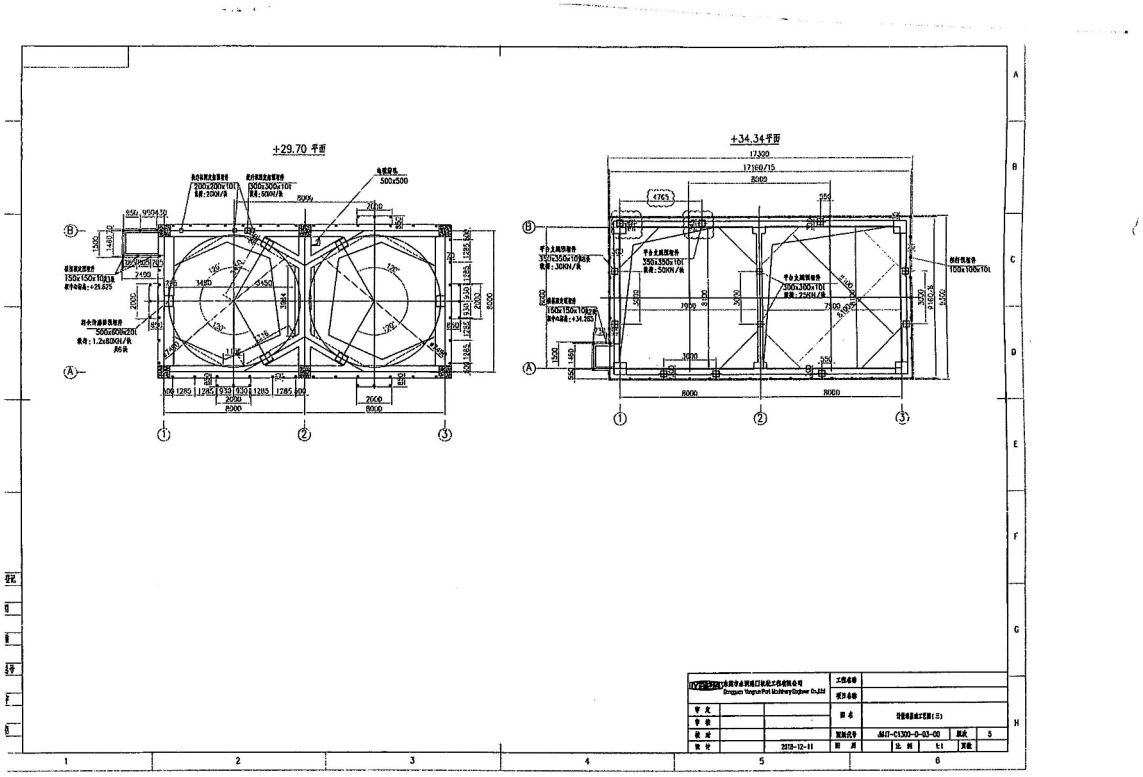
“500TPH计量装船系统”基础工艺图（三）（版次5）

“500TPH计量装船系统”计量仓支承点事发时实际荷载为设计荷载的近5倍，出现严重偏差，是导致此次事故的直接原因。

根据永润公司提供的“500TPH计量装船系统”基础工艺图(三)，计量仓支承于29.70米标高处的钢筋混凝土梁，每个计量仓设3个支承点，每个支承点的设计荷载是1.2x80kN。经事故调查组委托第三方对混凝土承载框架进行抽样检测和计算复核，确认支承点对应的梁是按该集中荷载(1.2x80kN)进行截面设计和配筋。事故发生时，计量仓内矿粉的荷载约1200kN(120吨)，计量仓自重

（1）安全生产主体责任不落实，计量仓为200立方米（自重16吨），每个支承点的设计荷载应为99.7吨（矿粉比重为0.8—1.2，取中间值计算，（1.2x160kN+1.4x10kN/m3x200m3）/3=997kN，即99.7吨），但基础工艺图的每个支承点设计荷载仅为1.2x80kN（每个支承点为9.6吨），设计与实际出现严重偏差；
