海珠琶洲琶醍创意园改造项目“4·21”一般高处坠落事故调查报告

海珠区政府事故调查组

2025年8月

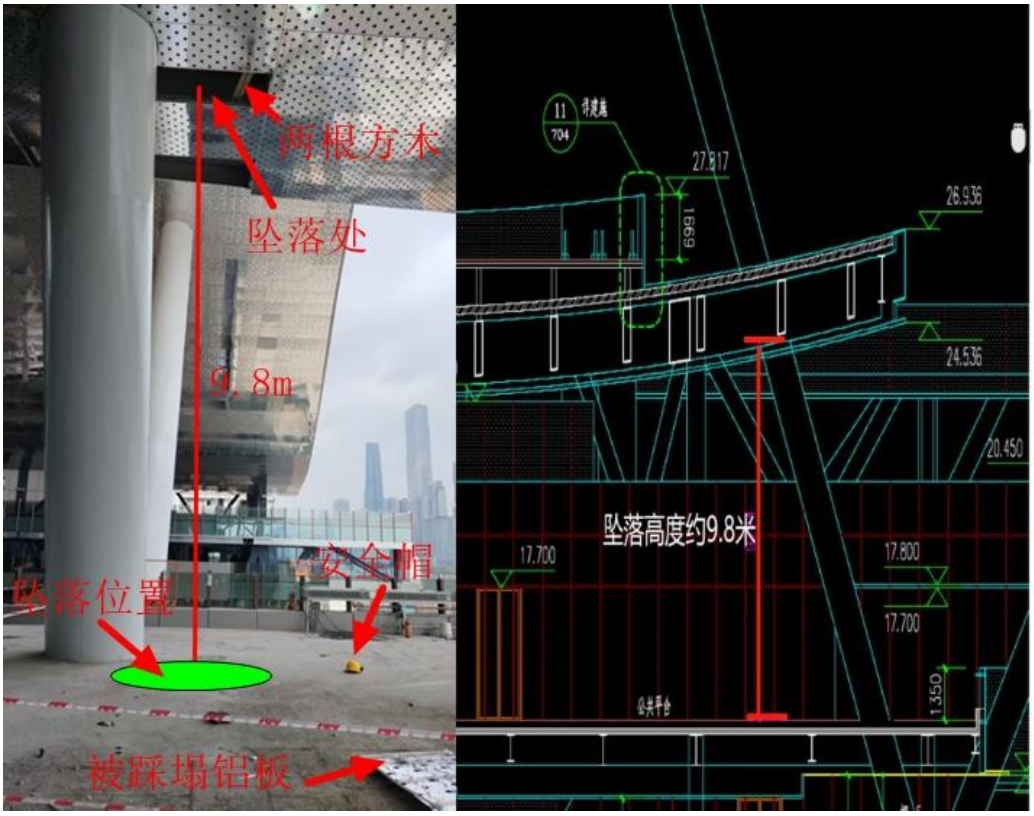
11 时 10 分，张*接线至 G-M 轴交 G-5～G-7 轴四楼吊顶内腔区域作业时随吊顶穿孔铝板坠落至三楼公共平台地面（见图 1）。

图 1 事发现场情况

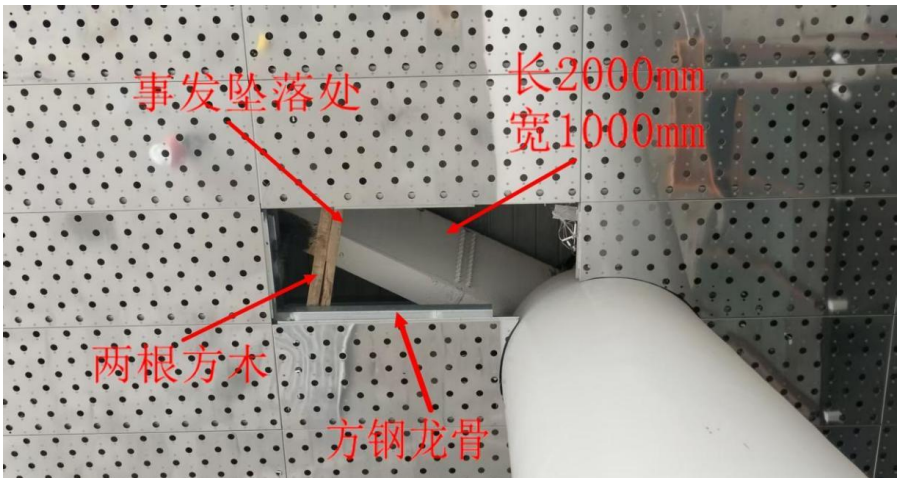
米。张*坠落处[23]两侧安装有方钢龙骨，正上方安装有一根钢结构屋面钢梁，事发现场放有两根方木横跨于两侧方钢龙骨[24]。事发时小云手吊顶穿孔铝板已基本完成安装，泛光照明灯具已安装在穿孔铝板小孔上，穿孔铝板内灯具之间电线已连接，少量铝板间灯具未接线（见图 2、图 3）。因屋面柱子间距较大且穿孔铝板间无缝隙，吊顶下方不具备挂设防坠平网条件。

图 2 事发坠落处情况

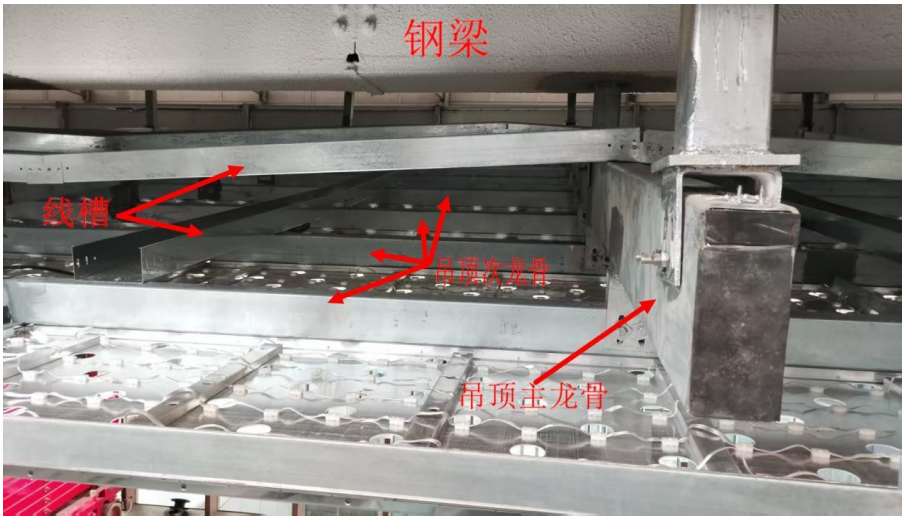
吊顶内腔白天光线充足、视线良好，中间安装有钢梁、吊顶主龙骨、线槽等障碍物阻碍工人行走，吊顶次龙骨为方钢龙骨，工人在吊顶内腔行走需踩在吊顶次龙骨上，全程佩戴安全带并将防坠绳挂在吊顶钢结构主龙骨上，事发区域未见有防坠安全绳及安全警示标志。

图 3 吊顶内情况

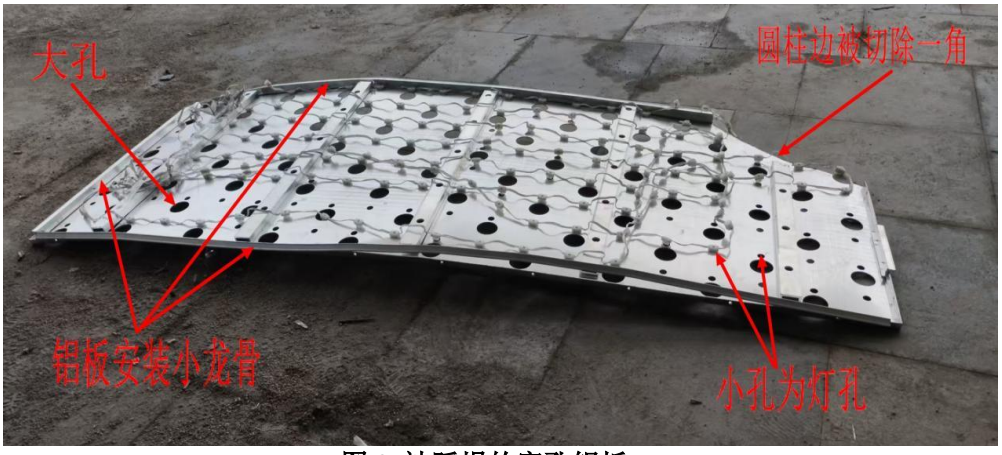
事发地面留有张*事发前佩戴的安全帽以及被踩塌的穿孔铝板。事发时被踩塌的穿孔铝板坠落在三层公共平台上，穿孔铝板已发生变形，铝板四周安装有卡条，卡条与铝板通过自攻螺丝连接，穿孔铝板上设有多个大孔和小孔，大孔为透气透光孔、小孔为泛光照明灯具安装预留孔[25]（见图 3、图 4）。

图 3 被踩塌的穿孔铝板

2025 年 4 月 21 日上午，工人张*在北侧小云手四楼吊顶内腔泛光照明接线至 G-M 轴交 G-5～G-7 轴位置时，因站立不稳而踩踏在吊顶穿孔铝板上，由于吊顶穿孔铝板不具备承载能力且张*作业时未佩戴安全带，导致张*与吊顶穿孔铝板一起从吊顶内坠落至三楼公共平台的石板层地面。

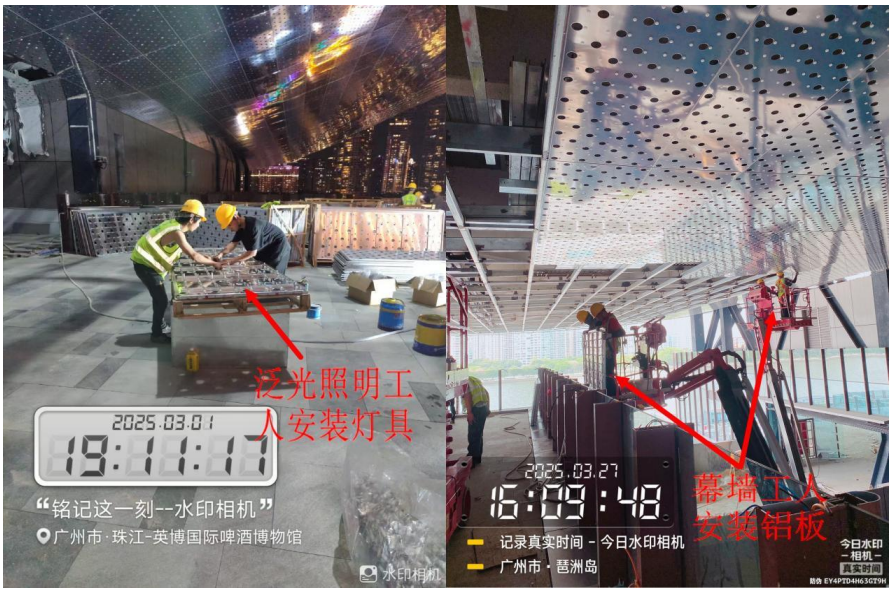
[25] 经鼎恒照明公司、广州房开公司确认，泛光照明工程专业分包单位在地面将泛光照明灯具安装在穿孔铝板小孔上并把穿孔铝板内的灯具之间接线接好，等幕墙工程专业分包单位用高空车把铝板安装好之后，泛光照明工程专业分包单位再到吊顶内腔完成穿孔铝板之间的灯具接线作业、主电源线路与控制线路敷设作业以及线路调试作业。

图 4 灯具及铝板安装过程
