常德临澧“1•10”下穿焦柳铁路新建框架桥及连接线工程一般高处坠落事故调查报告

常德市政府事故调查组

2026 年 5 月

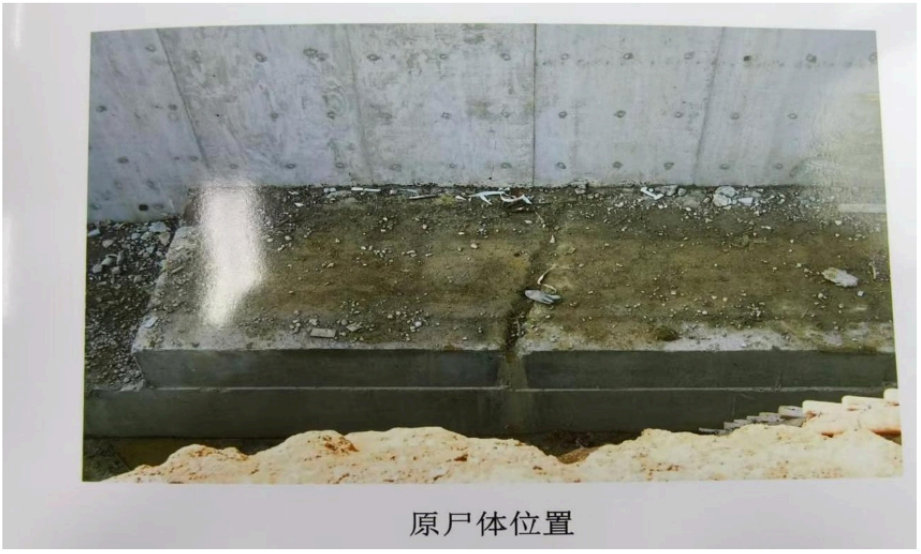
图 2 尸体位置

死者位于距南侧混凝土墙体东端 29.9 米处下方承台面上，其头朝西，脚朝东俯卧于地。该处承台宽 1.43 米、高 0.87 米，承台面上距混凝土墙体顶部 5.56 米。现场其余未见异常。

1.从业人员安全意识淡薄。张某平在现场临边危险区域指挥作业，且未规范佩戴安全帽，不慎从未搭设防护设施落差5.56米的挡土墙上坠落，安全帽脱落致其当场死亡。
