抚顺望花新钢高炉低碳绿色智能化升级改造项目矿槽及槽前转运系统建安工程“10·24”一般高处坠落事故调查报告

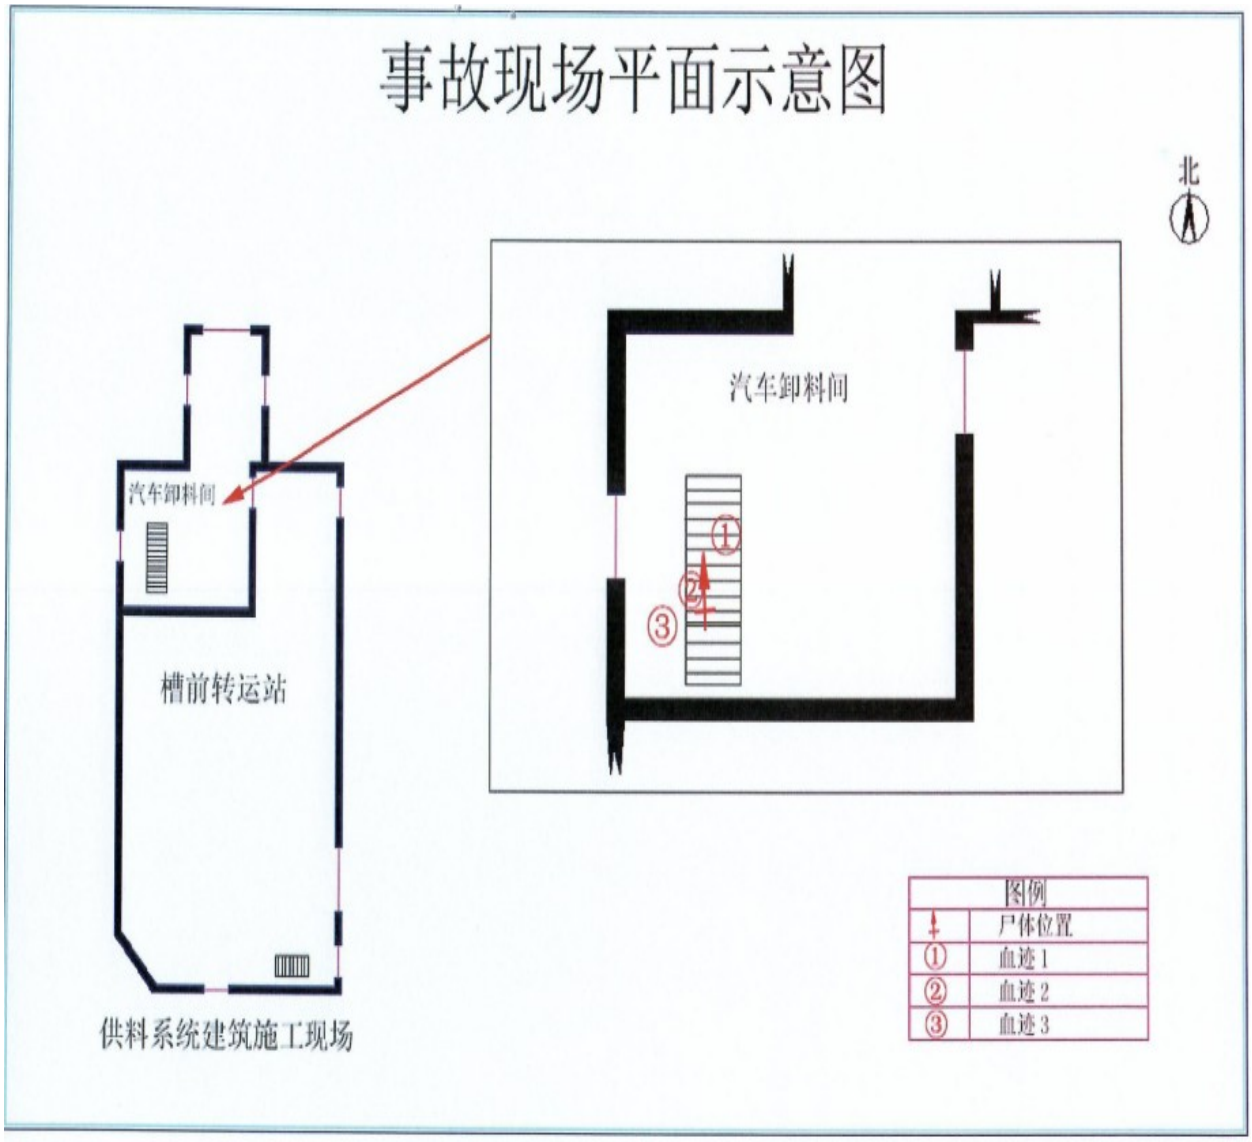
图 2 事故现场平面示意图

2. 抚顺公正司法鉴定所出具抚顺公正司法鉴定所[2025]痕鉴字第443号《抚顺公正司法鉴定所鉴定意见书》对事故现场痕迹勘验鉴定意见：“死者徐国雄倾向于由楼梯侧面坠落，呛创地面及建筑垃圾，导致徐国雄胸腹部及头颈部脏器严重损伤而死亡。”

具体分析如下：根据中心现场汽车卸料间（即“槽前转运站”）勘查情况，现场楼梯处可见散乱模糊足迹及擦蹭痕迹，可知该楼梯处曾有人员走动(其中不排除死者)。结合汽车卸料间地面处滴落血(血迹3)位于楼梯西侧，根据其位置与楼梯投影的距离，判断该血迹应由死者生前自楼梯处前呛受伤后形成。呛创后在楼梯下净空区域北侧空间内的滴落血(血迹1)为垂直滴落形态，血迹形态符合慢速平移运动；局部片状的血泊(血迹2)与伤者倒地位置及身体受伤部位对应一致，可由伤者倒地后形成。死者右脚鞋内血迹也与死者右颜面部呛创对应，结合法医病理鉴定意见(《抚顺公正司法鉴定所司法鉴定意见书》抚顺公正司法鉴定所

[2025]病鉴字第293号），事故发生时，死者徐国雄或由汽车卸料间（即“槽前转运站”）楼梯西侧坠落至一楼地面处，造成其身体与地面及建筑垃圾发生碰撞并致其胸腹部、头颈部遭受外力作用，致胸腹部及头颈部脏器严重损伤。徐国雄受伤后又起身移动至楼梯下净空区域北侧空间内，后因伤倒地死亡。

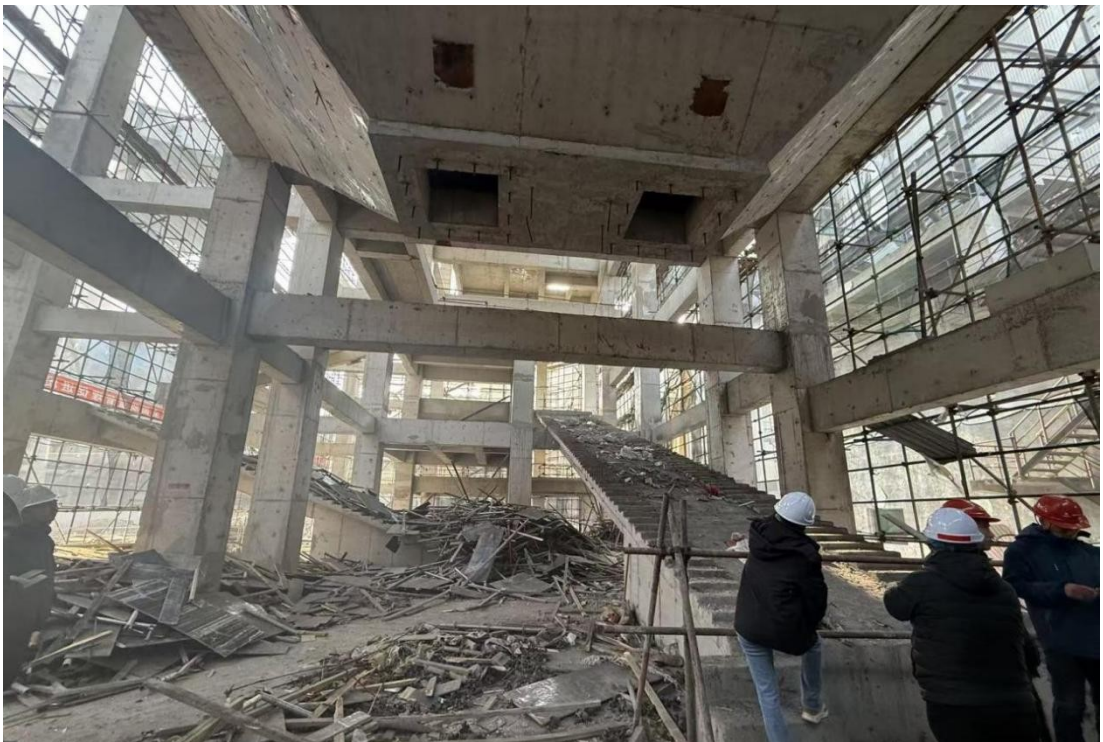
图 3 事故现场图（从下向上看）

四川共创公司木工徐国雄安全意识淡薄，在工程收尾阶段清理建筑材料和垃圾过程中未注意安全，进入临时封堵区域从已撤掉护栏的皮带廊侧面失足坠落后，面部向下撞击到地面及建筑材料和垃圾，造成其受伤死亡。

1.四川共创公司落实安全生产主体责任不到位，未按照《专项施工方案》要求对拆卸至地面的材料按指定地点随拆随运，未分类堆放，未当天拆当天清，作业现场安全条件差，对存在的安全风险未引起重视，未及时消除生产安全事故隐患。

一是要严格落实安全生产主体责任，严格执行《专项施工方案》，对拆卸材料做到 “随拆随运、分类堆放、当天拆当天清”，规范现场环境管理，强化安全风险管控与隐患排查治理。二是要强化收尾阶段安全管理，高度重视工程项目收尾阶段安全生产工作，加密安全检查频次，提升
