抚顺东洲石化焦化装置密闭除焦系统改造 EPC 总承包工程“7·8”一般起重伤害事故调查报告

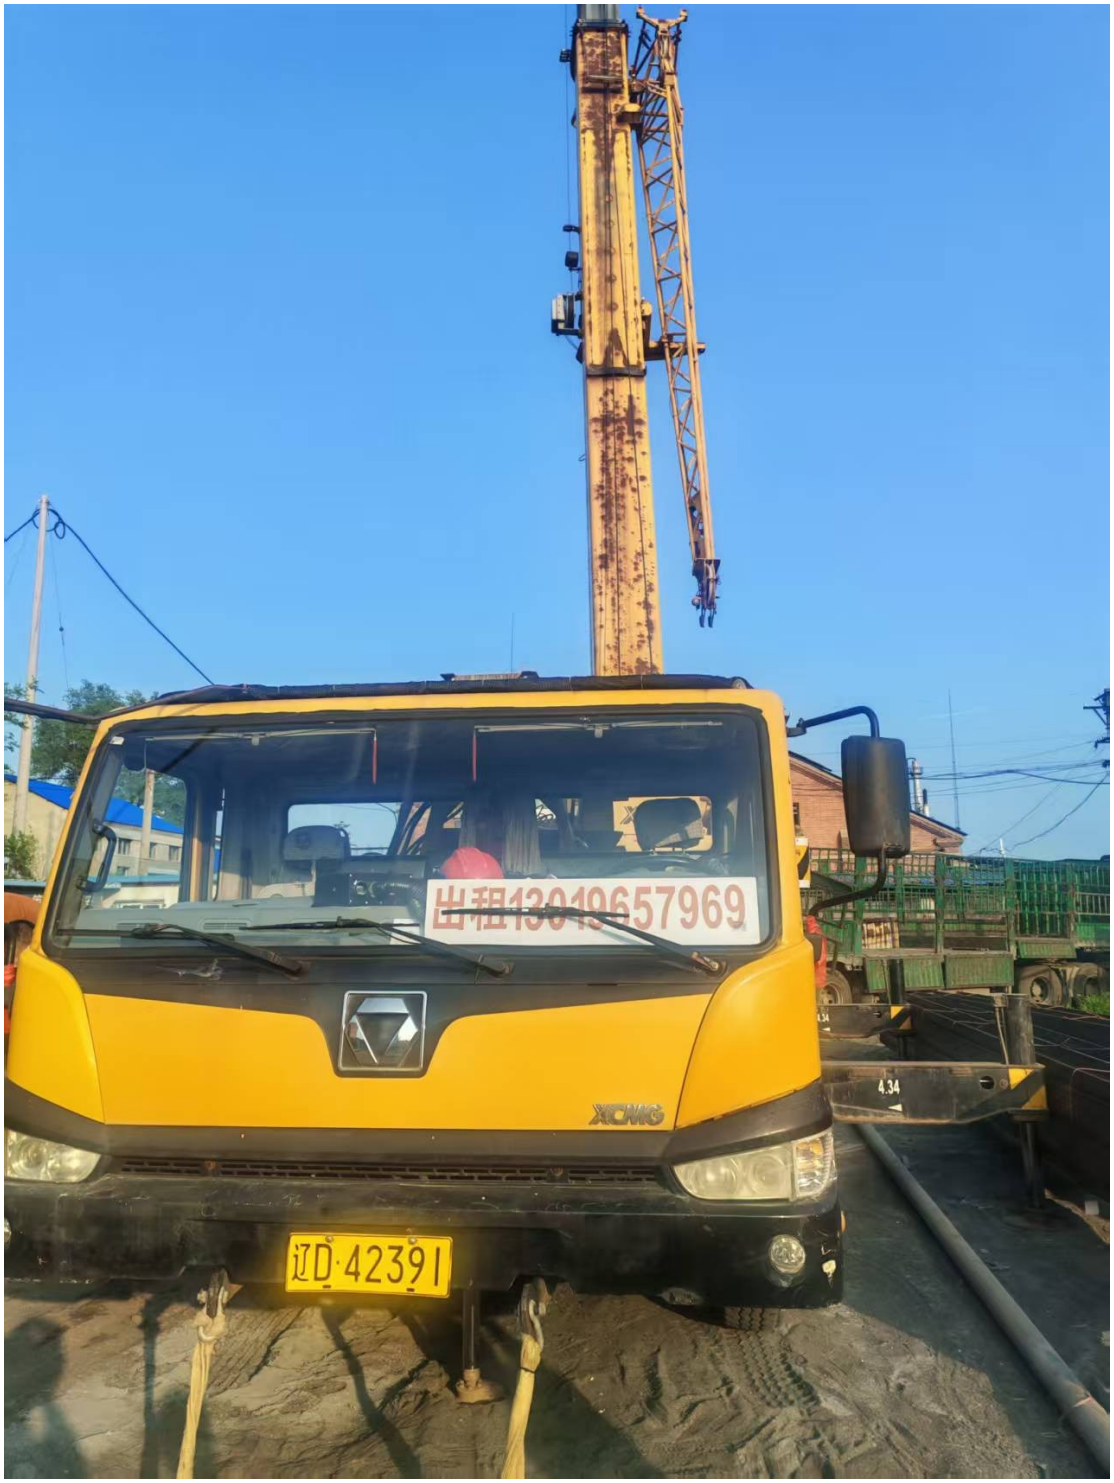
图 1 事发汽车起重机

图 2 运输材料货车

图 3 事发现场实景图

图 4 事发现场实景图

图 5 事发现场实景图

图 6 被钢板砸坏的汽车起重机操作室

图 7 断裂钢丝绳

图 8 被插上硬币的汽车起重机过载保护开关

起重机操作室左侧及挡风玻璃损坏、左侧控制器有一个开关用硬币塞住，现场主臂仰角大约70°，工作幅度大约6m，吊钩上有一段约9m左右的钢丝绳，地面有一段1.3m的钢丝绳，判定钢丝绳型号为6*19FC-18，测量最细位置钢丝绳直径16.5mm，宏观检查钢丝绳：1.断口相对整齐、平整。2.悬挂在起重吊钩上的吊索钢丝绳有一处明显受外部机械损伤导致的损伤。从钢丝绳索具选用上分析存在两点严重安全问题：1.钢丝绳索具安全系数严重不足，2.采用钢丝绳捆扎钢板未采取防护措施。

结论如下：1.钢板捆扎不规范，索具选用不当，吊装作业没有设置警戒区，人员和汽车起重机站位不规范。2.现场操作人员缺乏必要的起重作业知识，无吊装方案存在严重安全隐患。3.人为解除起重机过载保护开关，强行超载作业。4.缺少现场有证指挥人员，缺少吊装指挥安全知识。

吊装作业人员违反“十不吊”进行吊卸，除锈防腐场地老板王望在未制定吊装方案情况下无证指挥，组织采用未经计算的钢丝绳索具捆扎斜拉吊卸 9.8t 重钢板，汽车起重机司机王雷在过载保护开关人为关闭的情况下，斜拉吊卸作业时吊索承重不足、吊索断裂，坠落的钢板砸中违规站在吊物下方的王望，王望被钢板砸伤致死。

（一）汽车起重机管理者高秀文、汽车起重机司机王雷要提升安全生产意识，严禁在不具备安全生产条件、人员无相应资质情况下进行吊装作业，吊装作业期间不得违反“十不
