事故调查报告

2026年3月8日凌晨0时10分许，宜丰县东联矿产品开发有限公司宜丰县同安乡同安瓷矿（以下简称“同安瓷矿”）发生一起冒顶片帮事故，造成1人受伤。

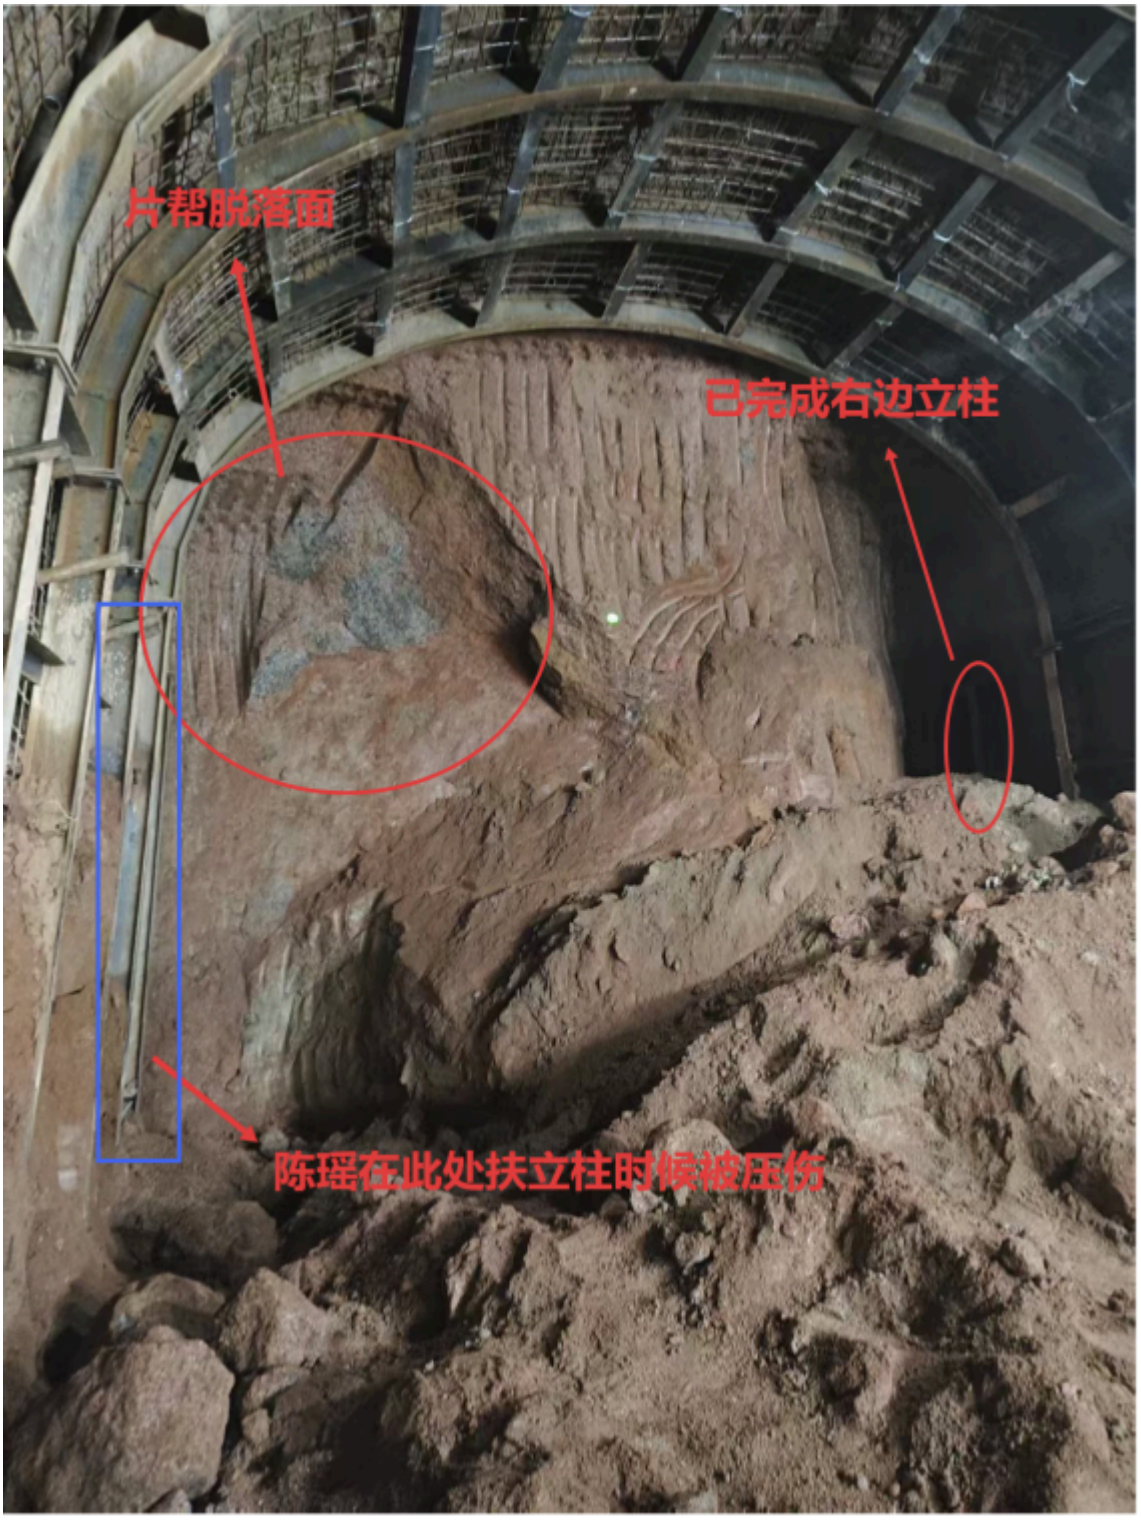
图1 同安瓷矿“3·8”事故斜坡道现场图

事故点位于斜坡道表土层，距离硐口约78m处（坐标：X=3159864.444，Y=38588611.718），岩性为砂土，黏性差，颗粒间基本无黏聚力，遇扰动易松散，自稳性差。斜坡道断面尺寸为高4.0m、宽3.8m。经现场勘察，掘进工作面左侧已架设钢拱脚

立柱（槽钢材质），立柱旁有约1立方米的堆积散落砂土，呈不规则坍塌面，左侧立柱上方位置（掌子面左上方）可见明显砂土脱落区域。现场勘察情况如下：项目部斜坡道事故现场如图1所示，事故地点位置图如图2所示

事发区域位于表土层，岩体以砂土为主，稳定性差，现场作业人员违反操作规程，未执行“敲帮问顶”制度，冒险进行安装拱脚立柱作业，掘进工作面砂土失稳滑落，导致被砂土挤压受伤。

地下矿山严格落实“敲帮问顶”制度，严禁在未采取有效支护措施的情况下进行任何作业。矿山企业要加强现场安全管理，特别是对夜班、停工复工期间、节假日等重点时段的监管，坚决杜绝“三违”行为。安全技术交底必须具有针对性，结合现场实际风险进行详细告知，防止流于形式。
