龙湾永兴温州****有限公司“11·19”一般高处坠落事故调查报告

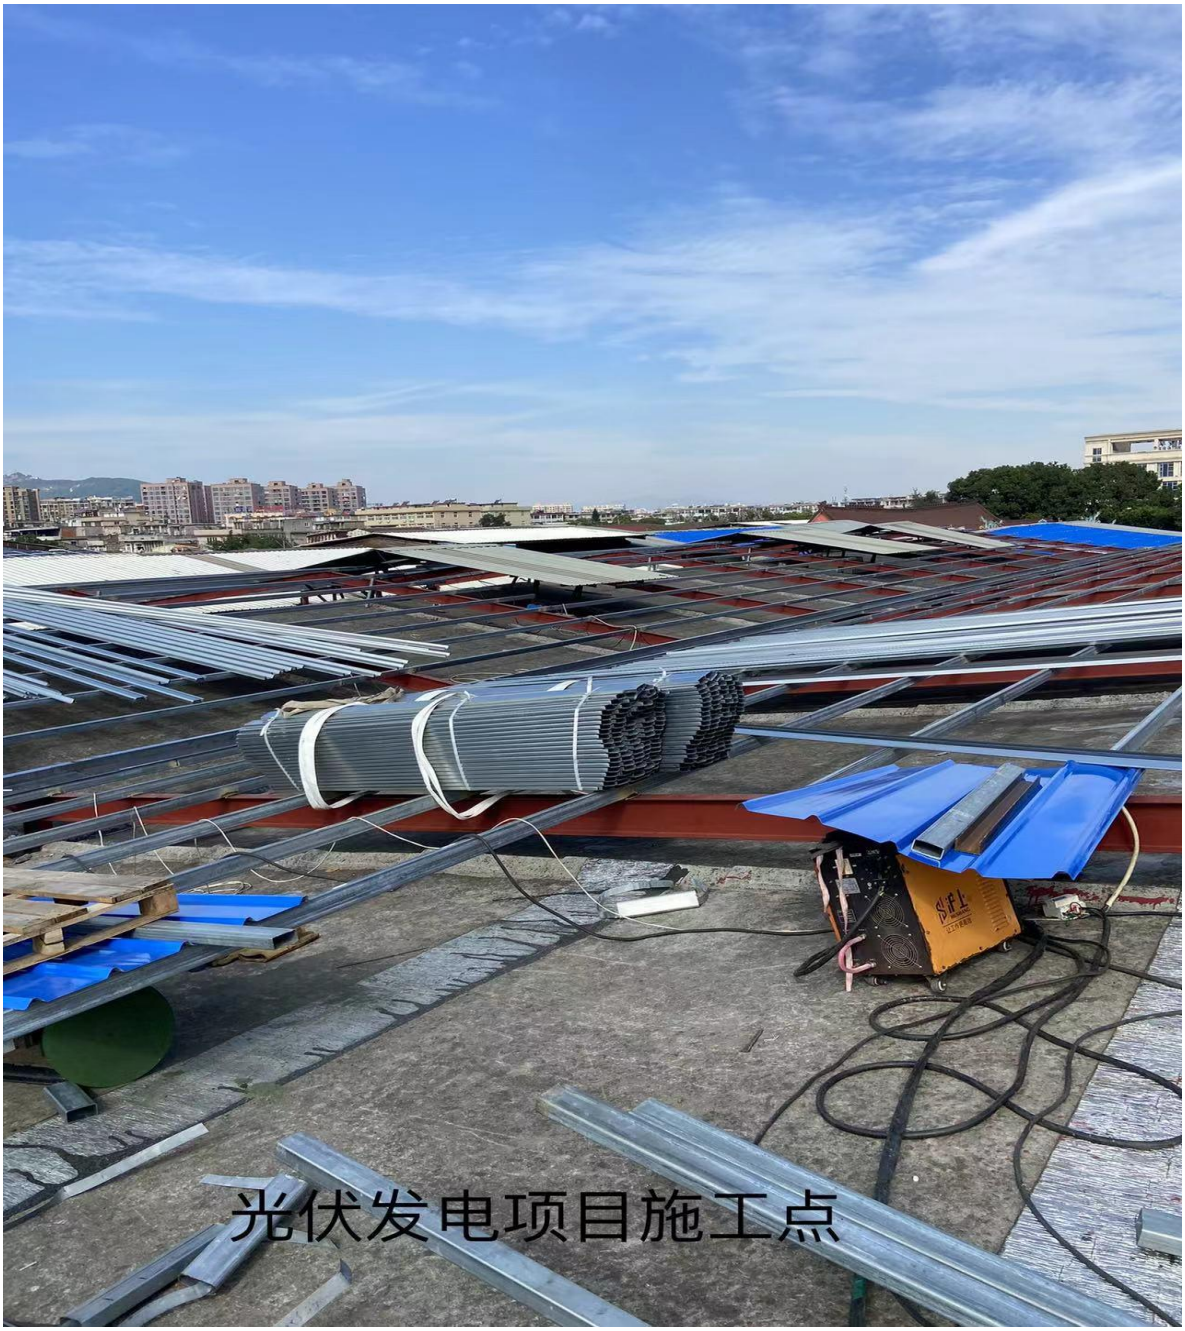
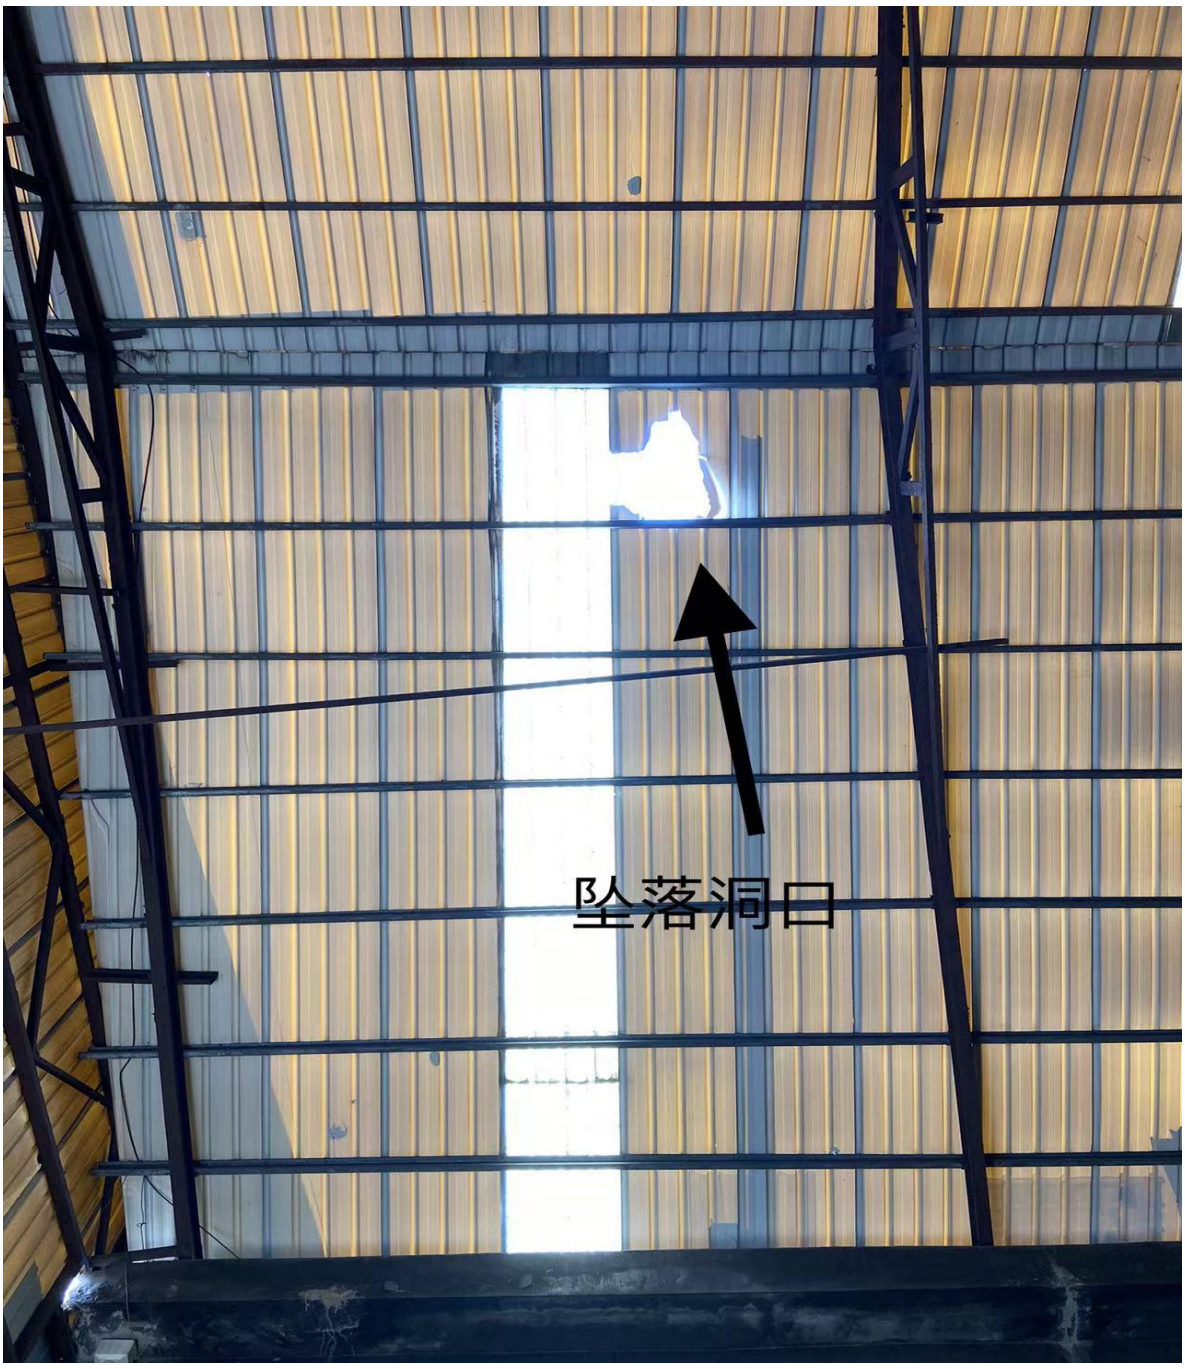
（二）事故视频监控情况

2025 年 11 月 19 日 9 时 28 分 20 秒，郑某某走向 C 号车间与综合楼之间通道楼梯处。9 时 43 分 03 秒，叶某某独自到达事发地，一个人走向 C 号车间与综合楼之间通道楼梯处。9 时 45 分许，叶某某从 E 号车间顶棚坠落至地面。

经执法人员对事故现场进行勘查，事发地点为浙江省温州市龙湾区永兴街道****号E号车间（浙江****有限公司）车间顶棚处，该车间顶棚为钢架结构，上面敷设有白色塑料瓦，离车间大门4.5m处厂房顶棚有一处死者踩破坠落洞口，车间地面离顶棚高度10.1m，现场地面遗留60cm×20cm、20cm×20cm白色塑料板，另地面遗留有40cm×20cm血迹，事故现场未发现安全带、安全帽等安全防护装备。执法人员现场调取视频监控1份（后又调取另一处视频监控）。
