龙湾天河温州****有限公司“12·3”一般机械伤害事故调查报告

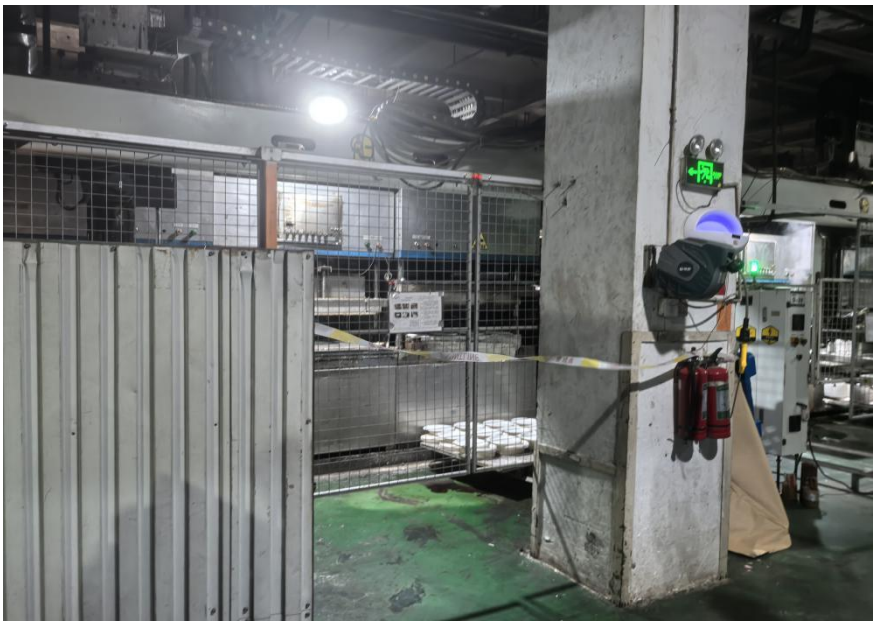
事发地点位于该公司成型车间，19号自动成型机位于车间东侧（如下图），离车间出入口5m。事故现场共有38台自动成型机，涉事的自动成型机为19号，现场机器处于停止作业状态，自动成型机的机械手在东侧，西侧地上有钢管，执法人员调取事故现场视频监控1份。

自动成型机操作人员张某某，违反岗位安全操作规程，在未按暂停按钮控制器的前提下，直接打开安全门，进入正在运转的机械手操作区域，导致被运行的机械手撞伤，经抢救无效死亡是事故发生的直接原因。

（二）压实企业主体责任，切实防范化解安全风险。温州****有限公司要深刻吸取事故教训，要进一步压实企业主体责任，加强现场作业管理，严格落实安全生产相关规定，建立健全风险分级管控机制，落实风险管控措施，全面压实企业安全生产全员责任制，将责任落实到岗、到人。结合各自岗位进一步修订完善企业各岗位安全操作规程，并开展岗位安全操作规程专题培训，让每位员工都知晓本岗位安全风险和规范操作流程。组织全员学习安全管理制度及岗位安全操作规程，及时发现和制止违章现象，及时消除安全事故隐患。进一步加强安全生产应知应会宣传教育培训，提升员工安全意识，推动实现“人人讲安全，个个会应急”“人人能自救，个个会逃生”目标。
