龙岗坪地光大激光科技股份有限公司“4.27”一般起重伤害事故调查报告

龙岗区政府事故调查组

2026年8月12日

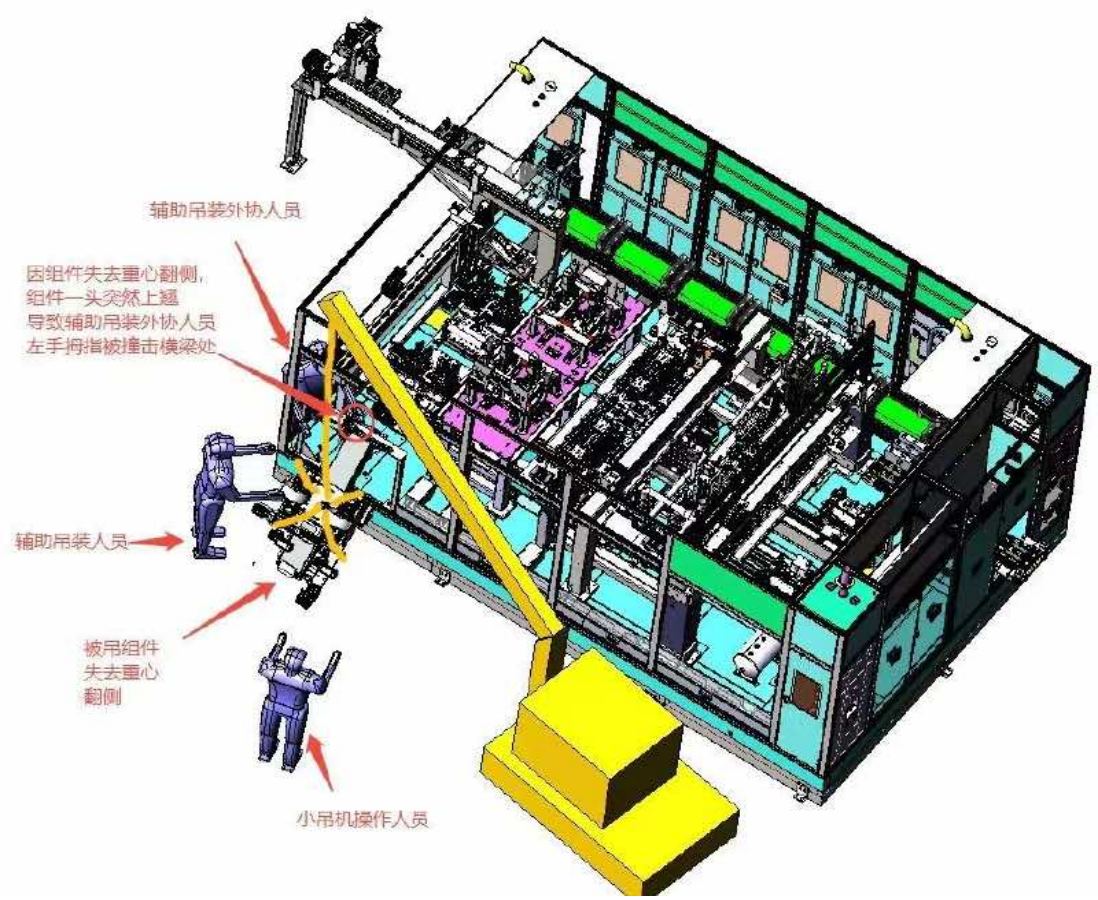
2026年4月27日11时18分许，光大激光公司工艺部工程师李某微信通知刘某志准备在深圳市龙岗区坪地街道盛景路2号光大激光工业园生产楼一楼装配车间工具拆卸预焊机翻转组件。刘某志准备好工具后安排华宸派遣技工张某配合李某拆卸预焊机翻转组件，预焊机翻转组件拆下后，李某将旋转吊机开至预焊机旁，刘某志和李某将2条吊带分别挂在翻转组件两端，用黑色织带将翻转组件上可移动部件变距气缸缠绕固定，并将吊带挂在旋转吊机的吊钩上，刘某志手扶翻转组件的外侧，张某手扶翻

转组件的内侧，李某操作旋转吊机将翻转组件吊起，外拉吊起过程中，固定变距气缸的黑色织带松脱，变距气缸沿滑轨向翻转组件外侧移动，导致翻转组件重心向外侧偏移，翻转组件外侧下压内侧翘起，将手扶翻转组件内侧的张某左手拇指挤压至预焊机扫码组件支撑座上受伤。

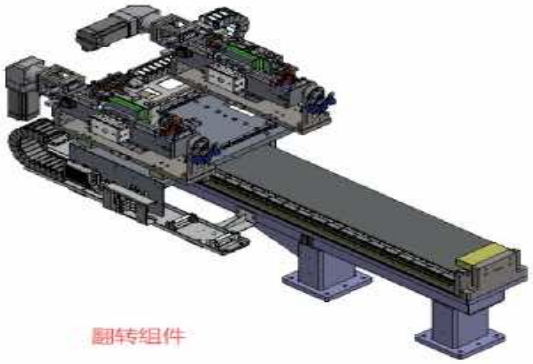
（二）涉事预焊机情况

涉事预焊机由主要由上机罩、内部组件、下机架三部分组成，内部组件分为翻转组件、扫码组件、入盖组件、焊接夹具组件、预焊焊接组件。经调查，翻转组件安装在扫码组件支撑座下方，扫码组件支撑座固定在下机架上，翻转组件与扫码组件支撑座垂直间距约 338mm，事发时扫码组件支撑座未拆除。

起吊重物为预焊机翻转组件，长 1539mm，宽 653mm，高

718.5mm，总质量123KG，翻转组件由直线电机、导轨、变距气缸、支撑底座等部分组成（变距气缸可在直线电机滑轨上滑动）。

1. 吊装作业不规范，起吊重物翻转组件的运动部件未捆绑牢固，且起吊过程中歪拉斜吊，导致重物摇晃，捆绑运动部件的绑带松脱运动部件滑动，翻转组件重心失衡翘起。

2. 张某安全意识不足，距离起吊重物翻转组件安全距离不够，站在翻转组件一侧手扶翻转组件，翻转组件翘起，手指被翘起的翻转组件挤压在扫码组件支撑座上受伤。
