镜湖区张家山街道芜湖羽禾装饰工程有限公司“5.26”一般触电事故调查报告

2024年5月26日15时许，镜湖区张家山街道鼎湖1876商业广场希望美术教育建筑装饰工程施工现场发生一起触电事故，造成一人死亡。

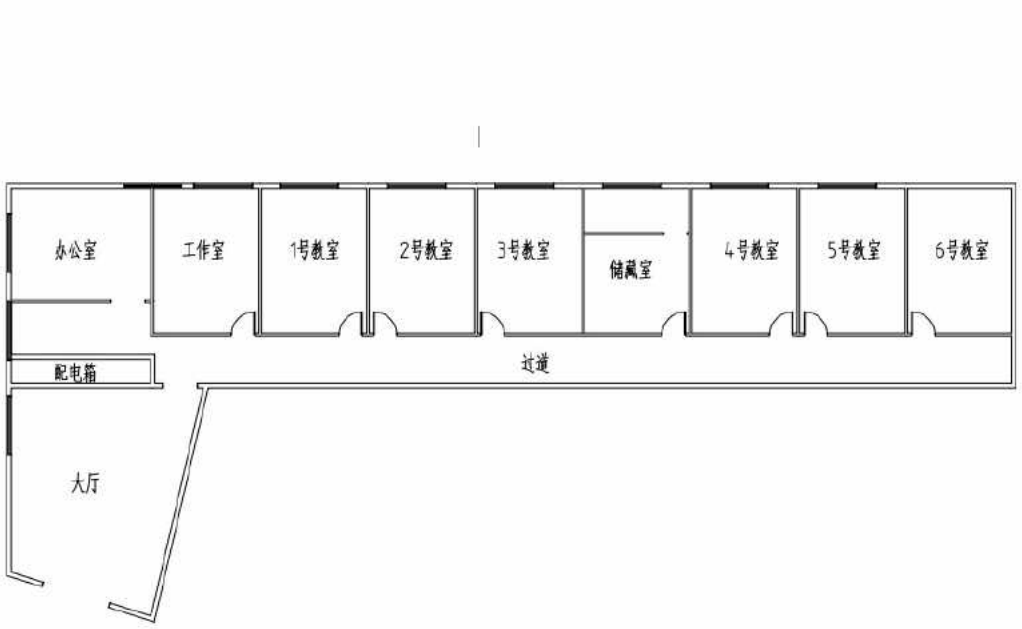
图1：希望美术教育平面图

场（图1），油漆工洪*清在3号教室内作业，水电工占*在2号教室站在木质人字梯上（离地高度约1.3米）安装顶部灯具。洪*清听到2号教室传来疑似人字梯倒地的声响，快速前往查看，发现占*脚朝西、头朝东、面部朝上倒在地上，眼睛半睁，口吐白沫并伴有抽搐，木质人字梯平倒在地上。洪*清随即呼叫在大厅工作的夏*飞、吴*发，现场负责人王*接到夏*飞的电话后也立刻赶回现场，拨打120后和洪*清交替为占*做心肺复苏。
