商河县郑路高商高速公路建设项目“8·16”一般物体打击事故调查报告

编制单位：商河县政府事故调查组

编制日期：2023年10月13日

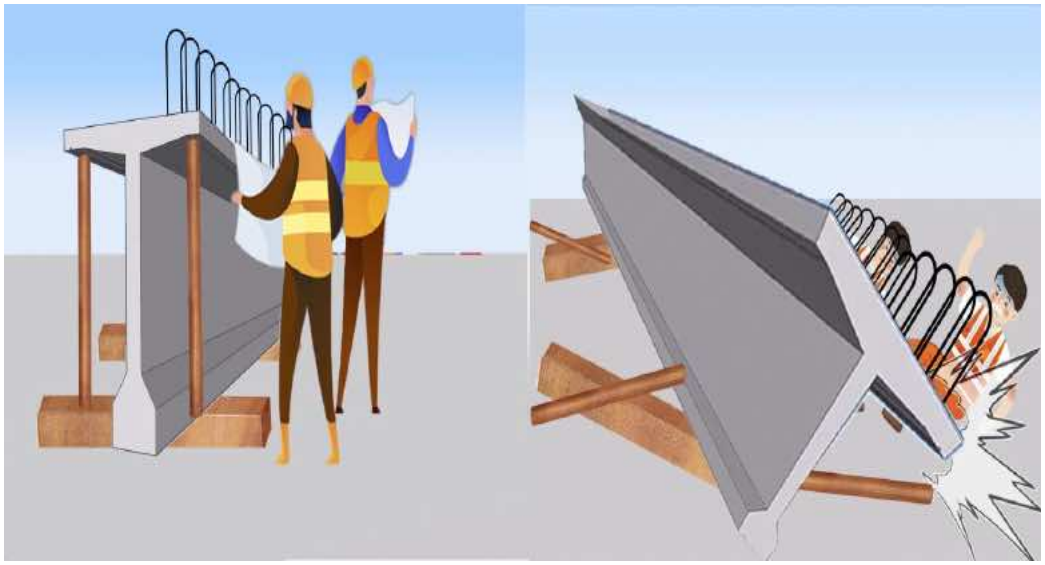
图1：事故现场示意图

事发位置位于高青至商河公路项目第三合同段K32＋110处，山东一诺源路桥有限公司专业分包的梁板架设作业现场。事故发生前几日商河县普降中到大雨，事故发生当日施工场地有多处水坑，作业处地面承载能力不符合梁板架设施工要求。事故致因物为桥梁梁板边梁，梁板规格长16米，高0.9米，呈T字型，上端宽约1.2米，一侧预制环筋高约0.5米，下端宽约0.35米，总

重量约23吨。梁板与地面之间使用枕木进行了支垫，梁板两端使用圆木进行了支撑固定。

成后，王*云见天色渐黑，于是安排工人将第3片梁板卸至地面并使用圆木进行了固定支撑，待第二天再架设。19时30分，王*云和张*强查看梁板固定情况时，梁板忽然倾倒将王*云和张*强砸中。

事故直接原因是：山东一诺源路桥有限公司施工负责人王*云未履行作业审批手续，在地面承载能力不稳定情况下违章组织施工作业，检查梁板稳固情况时安全意识淡薄，风险辨识不到位，梁板倾倒将王*云和张*强砸中，导致事故发生。

（一）山东一诺源路桥有限公司要严格落实安全生产主体责任，切实加强本单位的安全生产管理工作，加强风险辨识管控措施，增强法律法规意识。进一步加强施工现场安全生产管理，按照《建设工程分包安全管理协议》，严格落实安全生产规章制度和操作规程，坚决杜绝“三违”行为，确保施工安全。
