2024-08-16 08:45 来源：玉林市应急管理局

玉林市兴业县国道324线1501km+350m处“4·1”较大道路交通事故调查报告

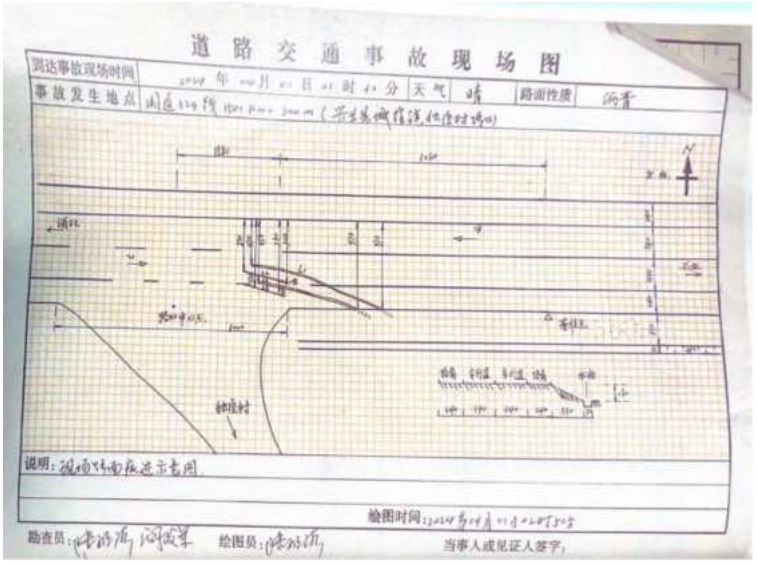
（事故现场图）

经对事故现场勘查，在浦北往兴业方向的路肩上，有桂KV1038重型半挂牵引车牵引桂KK033挂重型平板称“乙车”）的车头前部压在桂KH280K小型轿车（下称“甲车”）的车顶。现场以国道324线由兴业往浦北与路肩之间白实线作为基准线，以浦北往兴业方向道路右侧“村庄路段”警告标志作为基准点，用直角定位丈量单位：cm。

A、B划印为甲车挫划印，A挫划印长度为120cm，B挫划印长度为110cm。L1为乙车牵引车（第三轴）左侧拖印，长1560cm；L2为乙车挂车（第三轴）左侧轮胎制动拖印，长730cm；L3为乙车牵引车（第三轴）右侧印，长1100cm；L4为乙车挂车（第三轴）右侧轮胎制动拖印，长400cm。乙车轮胎制动起点与甲车搓划印起540cm。
